**RELATÓRIO DE AUDITORIA DE OBRAS PÚBLICAS Nº.  
080101.01.03.03.261.0718**

Órgão Auditado:  
**Companhia de Água e Esgoto do Ceará - CAGECE**

Contrato Auditado:  
**Execução das Obras de Ampliação do Sistema de  
Reservação e Macrodistribuição de Água da Região  
Metropolitana – Reservatório do Taquarão e Adutoras**

Fortaleza, janeiro de 2019

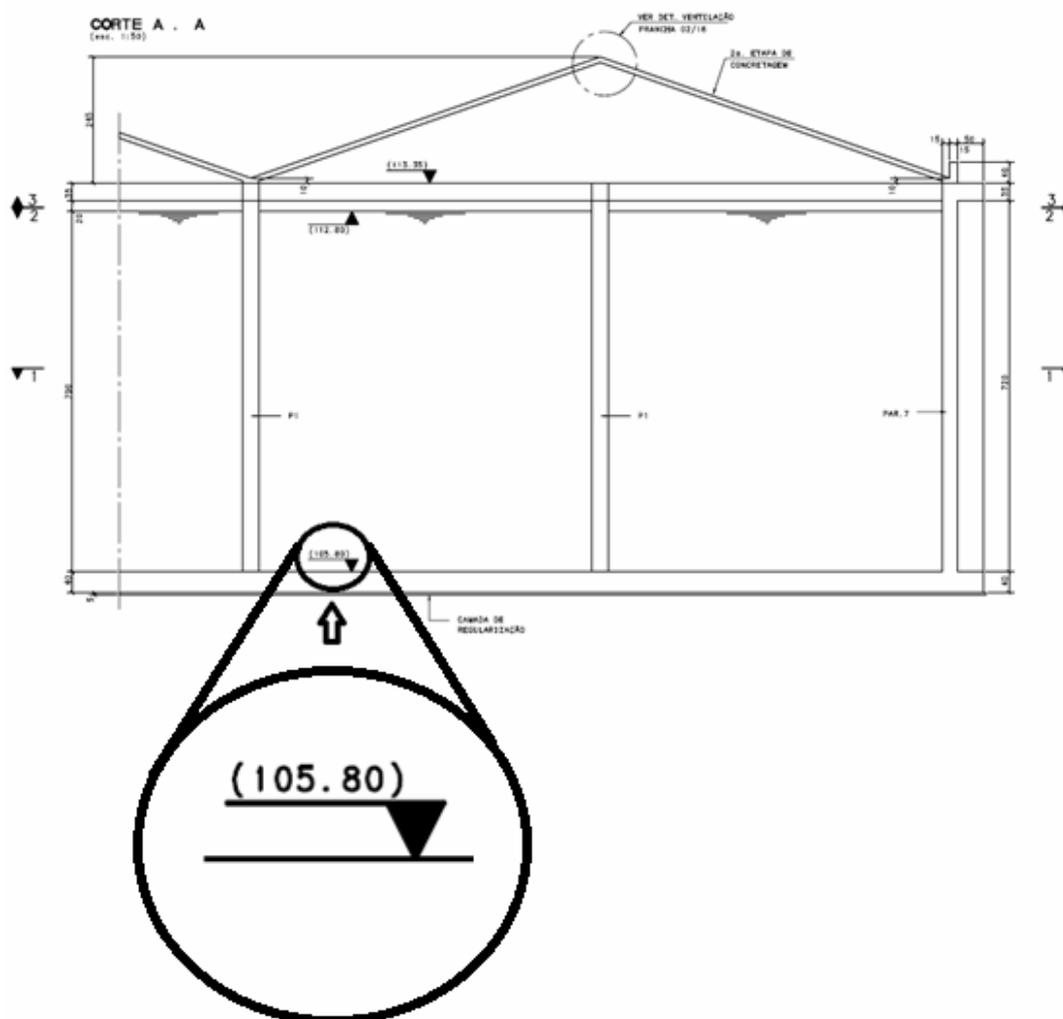
**Figura 2 – Detalhe do nível da cota de fundo do reservatório**

33. A equipe de auditoria constatou divergências no projeto executivo no que se refere às informações pertinentes do nível de fundo do reservatório. As peças gráficas presentes no projeto indicam que a referida cota deveria ser de **105,80 metros** (Figura 2).

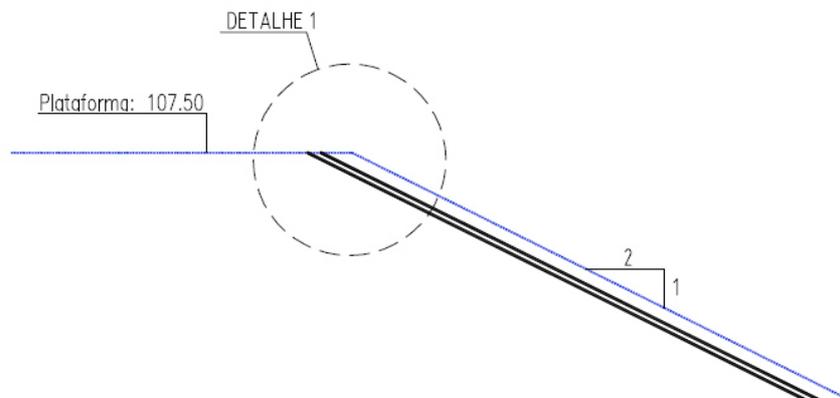
**Figura 4 – Detalhe do talude**

37. Destaca-se que, em visita ao local das intervenções, a auditoria constatou, com o auxílio do topógrafo da Contratada, que o nível de fundo do reservatório foi executado na cota de 108,00 metros.

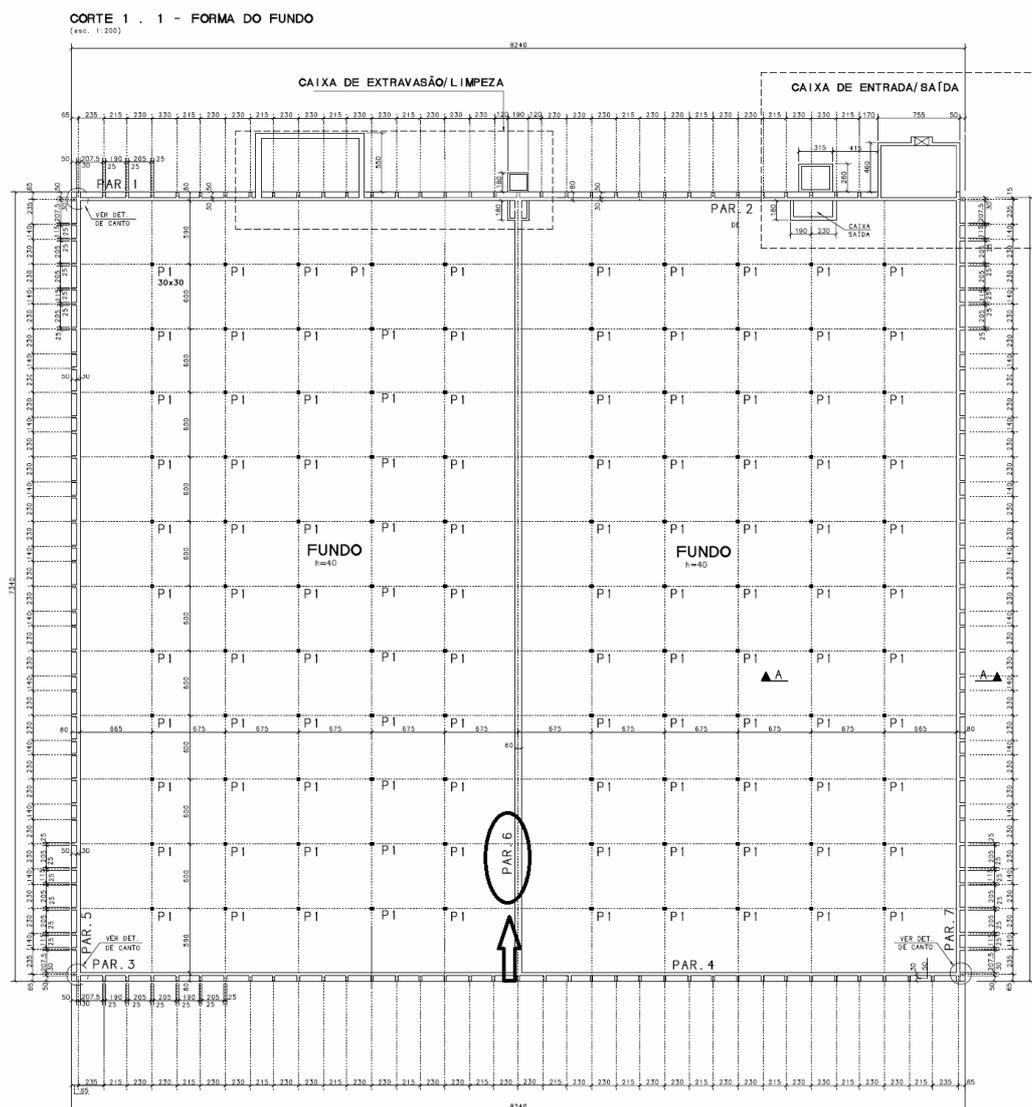
**Figura 6 – Corte referente à forma de fundo**

46. No documento “Projeto Executivo do Sistema Adutor e de Reservação”, a fls. 232, consta a prancha 01/16 que contém o desenho do “Corte 1.1 – Forma de Fundo”. Nesse desenho, representado por meio da Figura 6, constata-se a presença de uma parede cuja representação é dada pela legenda PAR.6 (devidamente indicada na Figura 6).

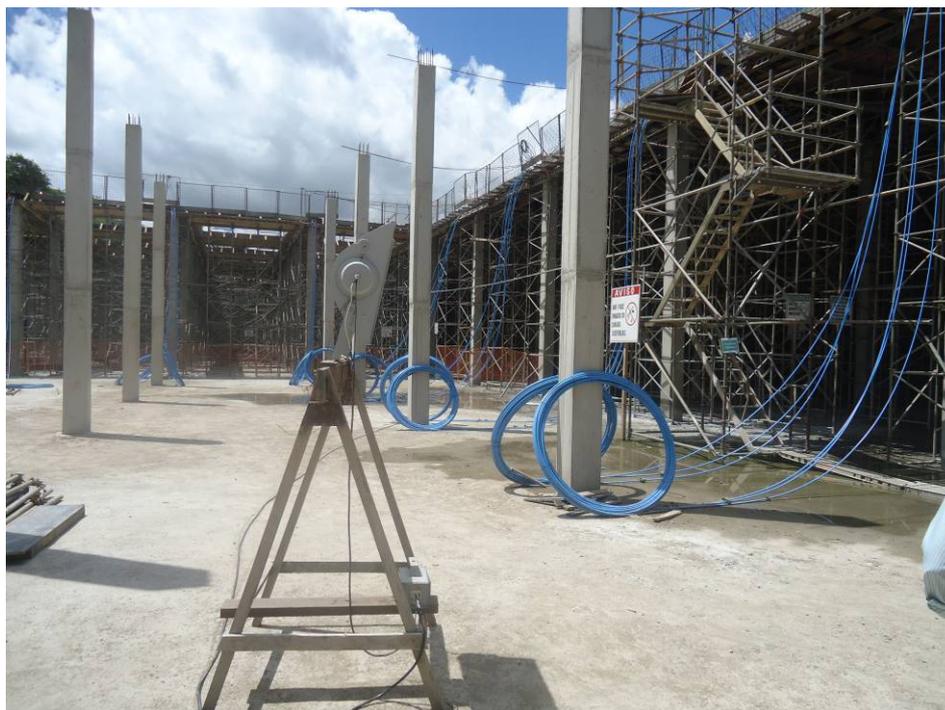
**Figura 7 – Execução do interior do reservatório apoiado**

47. Entretanto, em inspeção ao local de implantação do Reservatório Apoiado do Taquarão, a equipe de auditoria constatou que a parede não foi executada durante a construção do reservatório, conforme demonstrado na Figura 7.

48. Destaca-se que nos processos dos termos aditivos não consta qualquer menção à exclusão da parede prevista no projeto do reservatório. Vale ressaltar que tal alteração deveria ter sido devidamente justificada, aprovada pela fiscalização e formalizada, incluindo a nova planilha orçamentária com as mudanças de quantitativos dos itens que foram impactados pela retirada da parede.

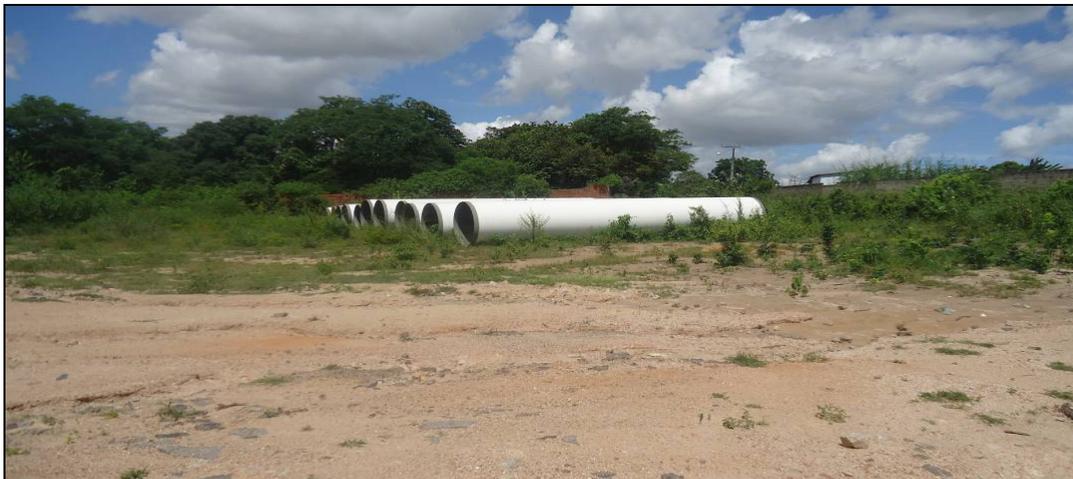
**Figura 10 – Detalhes dos tubos armazenados**

planilha orçamentária indicavam que a mesma deveria possuir uma espessura de 7/16”.

60. Dessa forma, foram solicitados esclarecimentos acerca da aquisição e instalação de tubos em aço carbono com espessura superior ao que foi especificado em projeto e orçamento e os motivos da não celebração de aditivo para a alteração do serviço.

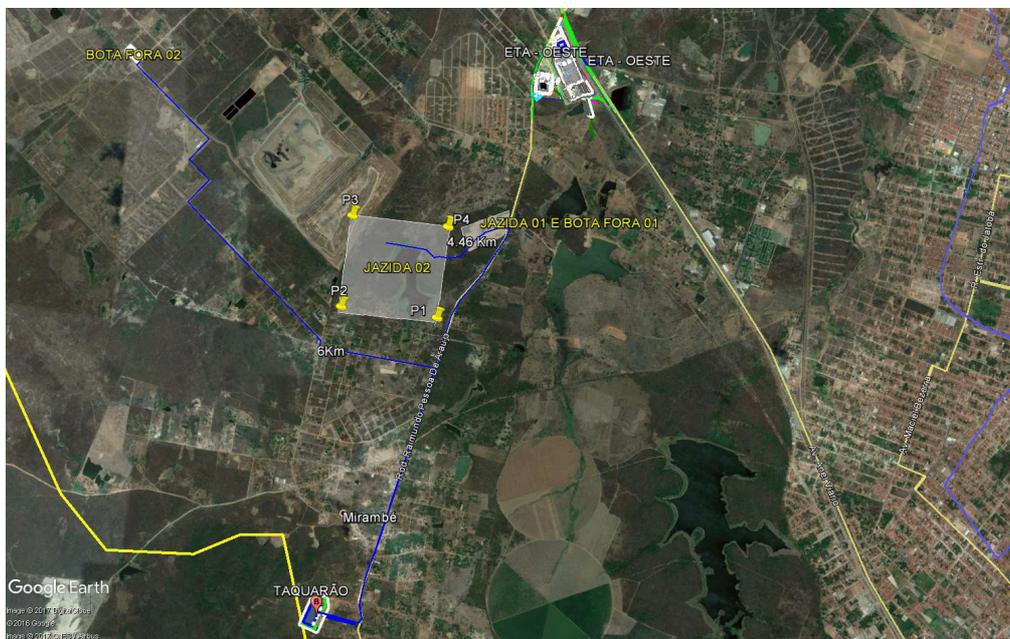
**Figura 12 – Localização das Jazidas e dos Bota-Fora divergem dos previstos em Projeto**

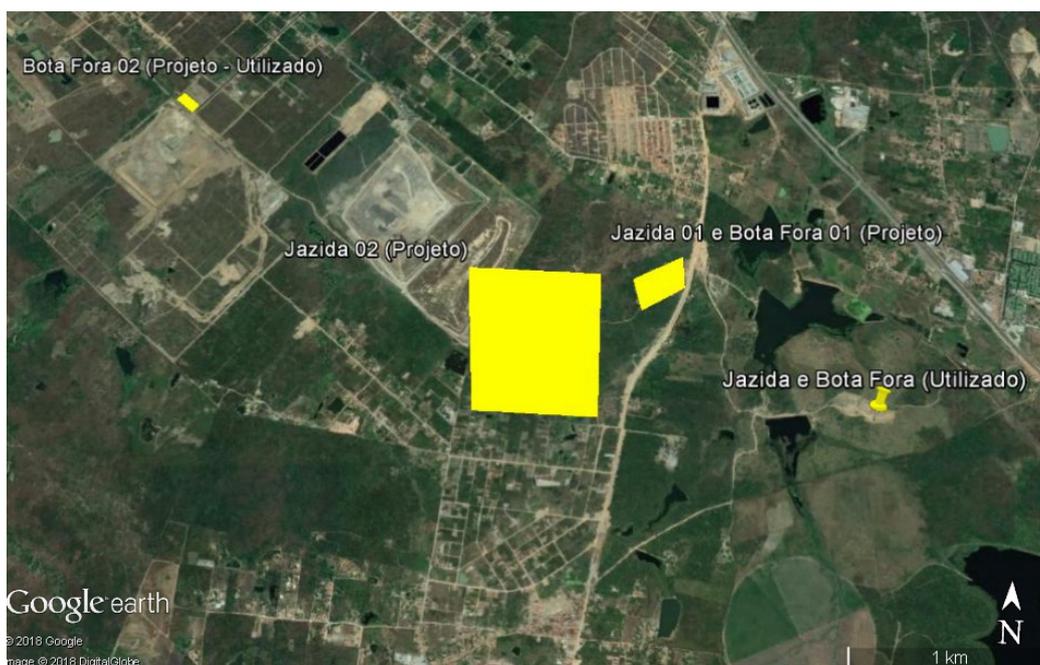
**Figura 13 – Mapa de localização das Jazidas e Bota-fora**

62. Em substituição às jazidas indicadas no projeto, a CAGECE utilizou a jazida de coordenadas Longitude UTM: 538920.00 m E e Latitude UTM: 9579388.00 m S. Além disso, essa jazida também foi utilizada como bota-fora, não sendo apresentada a formalização e a licença ambiental dessa mudança junto ao órgão ambiental responsável, que são requisitos necessários para a utilização da referida jazida como bota-fora.

63. A Figura 13, mostra a localização das Jazidas e dos Bota-Fora do projeto e dos efetivamente utilizados na execução da obra:

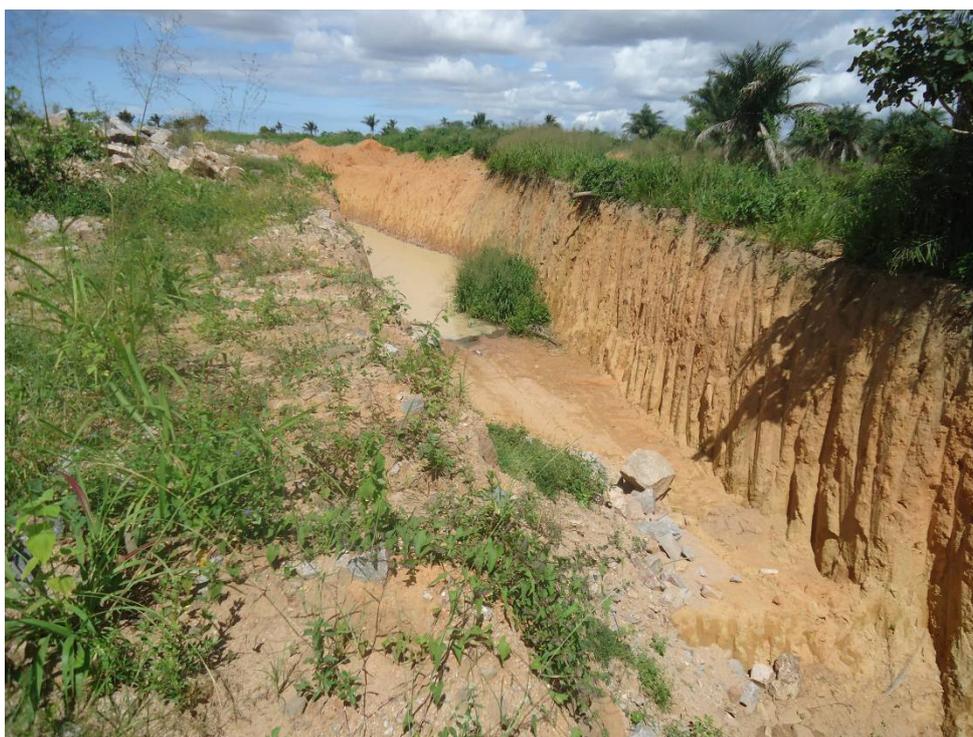
72. Entende-se que deveria ser feita a reabilitação ambiental da área da jazida, devendo essa, após a reabilitação, apresentar uma configuração geométrica compatível com a topografia dos terrenos adjacentes, mediante o reafeiçoamento do terreno, a atenuação dos taludes e a recomposição da cobertura vegetal, de modo a permitir o tratamento harmônico da área com a paisagem circundante.

**Figura 14 – Ausência de serviços de reconformação de jazida**

**Recomendação nº. 080101.01.03.03.261.0718.006** – Providenciar a reconformação da jazida, em conformidade com o disposto no Plano de Recuperação de Área Degradada – PRAD.

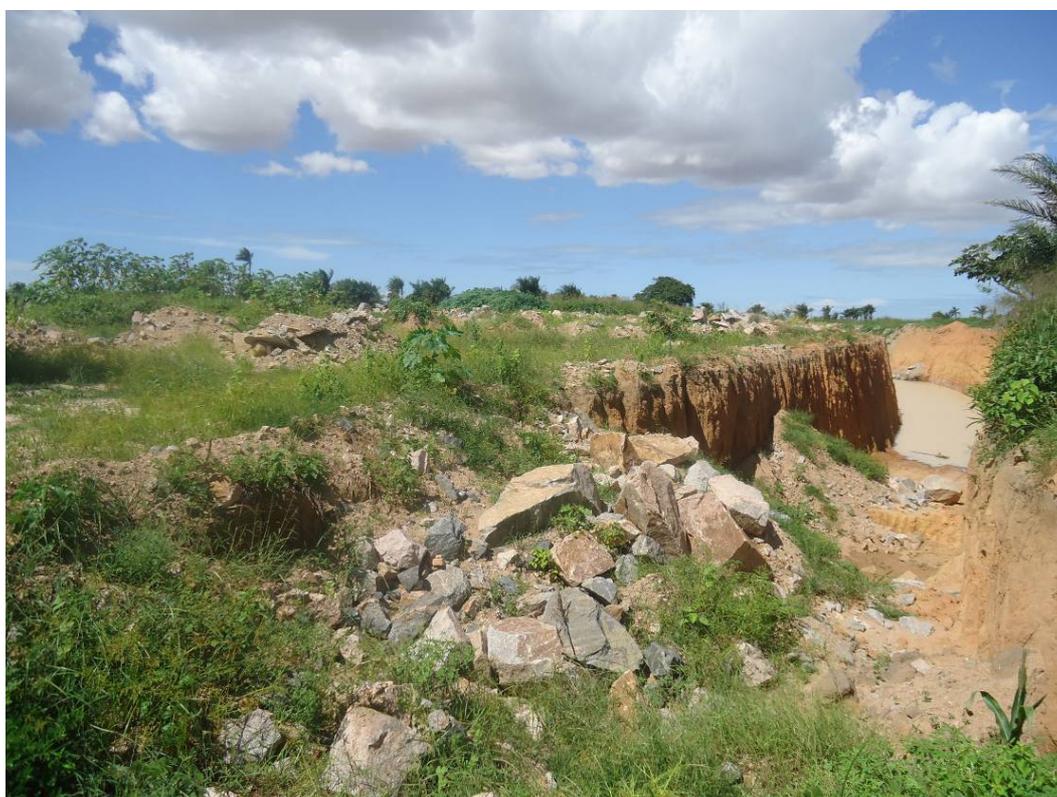
73. Além disso, o material de bota-fora estava sendo acondicionado no mesmo local utilizado como jazida pela Contratada, conforme citado no item 2.3 deste relatório. Outrossim, não estava sendo realizado o serviço de espalhamento do referido material de bota-fora (ver Figura 15).

74. O serviço de espalhamento de material de bota-fora está previsto na planilha orçamentária em seu item 06.02.09. Conforme consta no MEOS da CAGECE, a pgs. 2/10, grupo 4, o referido serviço é descrito da seguinte forma: “Espalhamento de material de escavação em bota-fora, com trator de esteiras com lâmina, incluindo adensamento e rampas de acessos, a medida que se tornem necessários.”

### **Figura 15 – Ausência de serviços de espalhamento de material de Bota-fora**
