**RELATÓRIO DE AUDITORIA DE OBRAS PÚBLICAS Nº.
080101.01.03.03.008.0118**

Órgão Auditado:
Departamento Estadual de Rodovias - DER

Contrato Auditado:
**Pavimentação da Rodovia CE-292, Trecho: Entr. CE-293
(Missão Velha) – Juazeiro do Norte**

Fortaleza, outubro de 2018

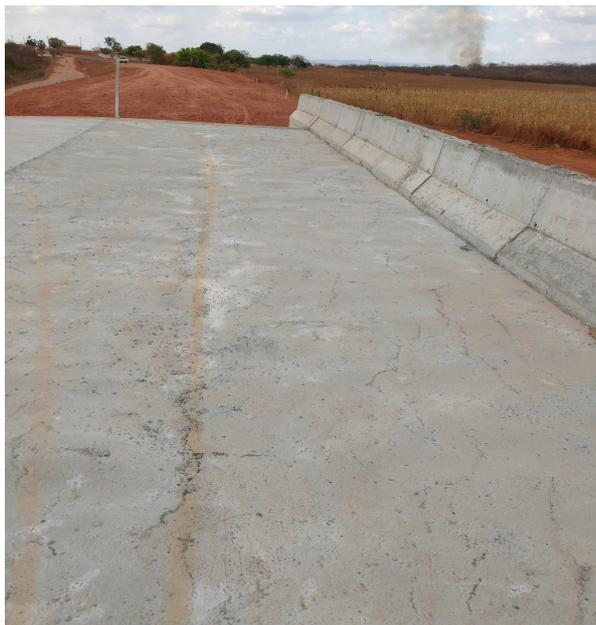
Figura 3 – Fissuras de retração na ponte de concreto

94. A equipe de auditoria constatou, por meio de inspeção visual, a ocorrência de fissuras, conforme Figura 3, geralmente ocasionadas por deficiências no processo de cura no concreto.

96. Nesse sentido, quando uma cura é executada de forma inadequada, sem a hidratação necessária, o concreto perde água para o ambiente e se retrai bruscamente, alterando as características da estrutura, com o surgimento de fissuras. A auditoria constatou que após a concretagem da ponte não foi providenciada a molhagem da estrutura a fim de evitar o aparecimento de fissuras.

A CGE constatou visualmente, fissuras de retração devido a cura inadequada de uma parte da laje da ponte sobre o Rio Salamanca (Est. 173) e um pequeno afundamento devido o tráfego de veículo antes da finalização devido a má sinalização no local. As falhas de fato ocorreram mas não comprometem a estrutura pois foram superficiais. Como correção do afundamento da laje devido ao tráfego de veículo foi realizado um apicoamento no local deformado e uma regularização da superfície, já com relação as trincas foi realizado em toda a laje um recobrimento com argamassa epóxido com grout para regularizar e não permitir infiltrações além do revestimento asfáltico em toda a extensão da ponte proporcionando mais impermeabilização e uma superfície confortável. Vide foto em anexo(doc.08). [sic]

Recomendação nº. 080101.01.03.03.008.0118.008 – Exigir, doravante, que as construtoras adotem as providências necessárias para evitar a formação de fissuras nas obras d'arte realizadas.

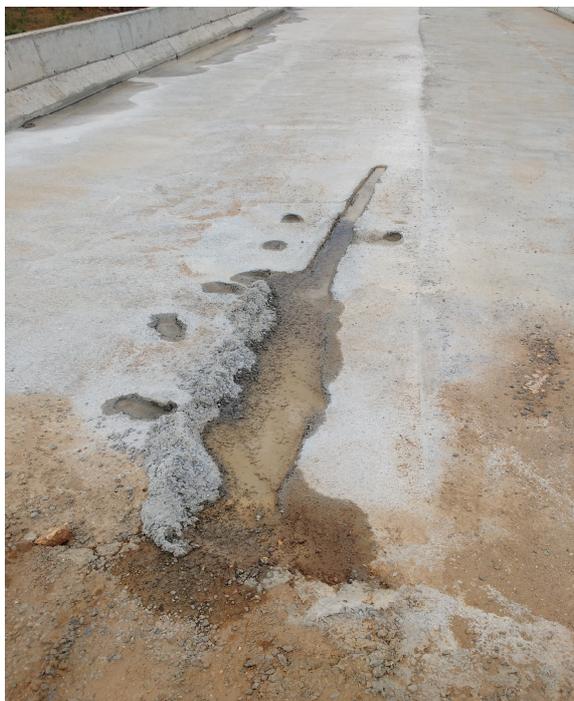
Figura 4 – Afundamento do concreto na laje da ponte

97. Verificou-se ainda, que houve passagem de veículos antes da finalização do serviço, ocasionado deformação na pasta de cimento recém executada, conforme ilustrado na Figura 4. O ocorrido poderia ter sido evitado se a Construtora tivesse providenciado uma sinalização adequada até a liberação da ponte para o tráfego.
