**RELATÓRIO DE AUDITORIA DE OBRAS PÚBLICAS  
Nº. 080101.01.03.03.009.0118**

**Departamento Estadual de Rodovias - DER**

**Restauração (com aumento de capacidade e  
alargamento de plataforma) da Rodovia CE-293,  
Trecho: Missão Velha – Entr. CE-060 (Barbalha)**

Fortaleza, outubro de 2018

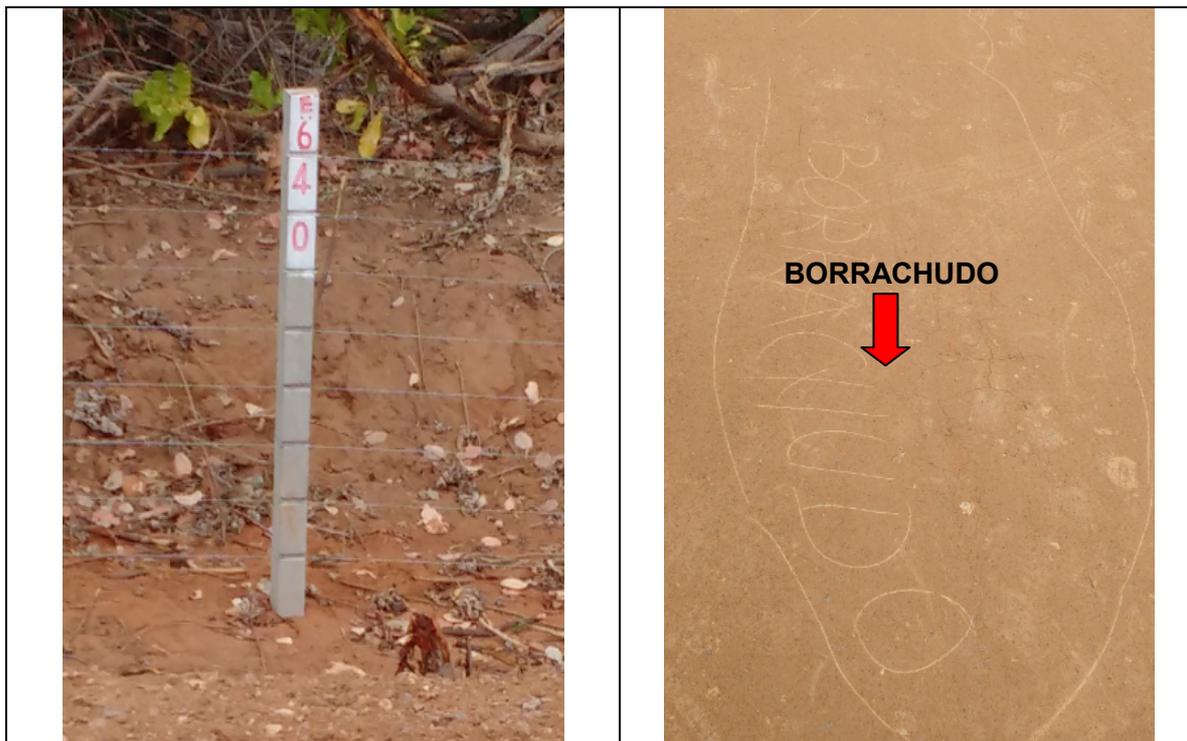
**Figura 2 – Problema de “Borrachudo” (Base)**

44. Durante a visita de campo foi verificado na Estaca 640, conforme Figura 2, a presença de "solo borrachudo" na camada de base que havia sido finalizada no dia anterior. A auditoria entende que esse problema pode ter sido ocasionado por falha no processo de compactação e/ou no acompanhamento da execução do serviço.

A ocorrência de uma não conformidade na execução de qualquer serviço de solo, sejam camadas de pavimento ou terraplenagem, é passível de ocorrer durante a execução da obra. O fato do serviço ser finalizado pela construtora não significa que ele está liberado para as demais etapas. Todos os serviços do DER são inspecionados e controlados conforme a especificação. No caso específico, constatado pela auditoria, ocorreu em uma estaca (640) a presença excessiva de água, o chamado “solo borrachudo”, isto não quer dizer que o acompanhamento da obra está falho, pois o controle é estatístico, o próprio DNIT, na sua especificação, citado pela auditoria, indica um controle da umidade a cada 100,00 m, ou seja, a cada 5 estacas, eventualmente pode uma estaca dentro deste intervalo não ter o controle de umidade realizado e a não conformidade não ser percebida no momento da execução. A fiscalização do DER e a equipe de Supervisão marcam presença constante na obra e nenhuma etapa de serviço é liberada sem antes ser corrigida qualquer falha detectada e que a camada de base, nesta estaca, foi reexecutada corrigindo-se o excesso de umidade. [sic]

Esta Controladoria entende que a ocorrência de uma irregularidade em uma estaca específica é passível de ocorrer sem que haja falha da fiscalização. Entretanto, o Diário de Obras indicou a necessidade de permanência da Supervisora em tempo integral, uma vez que os serviços executados pela empresa construtora, no trecho da estaca 640, necessitavam de um melhor acompanhamento.

**Recomendação nº. 080101.01.03.03.009.0118.002** – Aprimorar, doravante, o acompanhamento e a fiscalização do controle tecnológico dos serviços executados pela empresa construtora.
