**RELATÓRIO DE AUDITORIA DE OBRAS PÚBLICAS  
Nº. 220001.01.03.03.008.1114**

**Secretaria da Educação – SEDUC**

**Escola de Ensino Médio na Área Rural de Aquiraz  
(Camará)**

## RELATÓRIO DE AUDITORIA DE OBRAS PÚBLICAS N.º 220001.01.03.03.008.1114

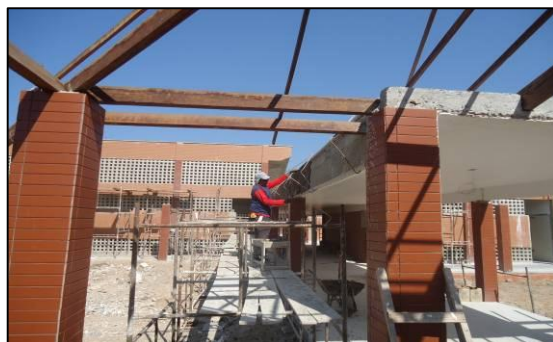
75. Além disso, a auditoria evidenciou desconformidades quanto ao uso de Equipamento de Proteção Individual - EPI, normatizado na NR-6. Os trabalhadores não faziam uso de EPIs básicos como capacetes, luvas e botas, conforme evidenciam as fotos do Quadro 1:

Trabalhador sem capacete de segurança e sem luvas

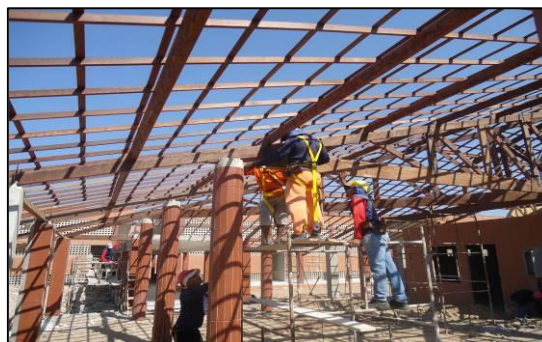
Trabalhador com cinto de segurança, mas sem fixação em suporte para prevenir quedas

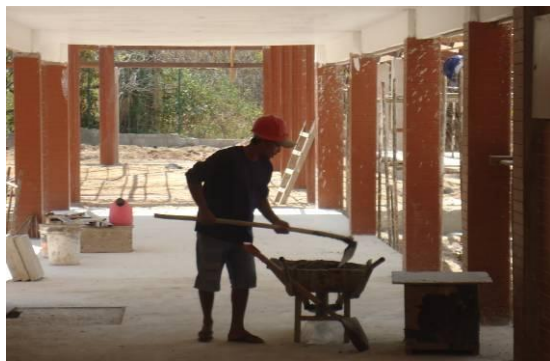
Trabalhador sem botas

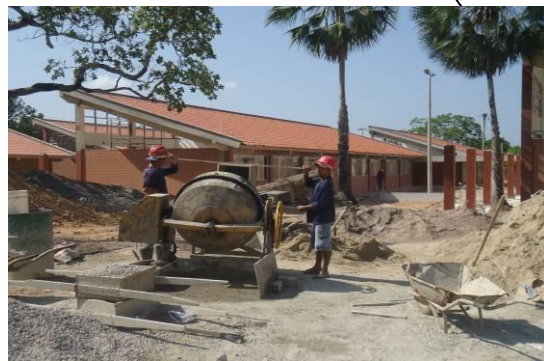
Trabalhador sem botas

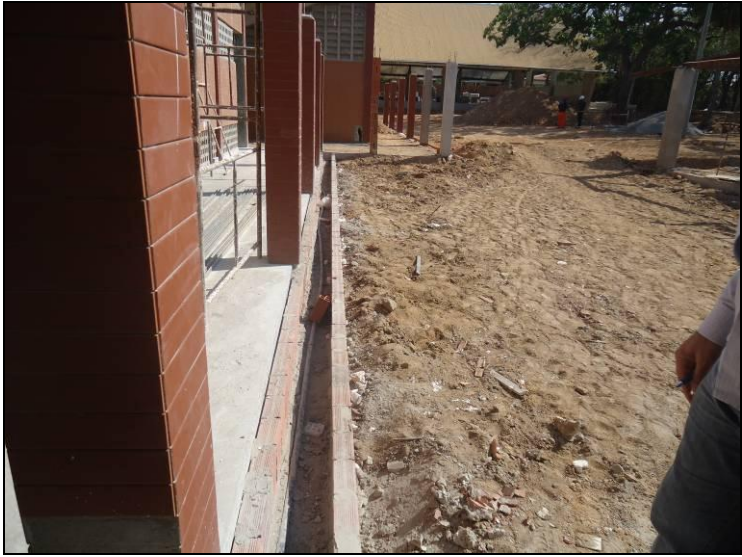
| Item do Orçamento | Descrição | Questionamento da Auditoria | Registro fotográfico |
|---|---|---|---|
| 2.7 | Lastro de Areia Adquirida | Na planilha de medição consta medido um quantitativo de 538,81 m <sup>3</sup> , sendo que a auditoria constatou que a base de areia do piso intertravado não começou a ser executado. | |

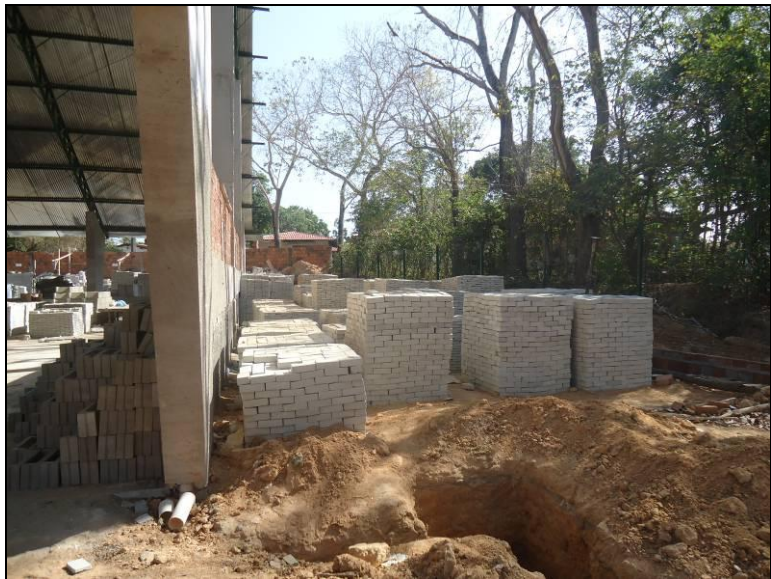
| Item do Orçamento | Descrição | Questionamento da Auditoria | Registro fotográfico |
|---|---|---|---|
| 2.8 | Piso intertravado tipo tijolinho (19,9x10x4)cm Cinza | Na planilha de medição consta medido 350m <sup>2</sup> , sendo que os serviços não começaram a ser executados. | |

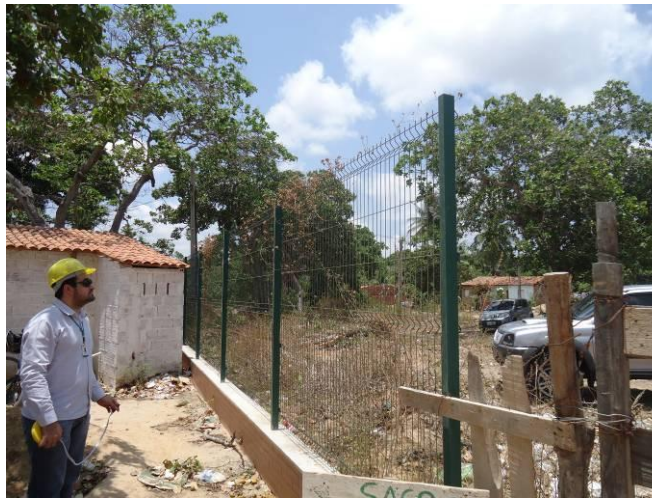
| Item do Orçamento | Descrição | Questionamento da Auditoria | Registro fotográfico |
|---|---|---|---|
| 2.11 | Cerca com painéis tipo nylofor, em aço revestido, cor verde c/ altura de 2,43m. | Na planilha de medição, consta pago um quantitativo de 972m <sup>2</sup> , sendo que só foram executados 700,84 m <sup>2</sup> . A auditoria também constatou que a altura da cerca é de 2,03m, e não 2,43m conforme orçamento. | |

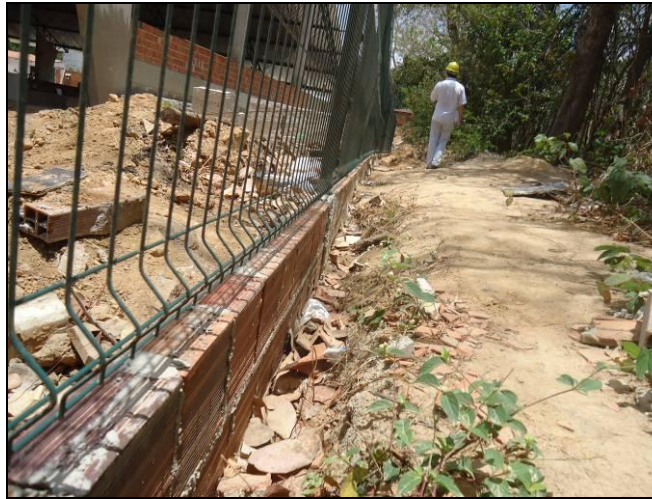
| Item do Orçamento | Descrição | Questionamento da Auditoria | Registro fotográfico |
|---|---|---|---|
| 2.28 | Mureta c/tijolo maciço, rebocada, inclusive Fundações. | Na planilha de medição consta pago um quantitativo de 160,00m <sup>2</sup> . A auditoria verificou que a mureta foi executada em alvenaria de tijolo furado. | |

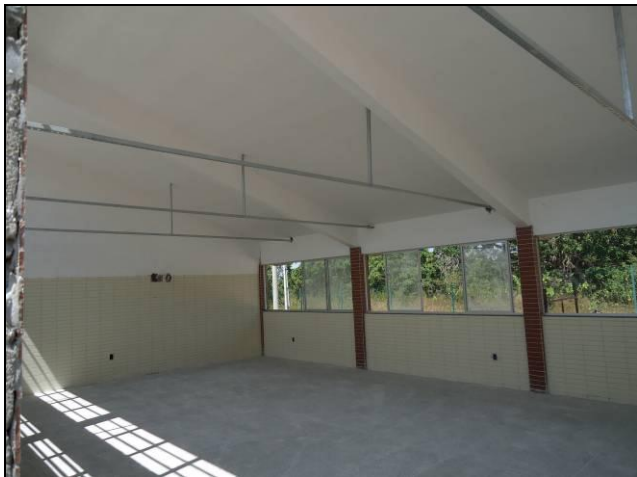
| Item do Orçamento | Descrição | Questionamento da Auditoria | Registro fotográfico |
|---|---|---|---|
| 7.1.6 | Estrutura de madeira p/luminária, fixada com parafusos na laje | Na planilha de medição consta um quantitativo de 100 m, sendo que o serviço não foi executado. | |

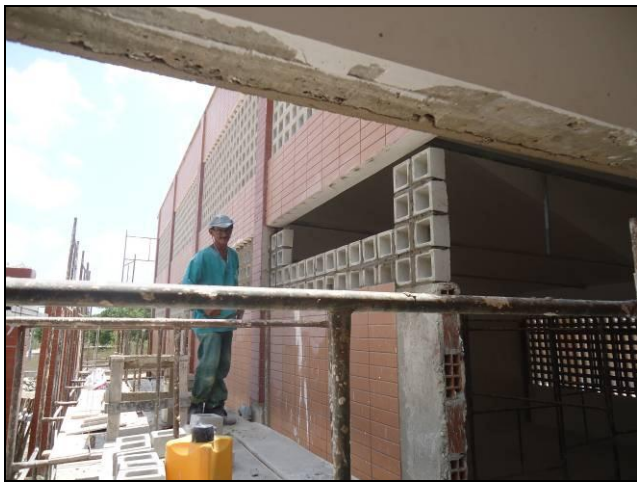
| Item do Orçamento | Descrição | Questionamento da Auditoria | Registro fotográfico |
|---|---|---|---|
| 7.1.7 | Cobogó de cimento 15x15x10cm, assent. c/ argamassa de cimento e areia traço 1:3 | Na planilha de medição consta que o serviço foi integralmente pago. A auditoria constatou que o serviço não foi totalmente executado. | |

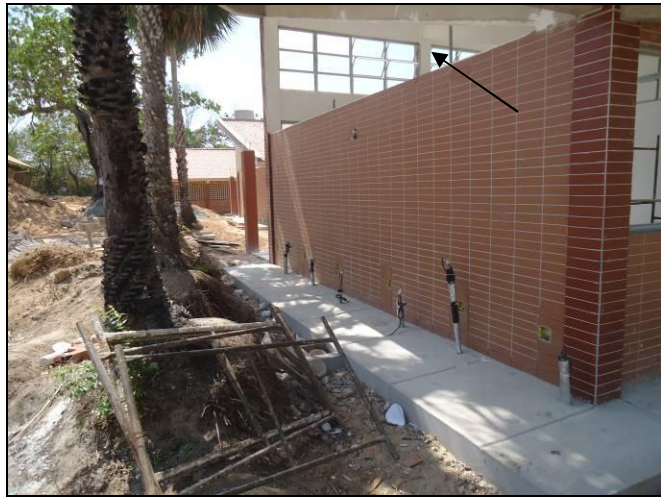
| Item do Orçamento | Descrição | Questionamento da Auditoria | Registro fotográfico |
|---|---|---|---|
| 9.1.1 | Vidro comum em caixilhos c/massa esp.= 4mm. | Na planilha de medição consta que o serviço foi integralmente pago. A equipe constatou que o item não está totalmente executado. | |

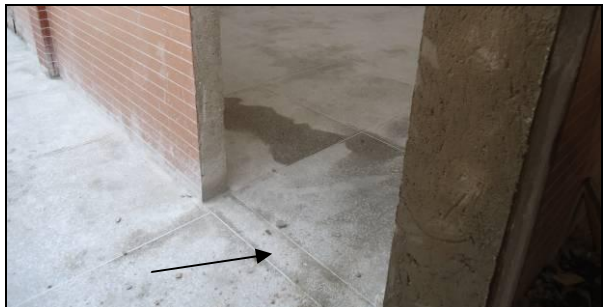
| Item do Orçamento | Descrição | Questionamento da Auditoria | Registro fotográfico |
|---|---|---|---|
| 13.3.1 | Soleira de granito L = 15cm | Na planilha de medição consta que o serviço foi integralmente pago. A equipe constatou que o serviço não foi executado. | |

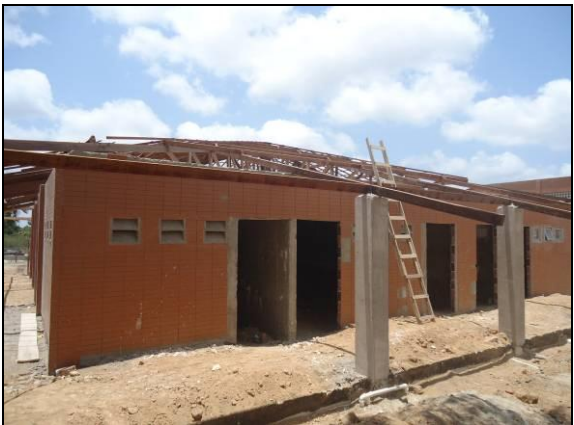
| Item do Orçamento | Descrição | Questionamento da Auditoria | Registro fotográfico |
|---|---|---|---|
| 16.2.2 | Esmalte duas demãos em esquadrias de madeira | Na planilha de medição consta que o serviço foi integralmente pago, sendo que o item não foi executado. | |

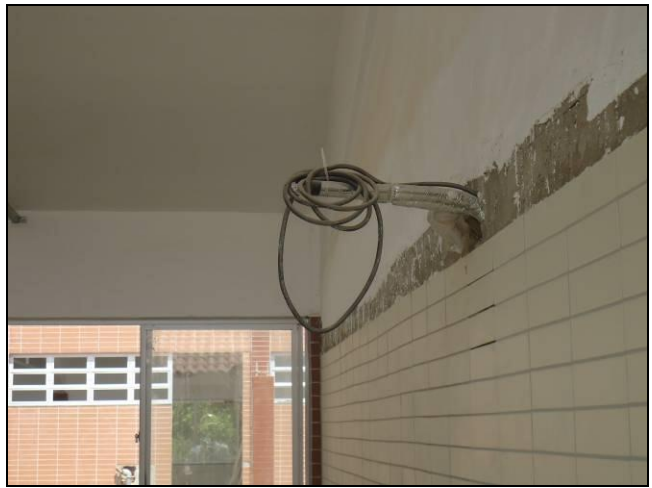
| Item do Orçamento | Descrição | Questionamento da Auditoria | Registro fotográfico |
|---|---|---|---|
| 17.5 | Split system completo c/ controle remoto - cap. 4,00 (fornecimento e montagem) | Na planilha de medição consta que o serviço foi integralmente pago. A equipe de auditoria verificou que o serviço não está totalmente executado. | |

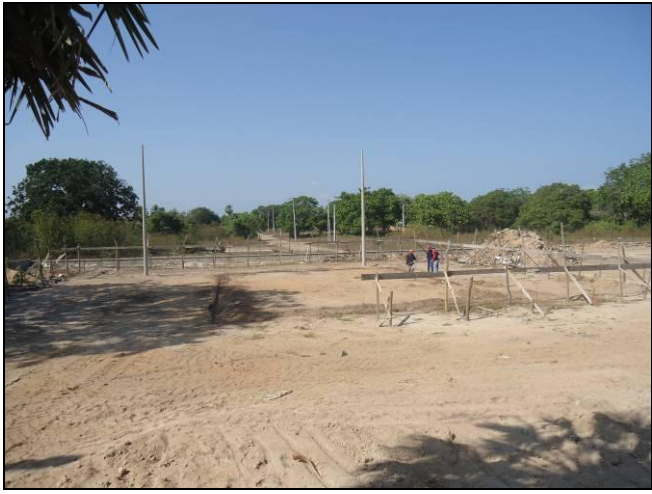
| Item do Orçamento | Descrição | Questionamento da Auditoria | Registro fotográfico |
|---|---|---|---|
| 19.1.1, 19.1.4, 19.1.5 e 19.1.9 | Referente à construção do Anfiteatro | Na planilha de medição constam pagos serviços no Anfiteatro. A equipe de auditoria verificou <b>in loco</b> que a obra ainda não foi iniciada. | |

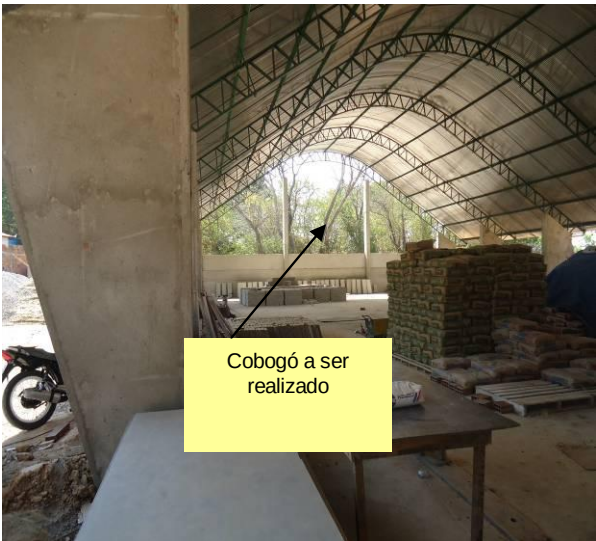
| Item do Orçamento | Descrição | Questionamento da Auditoria | Registro fotográfico |
|---|---|---|---|
| 20.4.2 | Cobogó de cimento 15x15x10cm, assent. c/ argamassa de cimento e areia traço 1:3 | Na planilha de medição consta que o serviço foi integralmente pago, sendo que o serviço não está totalmente executado. | |

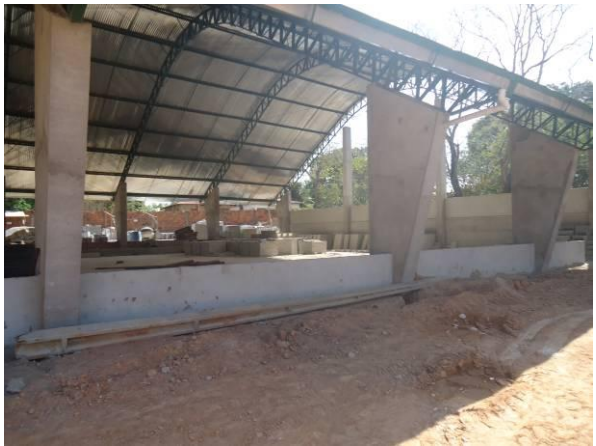
| Item do Orçamento | Descrição | Questionamento da Auditoria | Registro fotográfico |
|---|---|---|---|
| 20.6.4 | Tijolinho aparente 6,50x18cm c/ argamassa de cimento e areia 1:3 | Na planilha de medição consta que o serviço foi integralmente pago. A equipe constatou que o serviço não foi executado. | |

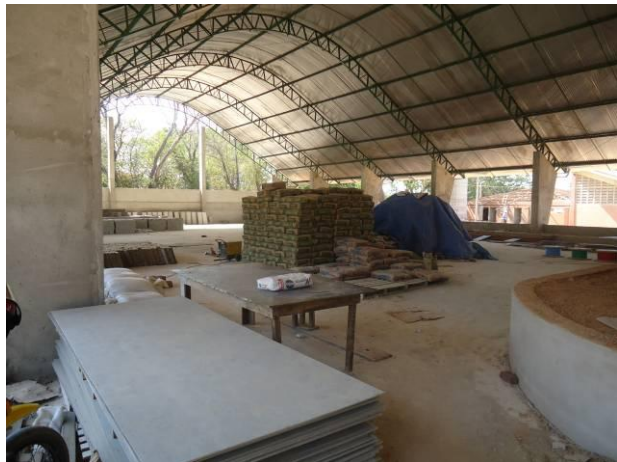
| Item do Orçamento | Descrição | Questionamento da Auditoria | Registro fotográfico |
|---|---|---|---|
| 20.7.3 | Piso industrial natural esp.= 12mm, inclusive polimento (interno) | Na planilha de medição consta que o serviço foi integralmente pago. A equipe constatou que o serviço não está concluído, pois o polimento ainda não foi realizado. | |

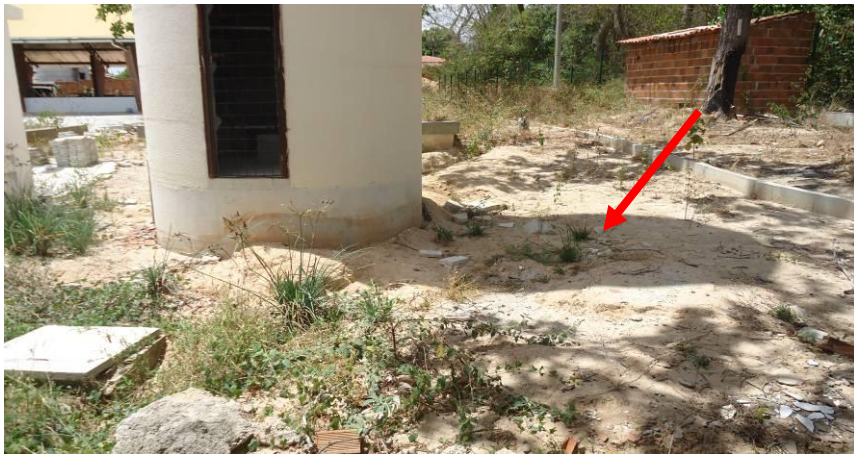
| Item | Justificativa DAE | Análise CGE após visita <i>in loco</i> | Registro Fotográfico |
|---|---|---|---|
| Piso intertravado tipo tijolinho (19,9x10x4) cm Cinza | Item totalmente executado. | Apesar de o item estar totalmente medido não foi integralmente executado, como por exemplo, na área ao redor da caixa d'água. | |

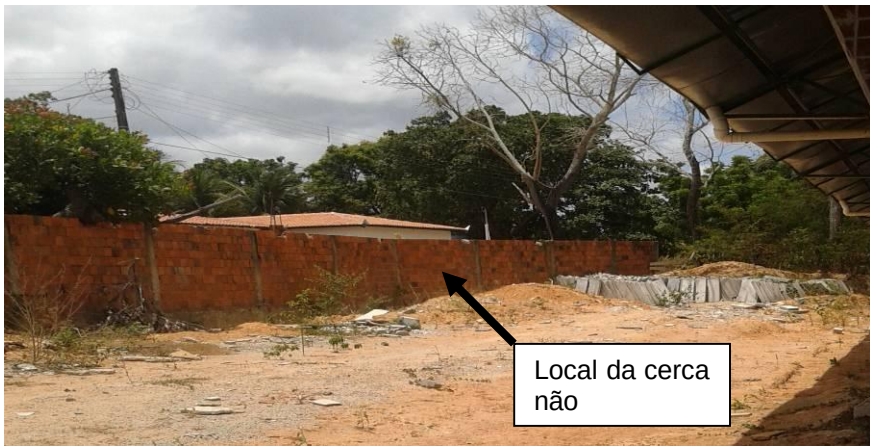
| Item | Justificativa DAE | Análise CGE após visita <i>in loco</i> | Registro Fotográfico |
|---|---|---|---|
| Cerca com painéis tipo nylofor, em aço revestido, cor verde c/ altura de 2,43m. | Dos 972m <sup>2</sup> orçados e medidos foi executado 813,12m <sup>2</sup> . | <p>Apesar de o DAE mencionar que foi executado 813,12m<sup>2</sup>, constatou-se que o quantitativo executado de cerca permanece o mesmo detectado na auditoria de 700,84m<sup>2</sup>.</p> <p>No local onde a cerca deveria ser implantada há um muro de alvenaria.</p> | |

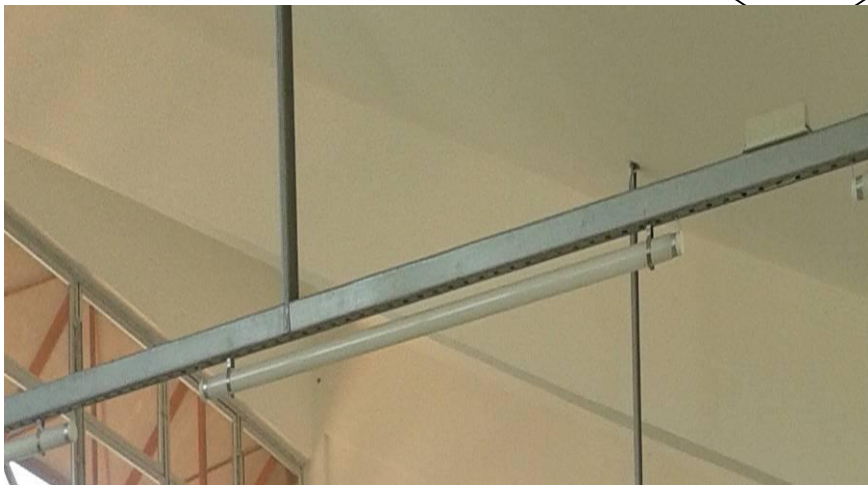
| Estrutura de madeira p/luminária, fixada com parafusos na laje | Item totalmente executado. | O item executado na obra foi ELETROCALHA PERFURADA. | |

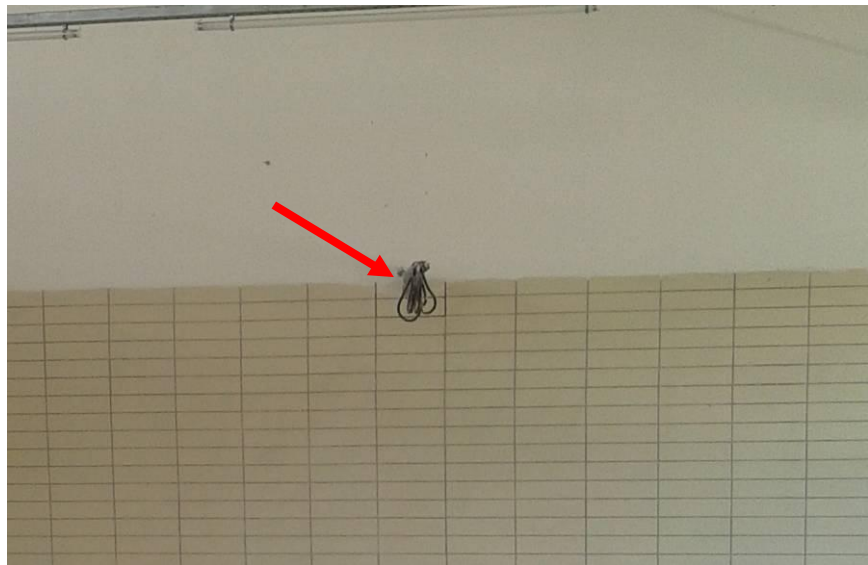
| 7 UND Split system completo c/ controle remoto - cap. 2,50 TR (fornecimento e montagem)<br><br>e<br>10 UND Split system completo c/ controle remoto - cap. 4,00 TR (fornecimento e montagem) | Item totalmente executado. | Em visita à obra foi constatada que quatro unidades de split não estavam instaladas, sendo 2 com capacidade de 2,5 TR e 2 de 4,0 TR. | |

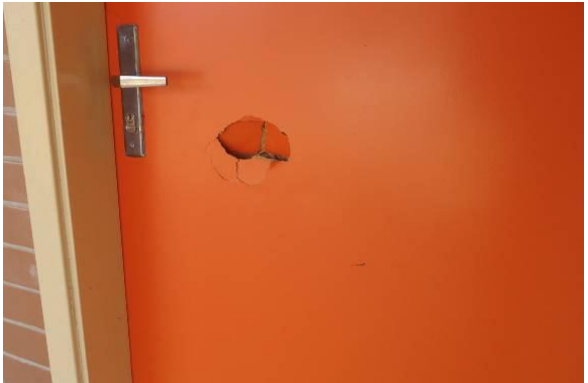
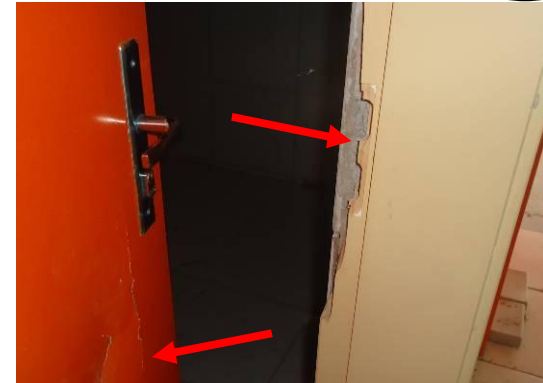
202. Constatou-se a deterioração da obra por falta de conservação, com o crescimento de vegetação (ervas daninhas) e o indício da presença de animais na área de passeio, bem como pela ação de vândalos observada em portas quebradas e/ou arrombadas, lavatório danificado, cercas e muretas danificadas, conforme apresentado no quadro 5.

| <p>Sinal de arrombamento na porta</p> | <p>Sinal de arrombamento na caixa de porta</p> |

**Recomendação 220001.01.03.03.008.1114.037** - A Contratante e o Interveniente Técnico devem apurar as causas da deterioração da obra, retomar a sua execução e determinar ao Contratado que faça as correções das falhas existentes às suas expensas, desde que seja confirmada a sua culpa ou dolo, conforme determina os Arts. 69 e 70, da Lei nº 8.666/1993.

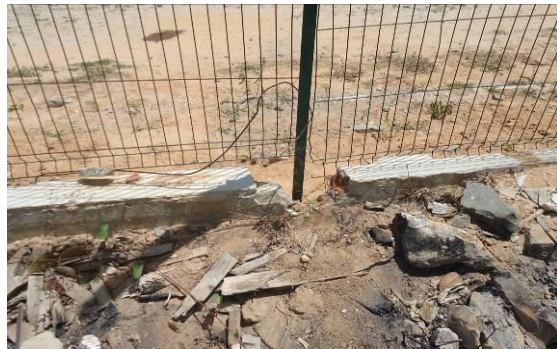
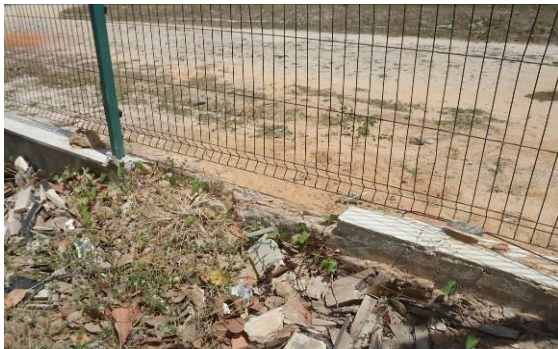
| <p>Mureta danificada</p> | <p>Mureta danificada e acúmulo de entulho</p> |

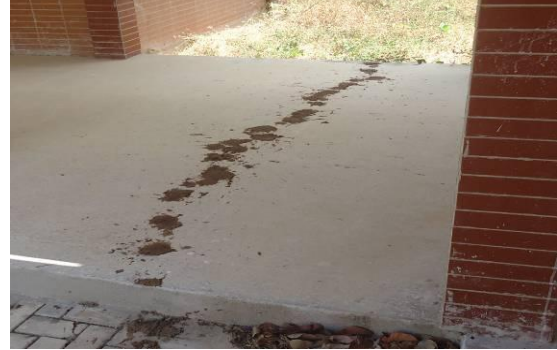
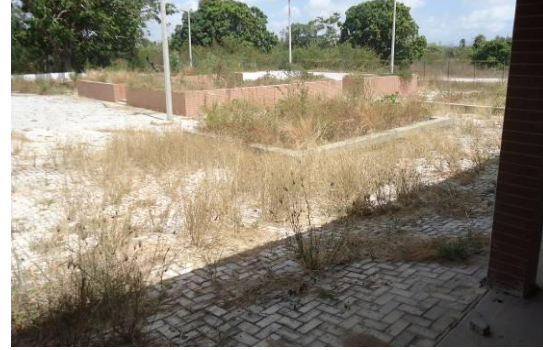
| <p>Fezes de animais no corredor das salas de aula</p> | <p>Ervas daninhas na área de passeio</p> |

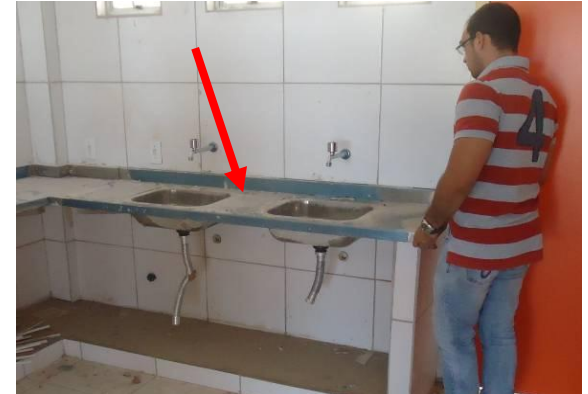
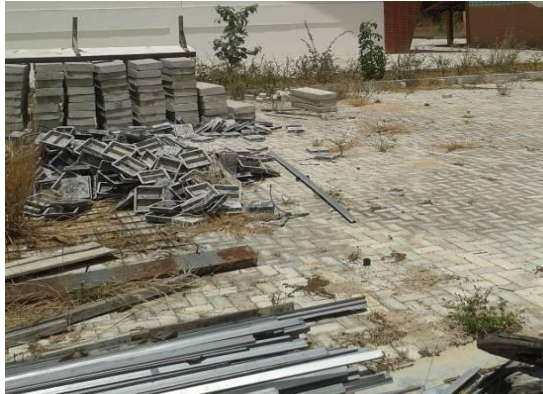
| <p>Lavatório solto e danificado pela ação de</p> | <p>Material da obra espalhado na área de</p> |

| vândalos | estacionamento |

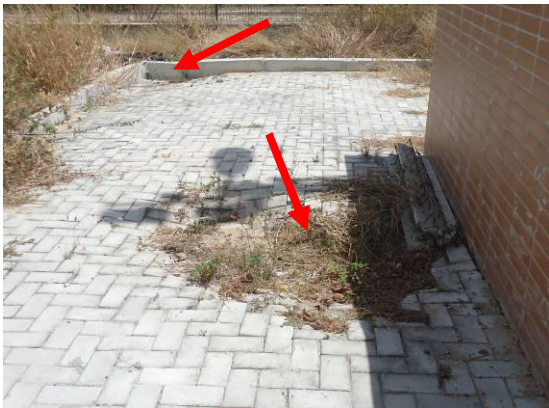
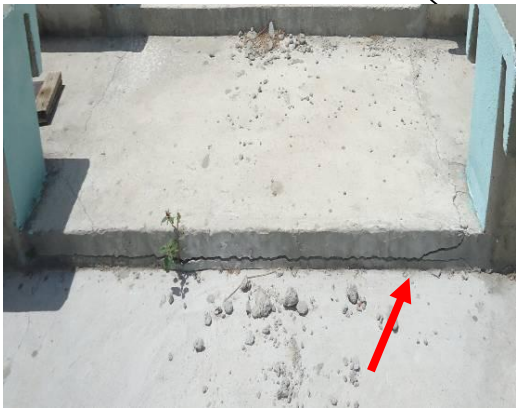
| vândalos | estacionamento |
|---|---|
| <p>Afundamento do piso intertravado</p> | <p>Trinca no piso do anfiteatro</p> |
