**RELATÓRIO DE AUDITORIA DE OBRAS PÚBLICAS Nº.  
220001.01.03.03.346.1218**

**Secretaria da Educação - SEDUC**

**Construção de uma Escola Profissionalizante no Município  
de Ocara - CE**

**Fortaleza, julho de 2019**

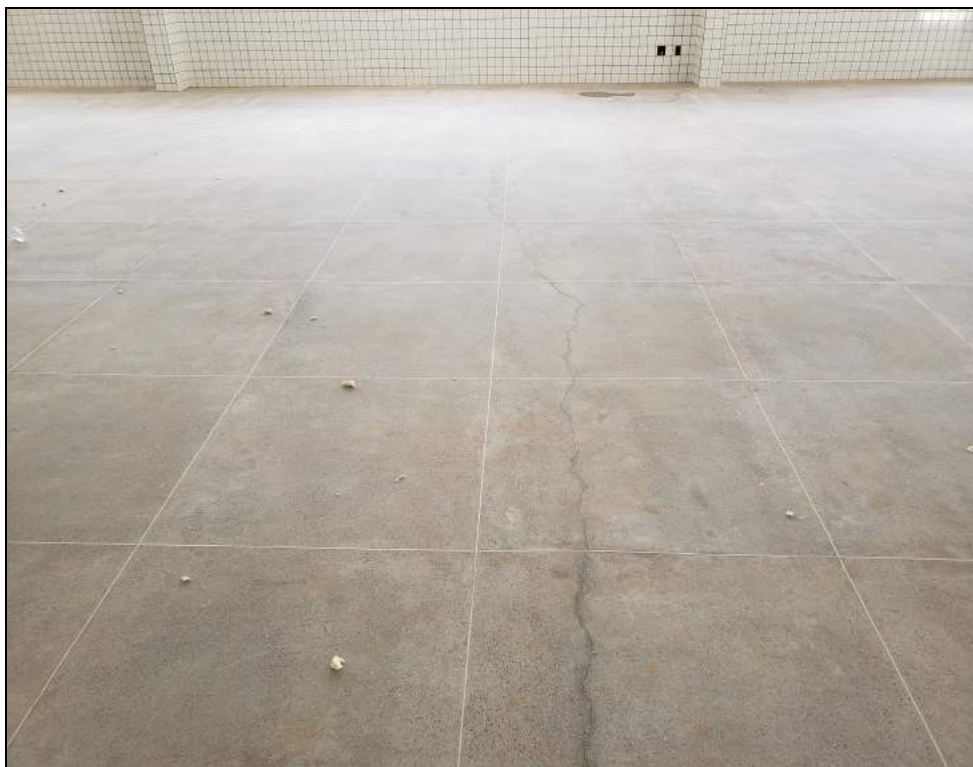
89.Além disso, verificou-se uma grande rachadura e abaulamento no piso do laboratório, estendendo-se por todo o eixo central da sala, conforme apresentado na Figura 6.

**Figura 6 – Rachadura e abaulamento no piso**

Consoante item apontado, foram devidamente corrigidas as imperfeições no piso industrial, como: fissuras, manchas amareladas e manchas escuras em todos os ambientes nos quais este foi executado, bem como acabamento nos cantos das paredes e aplicação do polimento com resina acrílica, conforme especificado. Os quadros onde haviam fissuras foram demolidos e o piso industrial refeito. Os locais onde havia manchamento amarelado foi lavado com escova de aço e água, retirando o excesso de camada superficial contaminado pelo agregado fino (barro) depositado devido na região ocorrer muito vento e haver tráfego dos funcionários sobre o piso antes de estar 100% curado e de antes de ser aplicada a resina acrílica, conforme consta em composição SINAPI apresentada na Tabela 11 – INSUMO 7353, fl. 28. A fiscalização utilizou-se de um prego para “riscar” o piso e constatou-se que não houve comprometimento da resistência superficial. Já quanto ao manchamento escuro constatou-se que essa coloração provavelmente surgiu da reação aglomerante x agregado e, apesar de apresentar uma estética não uniforme (não homogênea), não houve prejuízo à resistência à abrasão, após testar novamente com um “prego”. Após todas essas tratativas tomadas, aplicou-se resina acrílica sobre o piso limpo.

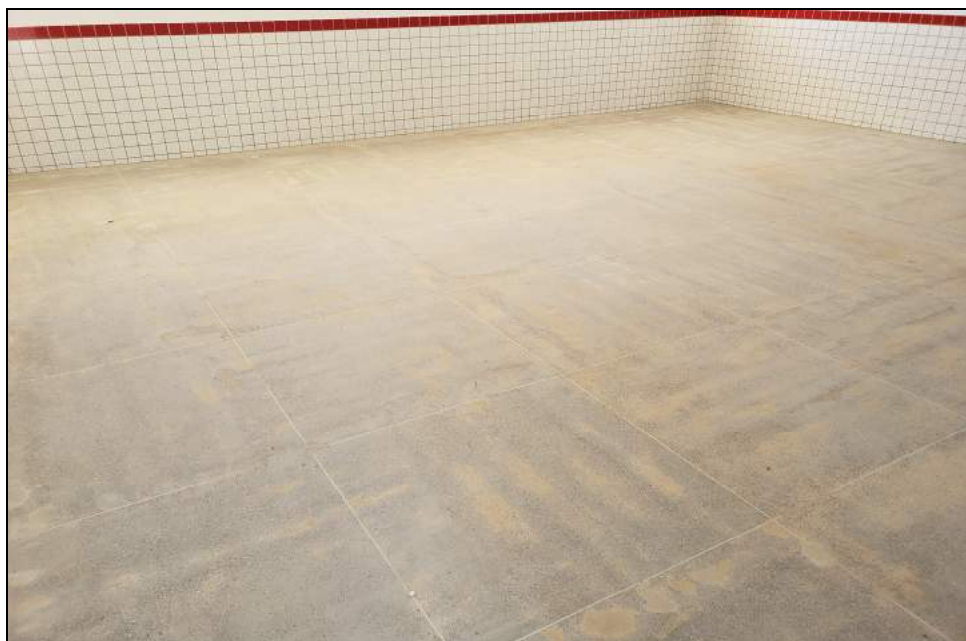
90. As Figuras 7 e 8 apresentam os pisos executados onde constam manchas amareladas. Na Figura 9 é apresentado o piso da sala de coordenação de estágio, onde foi verificada a existência de manchas escuras.

**Figura 7 – Manchas amareladas no piso da sala de aula**

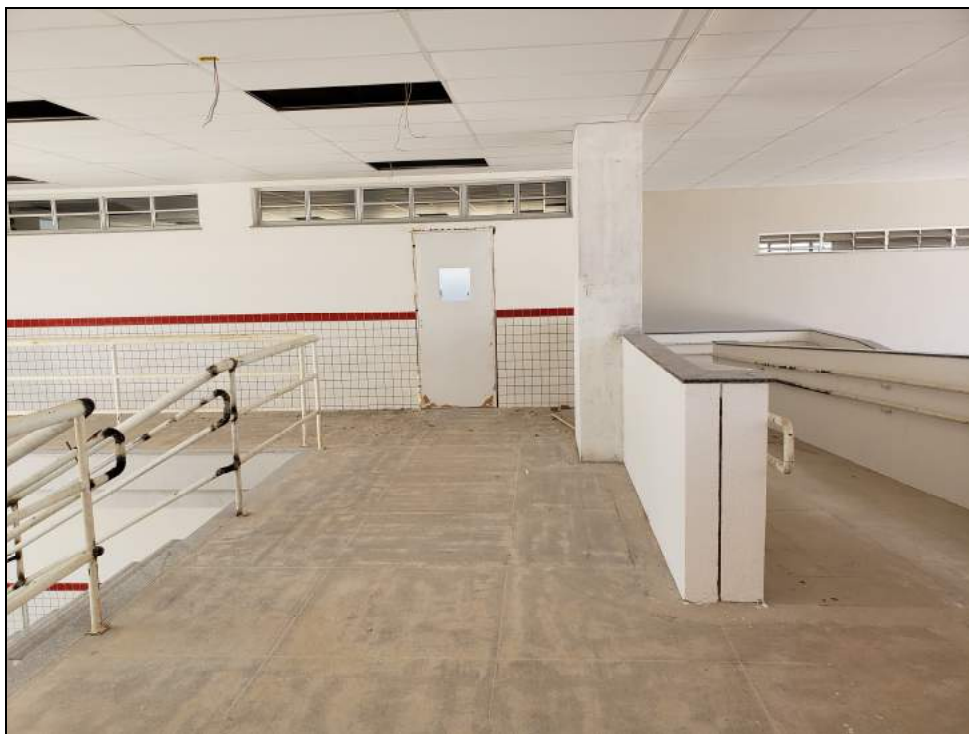
**Figura 8 – Manchas amareladas no piso da circulação do pavimento superior**

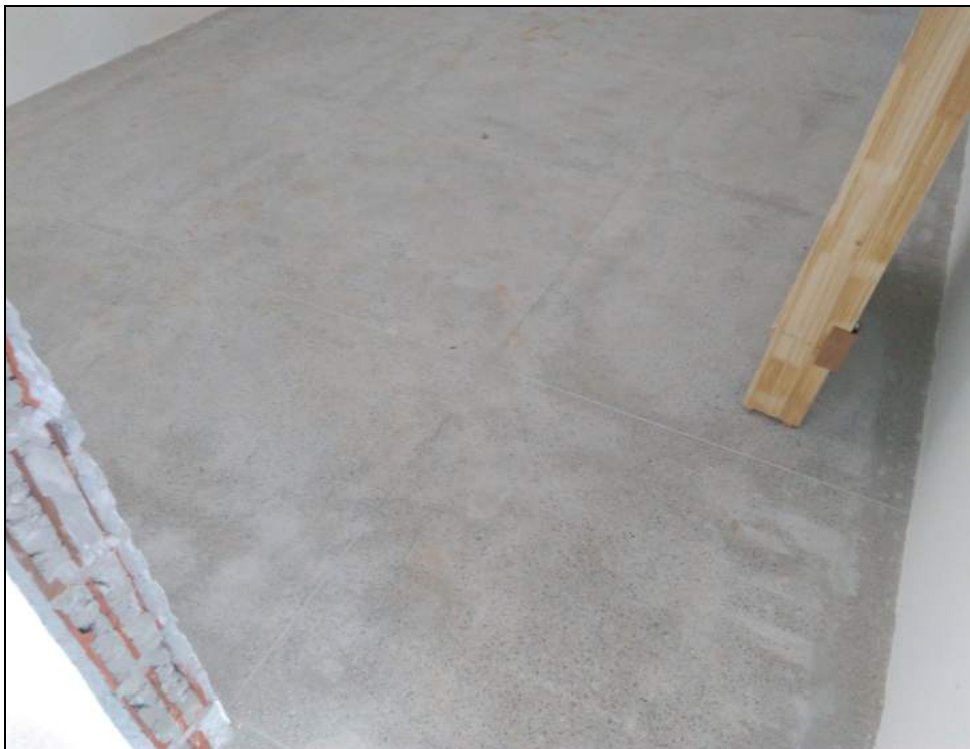
**Figura 9 – Manchas escuras no piso da sala de coordenação de estágio**

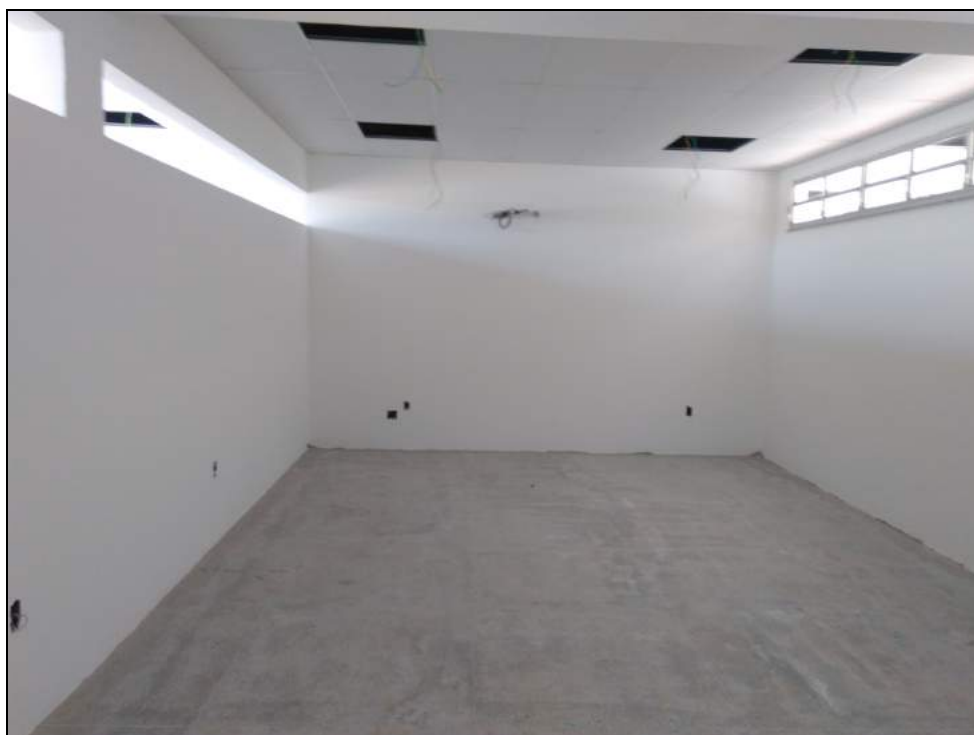
91. Além disso, embora todo o quantitativo relativo à execução do piso industrial tenha sido medido, constatou-se a falta de acabamento nos cantos das paredes e de polimento com resina acrílica em toda a extensão do piso (ver Figura 10).

**Figura 10 – Falta de acabamento nos cantos e polimento**

92. Vale ressaltar que tais serviços eram previstos no referido item, conforme transcrição de sua descrição presente no orçamento: “Item 12.5 - Piso Industrial Alta Resistência, Espessura 12mm, incluso Juntas de Dilatação Plásticas e Polimento Mecanizado”. Ademais, torna-se importante observar a composição do referido serviço descrito na Tabela 11.

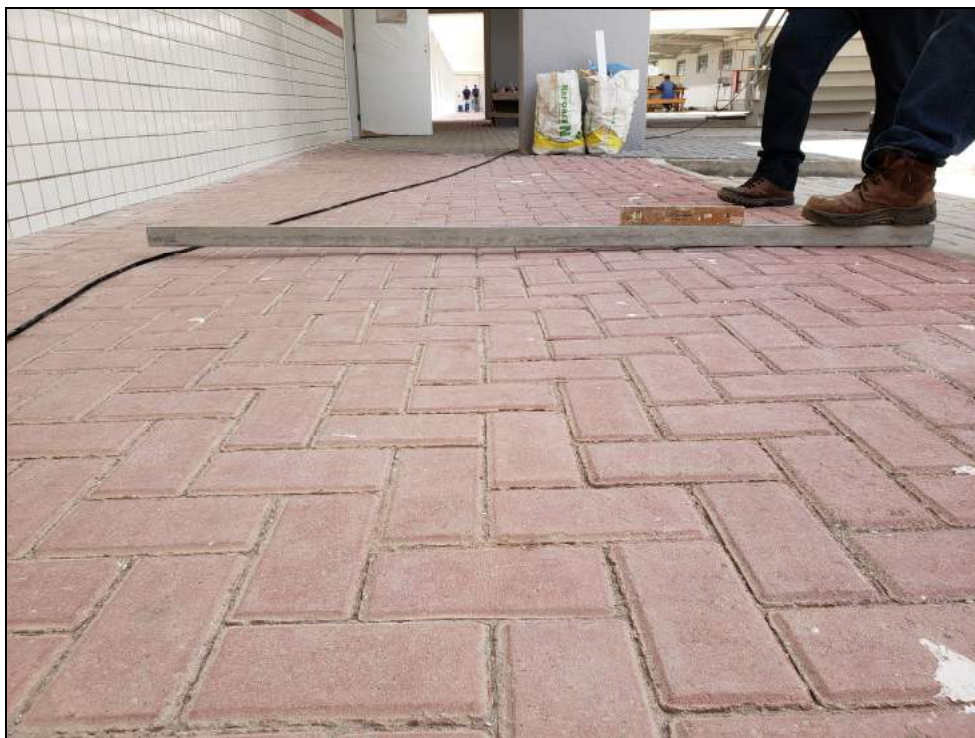
97.Quando ocorrerem precipitações, as águas pluviais podem vir a se acumular próximo as paredes da circulação, sendo possível, inclusive, adentrar as salas de aula e laboratórios (ver Figura 11).

**Figura 11 – Inclinação do piso invertida**

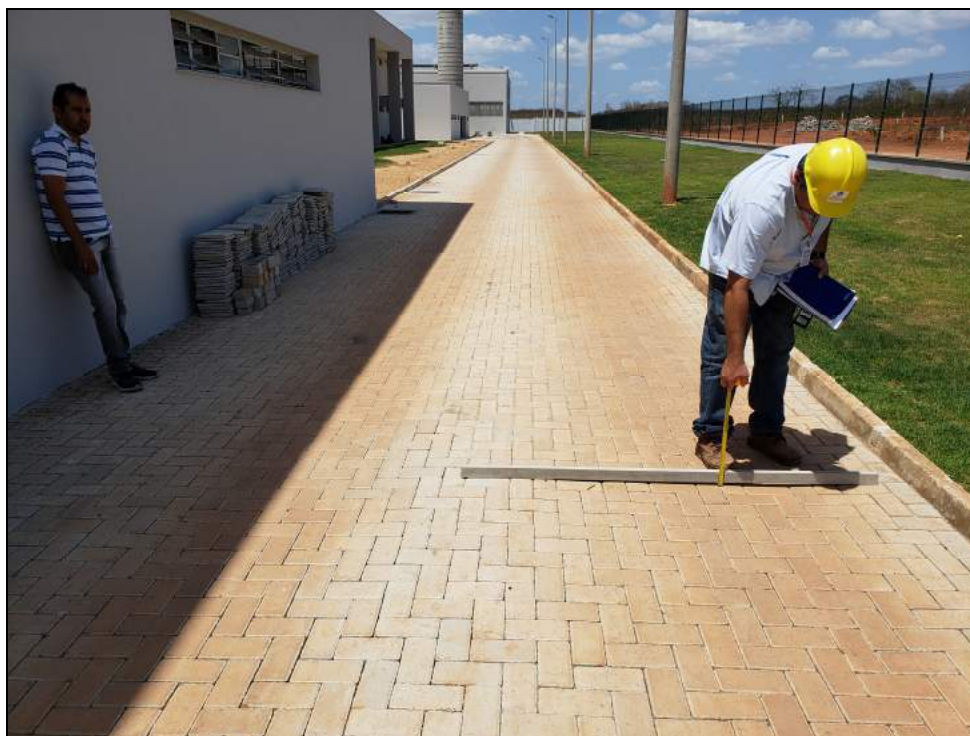
98. Constatou-se, ainda, que o piso intertravado executado na área reservada à circulação de veículos, localizada na lateral direita da escola, encontra-se com deformação acentuada na pista de rolagem, conforme pode ser observado nas Figuras 12 e 13.

**Figura 12 – Área de circulação de veículos**

99. Ressalta-se que todos os quantitativos dos itens referentes ao piso intertravado (10.13, 10.14 e 10.15) foram devidamente medidos e pagos.

**Recomendação nº. 220001.01.03.03.346.1218.013** – A SOP deve verificar in loco a realização dos serviços de recuperação do trecho de entrada e passagem de veículos e caso não tenha ocorrido a sua correção, glosar o valor dos serviços correspondentes à área não recuperada.

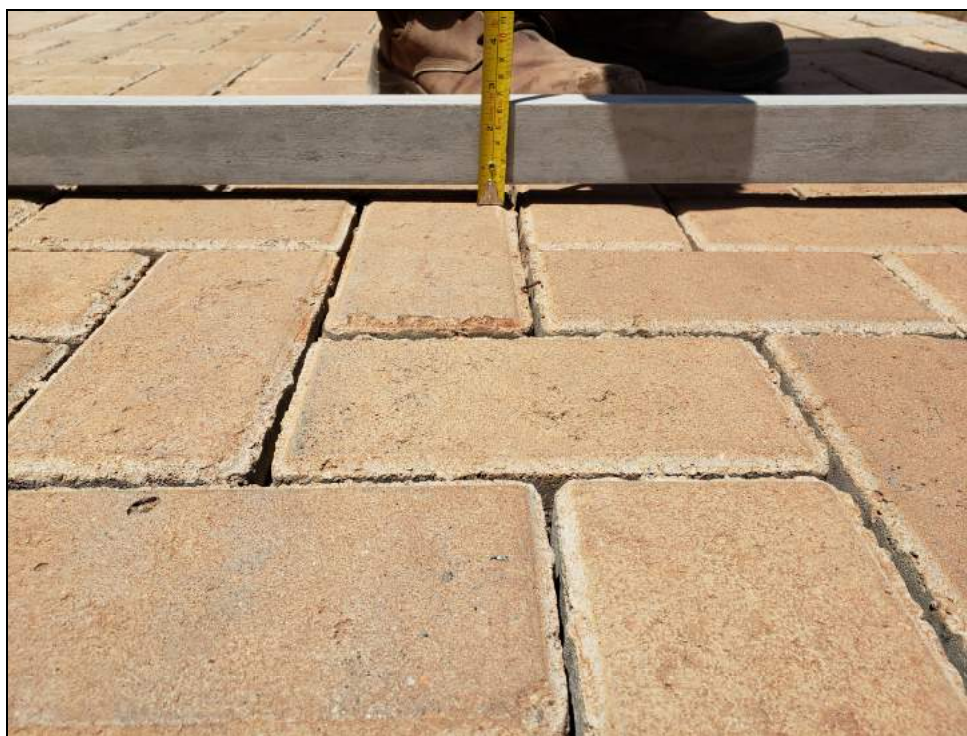
**Figura 13 – Detalhe do desnível na pista de rolagem**

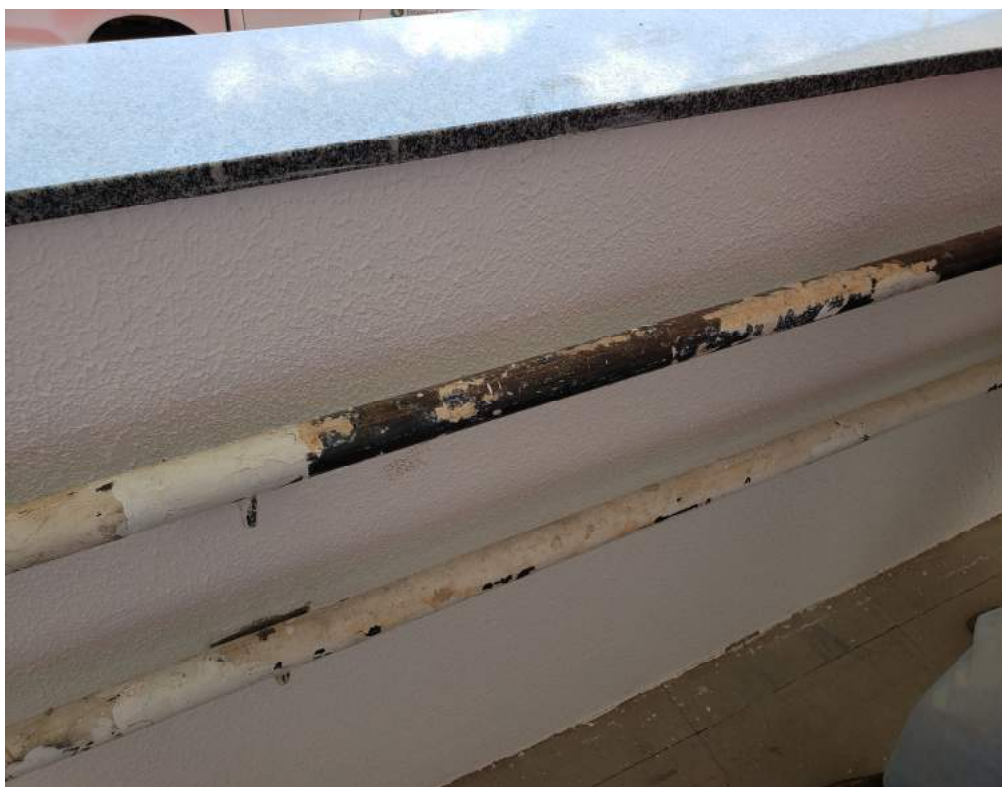
102. A equipe de auditoria identificou que os tubos utilizados na confecção dos guarda-corpos e corrimãos da escola não são de ferro galvanizado, conforme especificado no orçamento. Observou-se que alguns trechos já apresentam oxidação (ver Figura 14), principalmente próximo às soldas (ver Figura 15).

**Figura 14 – Presença de oxidação no tubo do guarda-corpo**

103. Frisa-se que o item 5.27 - Guarda Corpo C/ Corrimão em Tubo Superior de Aço Galvanizado 3" 80mm e o item 5.28 - Corrimão em Tubo de Aço Galvanizado 1 1/2" 40mm foram integralmente medidos e pagos.

Há de se esclarecer que a Fiscalização não identificou prontamente a inconformidade do material utilizado no corrimão tendo em vista que os tubos vieram pré-pintados do fornecedor, dificultando a análise da natureza dos mesmos, sendo percebida somente ao longo do tempo, com a aparição de corrosão superficial. Tão logo fora identificada tal inconformidade, a Fiscalização imediatamente ordenou que fossem retirados todos os corrimãos e guarda-corpos, e que os mesmos fossem substituídos por tubos de aço galvanizados, conforme especificado. A fiscalização ressalta que foi glosado a quantidade referente aos tubos e corrimãos de aço galvanizado e pintura sobre tubo galvanizado, na medição nº 28, Fonte 01, item 2.4.3 e Fonte 02, itens 5.26, 5.27, 5.28 e 13.14, conforme anexo, sendo medidos novamente após as correções.

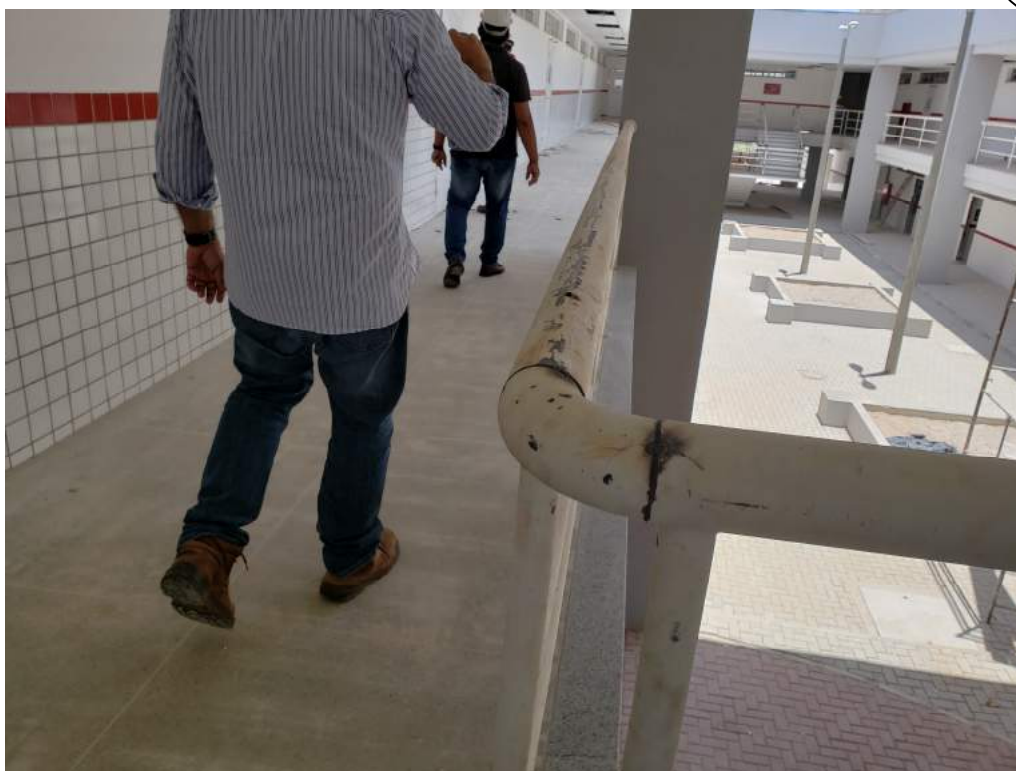
**Figura 15 – Sinais de oxidação no tubo do corrimão**

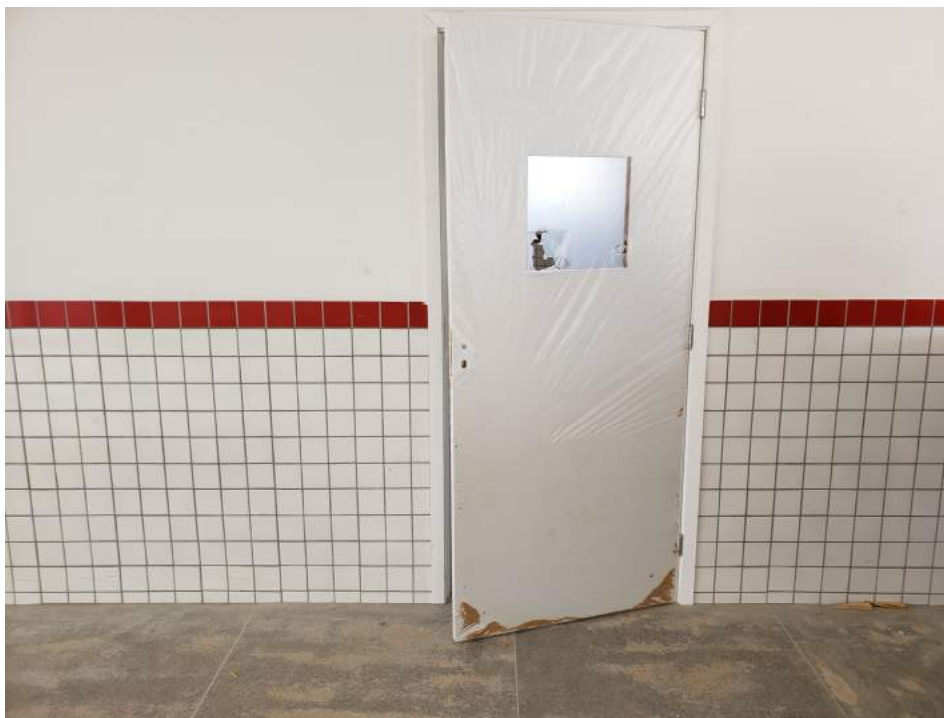
107. Por conseguinte, as portas das salas de aula (P8), laboratório (P8) e da parte interna do auditório (P11) deveriam ser de madeira maciça. Contudo, verificou-se que essas portas instaladas são de madeira compensada, conforme se observa nas Figuras 16 e 17.

**Figura 16 – Porta Instalada Fora das Especificações**

108. Registre-se que, mesmo que a SEDUC e/ou DAE entendam que as portas em madeira compensada atendem às necessidades da escola, antes da execução do serviço deveria ter sido feito um aditivo ao contrato com as devidas alterações, considerando as especificações e os custos das novas portas instaladas.

**Recomendação nº. 220001.01.03.03.346.1218.014** – A SOP deverá providenciar aditivo com vistas à alteração da especificação das portas, sem aumento do valor do item.

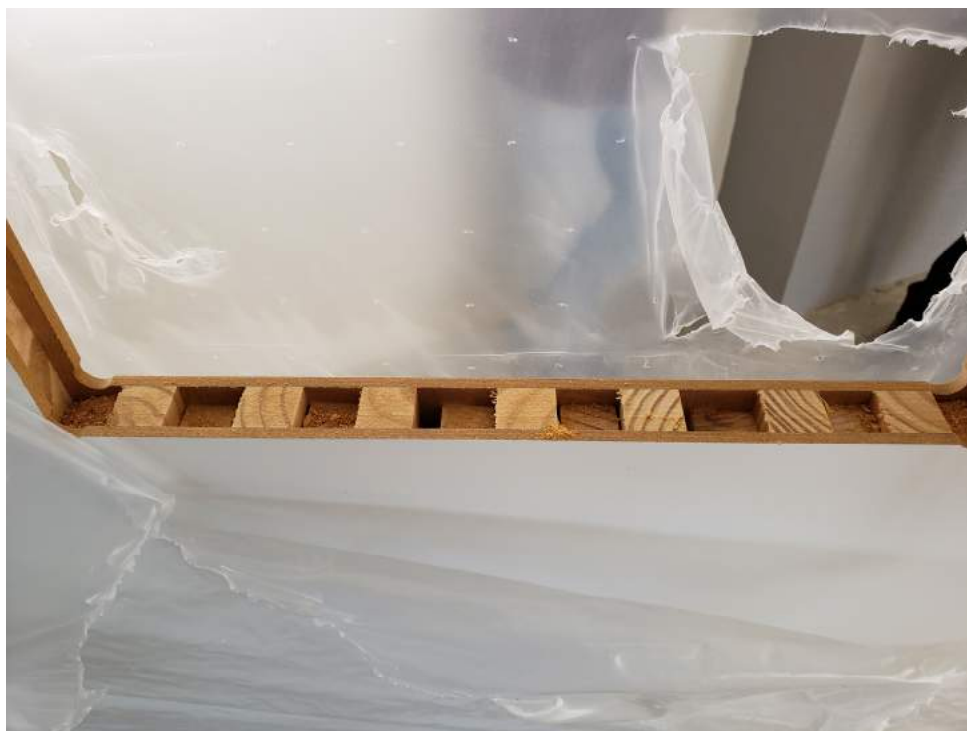
**Figura 17 – Detalhe da porta adquirida fora das especificações**

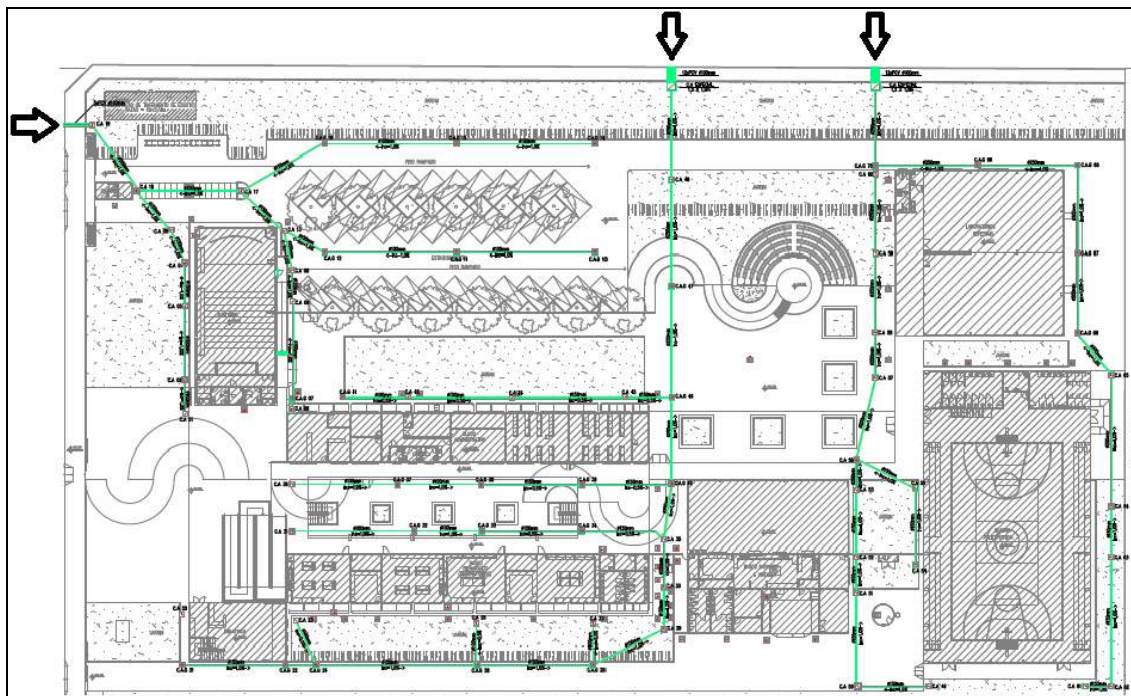
110. A equipe de auditoria constatou que a execução da rede coletora de águas pluviais encontra-se em desconformidade com o especificado em projeto. O lançamento das águas pluviais deveria ser direcionado para a frente do terreno e para a sua lateral esquerda, conforme se observa na Figura 18.

**Figura 18 – Galeria projetada para lançamento de águas pluviais na frente e na lateral da escola**

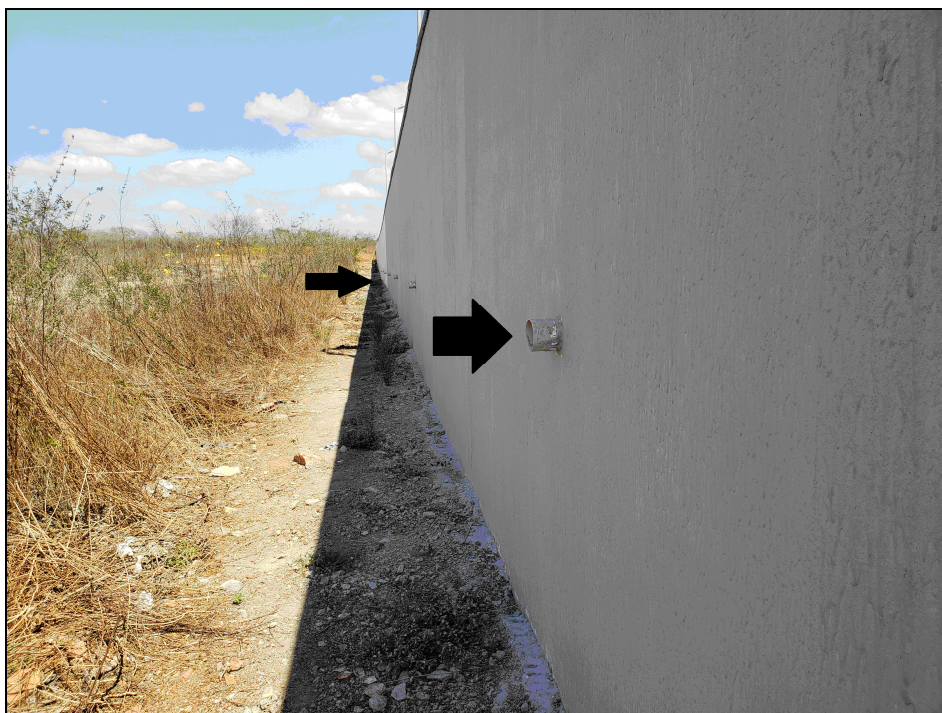
111. No entanto, parte do traçado da rede de águas pluviais foi direcionado para a parte de trás da escola, conforme indicado na Figura 19. Isto posto, parte das águas pluviais desembocarão no terreno de propriedade particular, podendo vir a ocasionar transtornos para o proprietário e para a escola.

**Figura 19 – Galeria executada com lançamento de águas pluviais para terreno de propriedade particular**

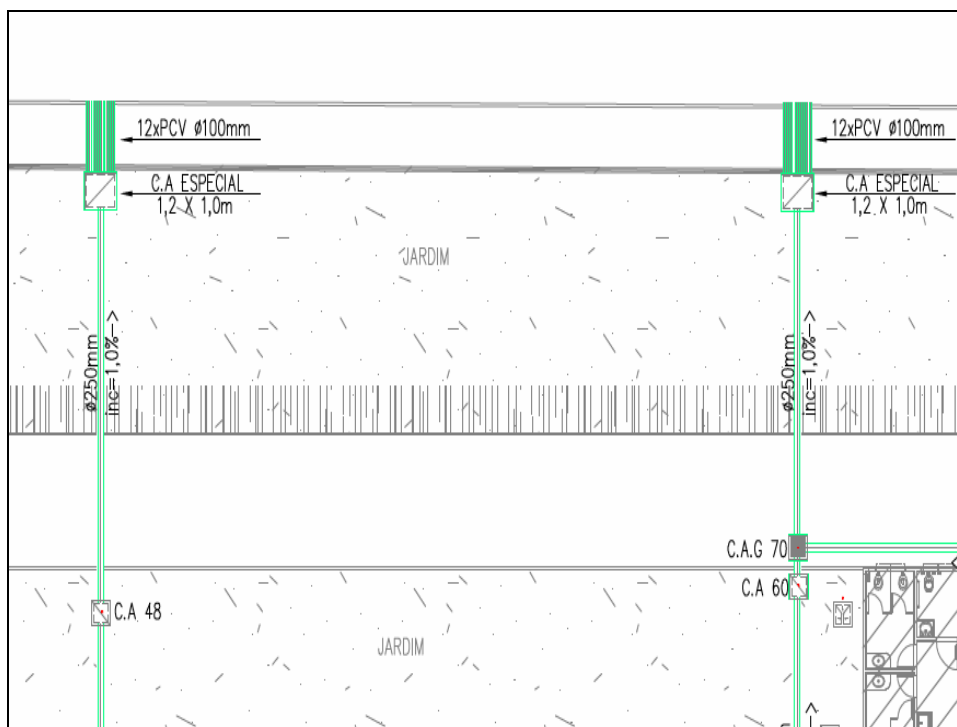
112. Vale salientar, também, que o projeto previa o lançamento de águas pluviais para a rua lateral esquerda da escola abaixo do nível da calçada a ser executada, conforme apresentado na Figura 20.

**Figura 20 – Projeto apresenta lançamento de águas pluviais abaixo do nível da calçada**

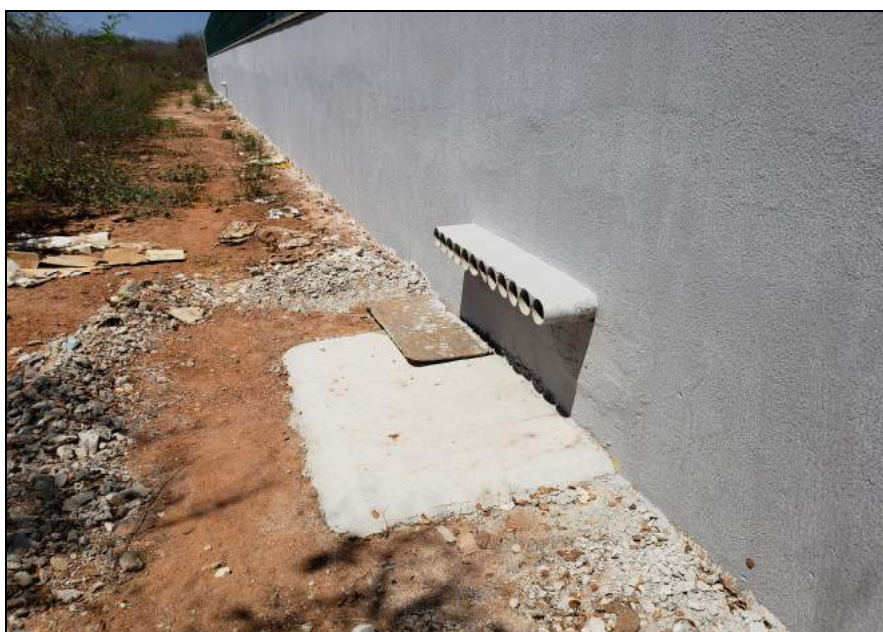
113. Contudo, a rede de águas pluviais foi lançada acima do nível de implantação da calçada, podendo vir a causar alagamento e acidentes aos transeuntes da rua, além de aumentar o desgaste do piso da futura calçada, conforme Figura 21.

**Figura 21 – Lançamento de águas pluviais acima do nível da calçada**

114. Vale ressaltar que todos os subitens referentes ao item 11.5 – Águas Pluviais foram integralmente medidos e pagos.

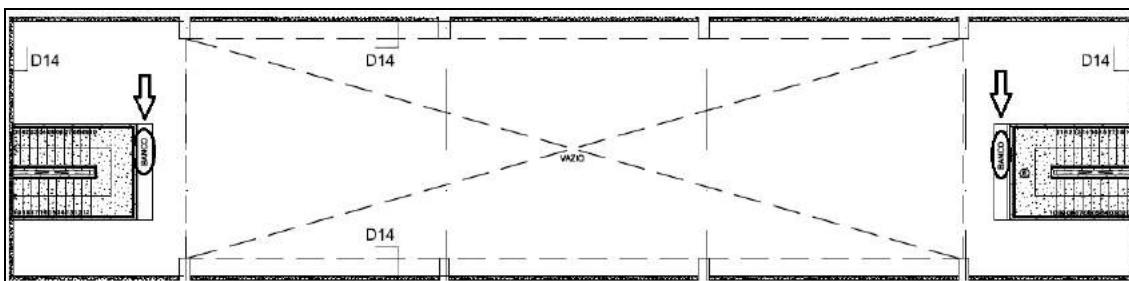
116. No que se refere ao projeto de arquitetura, a equipe de auditoria constatou que o arquivo intitulado “17a19\_ESCPROF\_PISO\_JAN11” (Prancha ARQ 19 41) **apresentava bancos em frente às duas escadas** que ligam o andar térreo ao andar superior da escola, conforme indicado na Figura 22, entretanto tais bancos não constam nas demais peças gráficas fornecidas.

**Figura 22 – Trecho do projeto de arquitetura contemplando a presença de bancos**

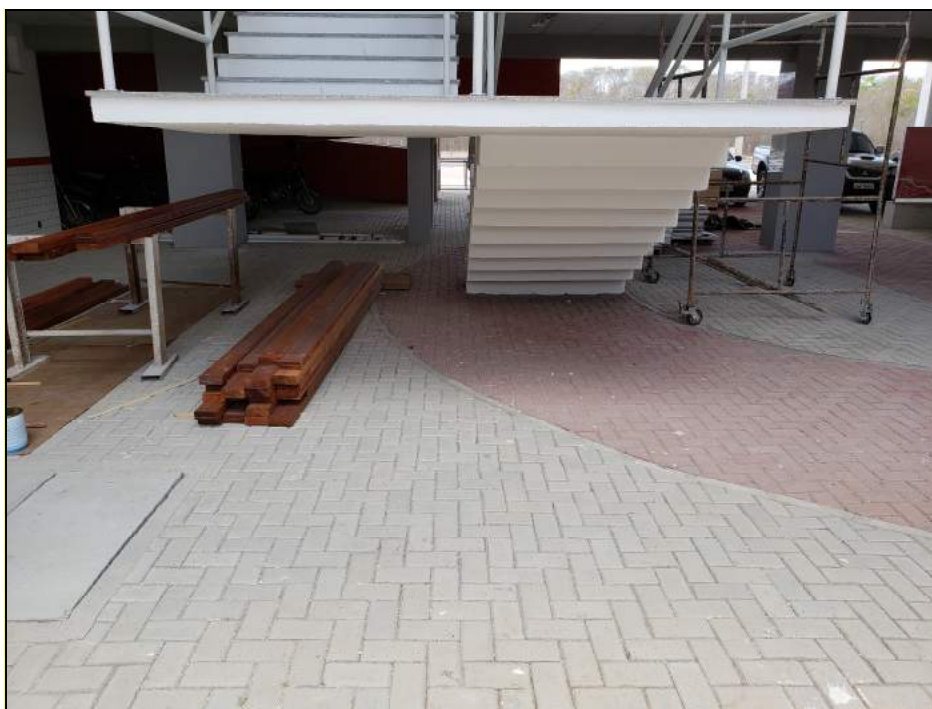
117. Em que pese haver previsão no projeto arquitetônico da execução dos bancos, a equipe de auditoria constatou que os mesmos não foram executados (ver Figuras 23 e 24).

**Figura 23 – Primeira escada sem a presença do banco**

118. Dado que o patamar intermediário da escada possui a altura de 1,55 metros e fica na área de circulação dos alunos, a não execução dos bancos poderá ocasionar o choque dos alunos com o patamar intermediário da escada, constatando-se, assim, que a sua execução é necessária para melhorar a segurança do local.

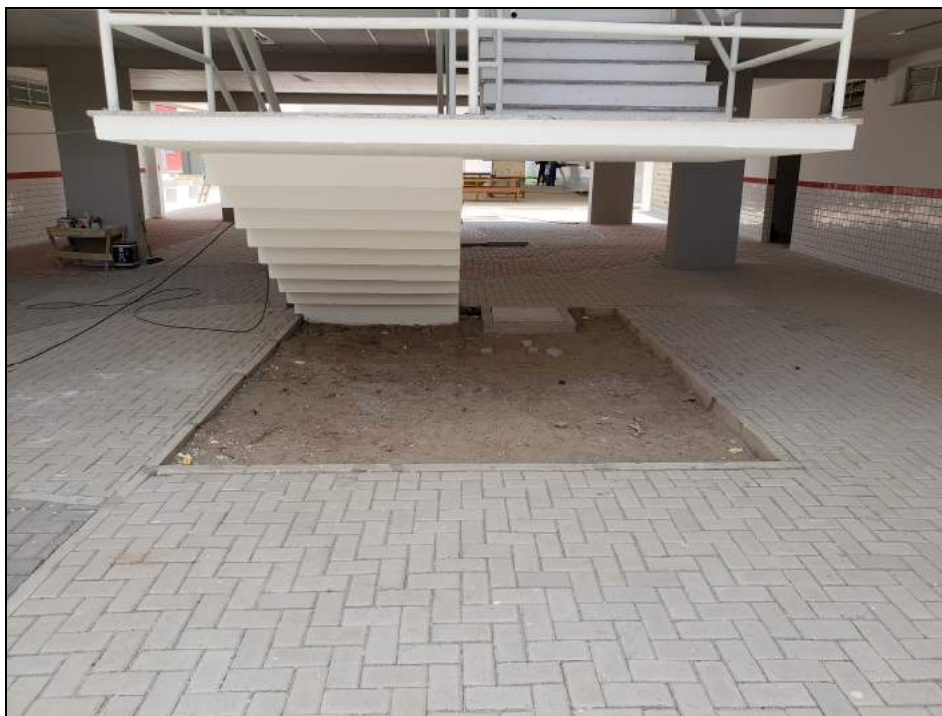
**Figura 24 – Segunda escada sem a presença do banco**

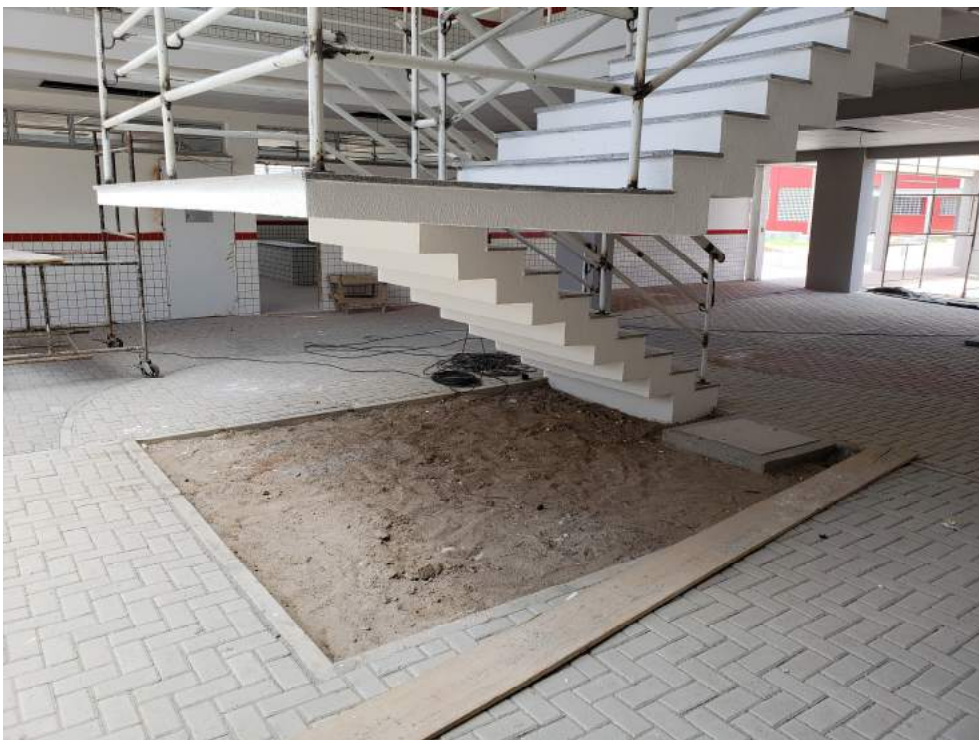
119. Em visita realizada ao local das intervenções, no dia 28/09/2018, averiguou-se que o piso intertravado não foi executado embaixo de uma das escadas (Ver Figura 25) conforme previsto no Projeto (17a19\_ESCPROF\_PISO\_JAN11 - Prancha ARQ 17 41).

**Figura 25 – Ausência de execução de piso intertravado**

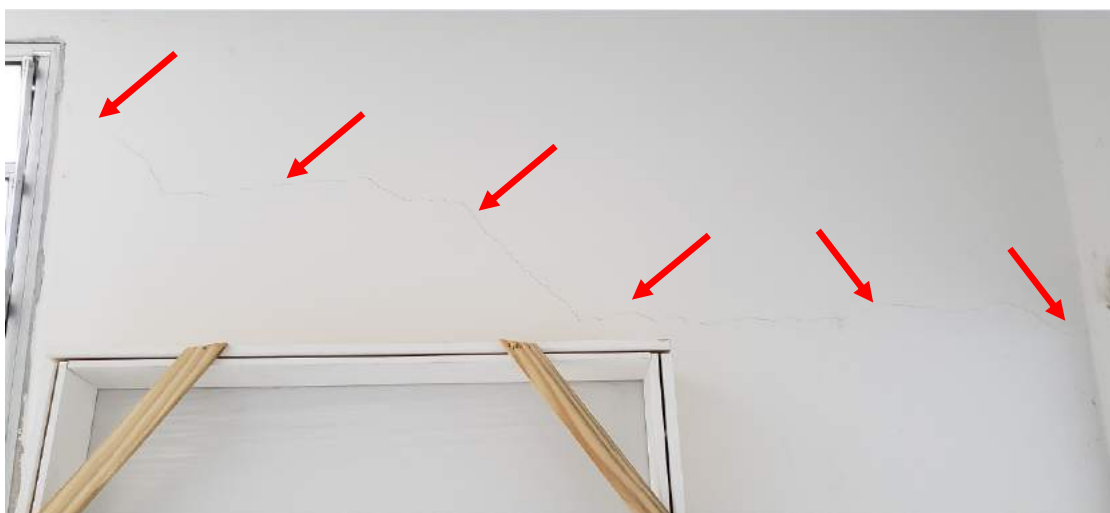
120. A equipe de auditoria constatou uma fissura na parede da Secretaria que se estende desde a janela J12 até a janela J10 localizada no Almoxarifado. (ver Figura 26).

**Figura 26 – Fissura entre as janelas J12 e J10**

As fissuras apontadas em relatório foram corrigidas. Por se tratar de fissura passiva, foram colocados ganchos transversais (barra de aço 8mm com extremidades dobradas) de forma a “grampear” tal abertura.

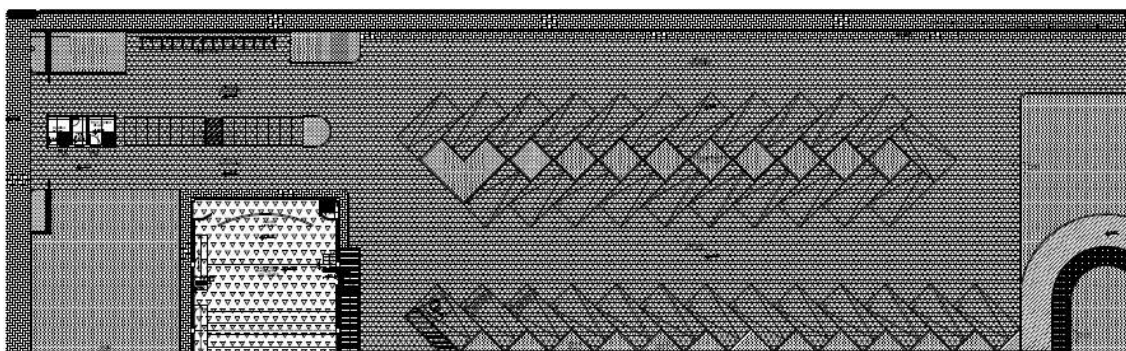
125. Em consulta ao arquivo “17a19\_ESCPROF\_PISO\_JAN11” (Prancha ARQ 17 41), verificou-se que deveria ser realizada a execução de calçada na frente, na lateral direita e na lateral esquerda da escola (ver Figura 27).

**Figura 27 – Planta de situação demonstrando a calçada lateral esquerda**

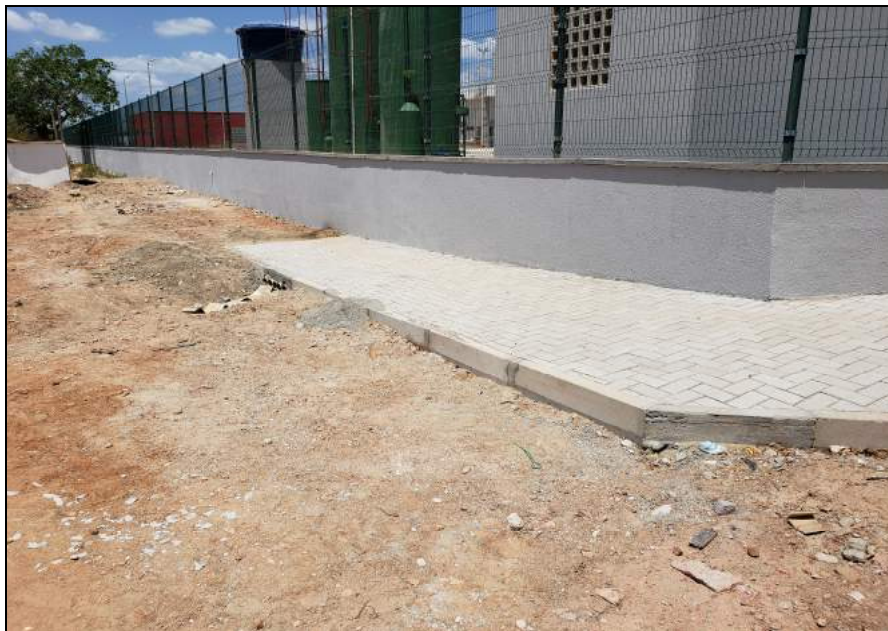
126. Entretanto, a equipe de auditoria constatou que não foi executada a calçada no lado esquerdo da escola (ver Figura 28), em desconformidade com o que consta na peça gráfica citada.

**Figura 28 – Calçada lateral esquerda não foi executada**

127. Sabe-se que a execução da referida calçada engloba os seguintes itens do orçamento: 12.13 - Colchão de Areia para Pavimentação em Paralelepípedo ou Blocos de Concreto Intertravados; 12.15 - Piso Intertravado Tipo Tijolinho (19,9 X 10X 4)cm Cinza e 19.6 - Meio Fio Pré-Moldado (0,07 X 0,30 X 1,00)m c/Rejuntamento. Vale ressaltar que todos esses itens tiveram suas quantidades 100% medidas e pagas.

**Recomendação nº. 220001.01.03.03.346.1218.015** – A SOP deve realizar a glosa dos serviços medidos e não executados.
