**RELATÓRIO DE AUDITORIA DE OBRAS PÚBLICAS Nº.
080101.01.03.03. 171.1117**

Órgão Auditado:
**Departamento Estadual de Rodovias – DER
(sucedido pela Superintendência de Obras Públicas - SOP)**

Contrato Auditado:
**Restauração da Rodovia CE-292, Trecho: CRATO – NOVA
OLINDA, com extensão de 58,0 Km**

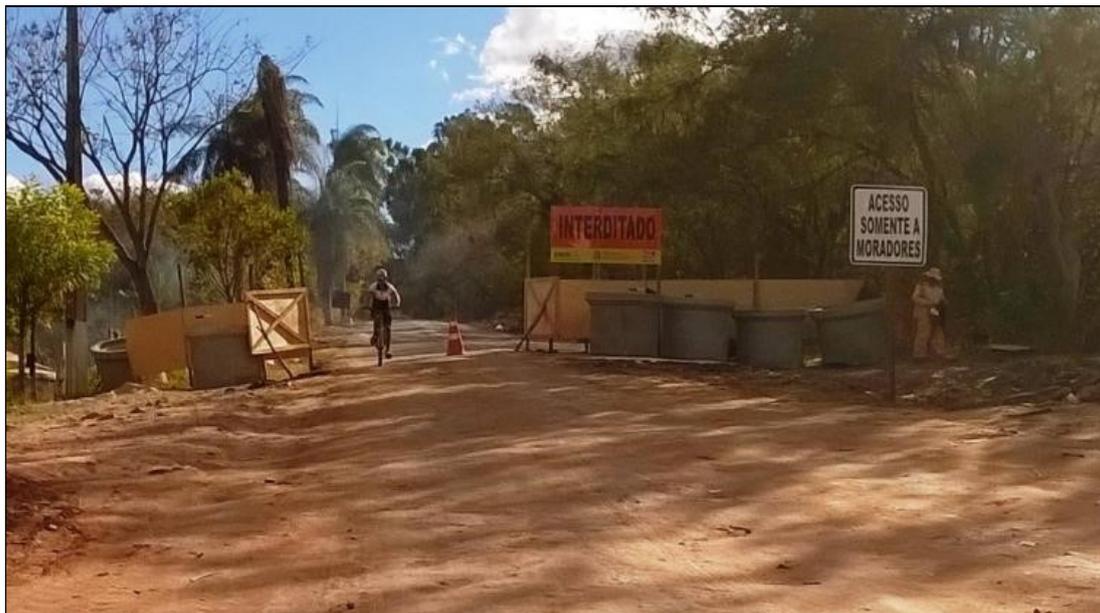
A Figura 6 mostra que o trecho de acesso à Nova Olinda a partir do Crato, no início do pavimento de concreto de cimento Portland (Est.165) foi interditado, sendo o acesso viabilizado por meio de desvio realizado na rodovia de Acesso à Santa Fé e com saída na CE-292 (trecho Crato a Nova Olinda) após a estaca 865, que corresponde ao final do trecho de execução do serviço de concreto de cimento Portland, com vistas a não interferir na execução do referido serviço.

Figura 6 – Trecho interditado na Est.165, início do pavimento de concreto de cimento Portland

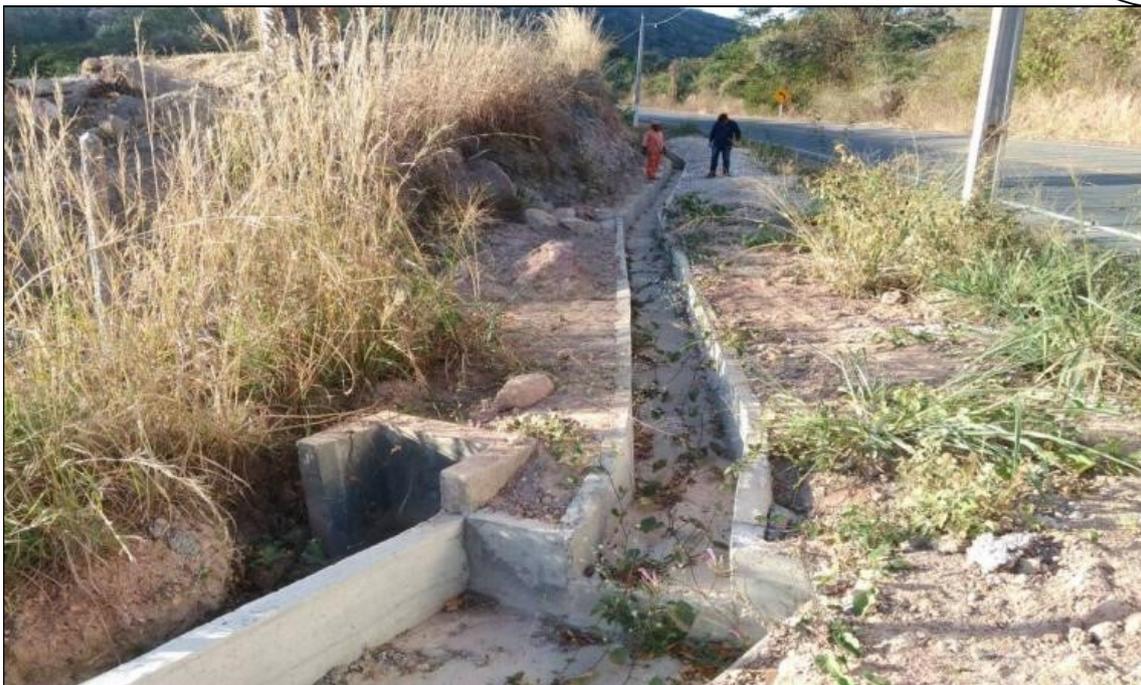
Figura 9 – Sarjeta tipo U sem caiação e sem juntas de dilatação

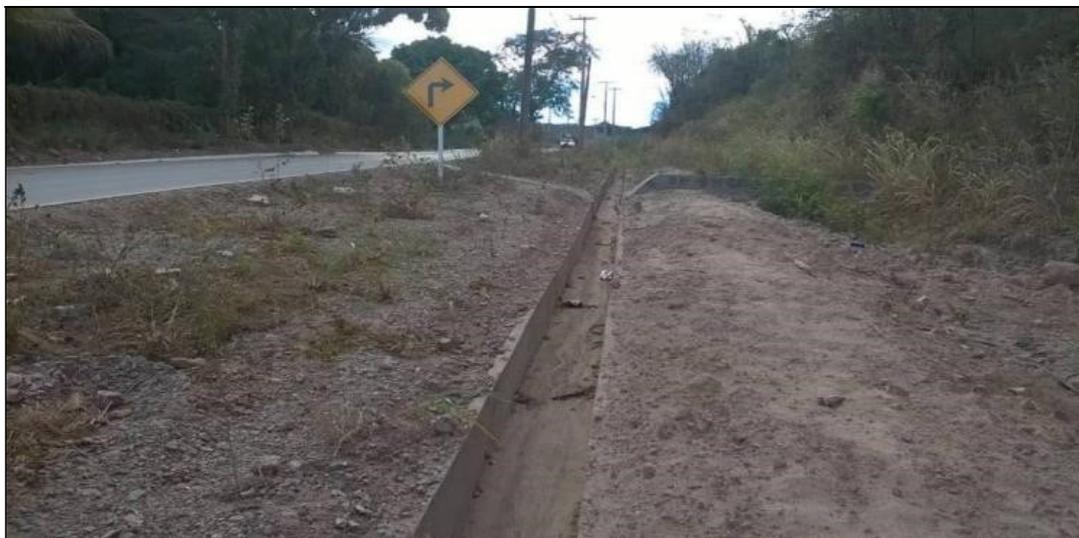
Figura 10 – Sarjeta tipo U executada sem caiação e sem juntas de dilatação

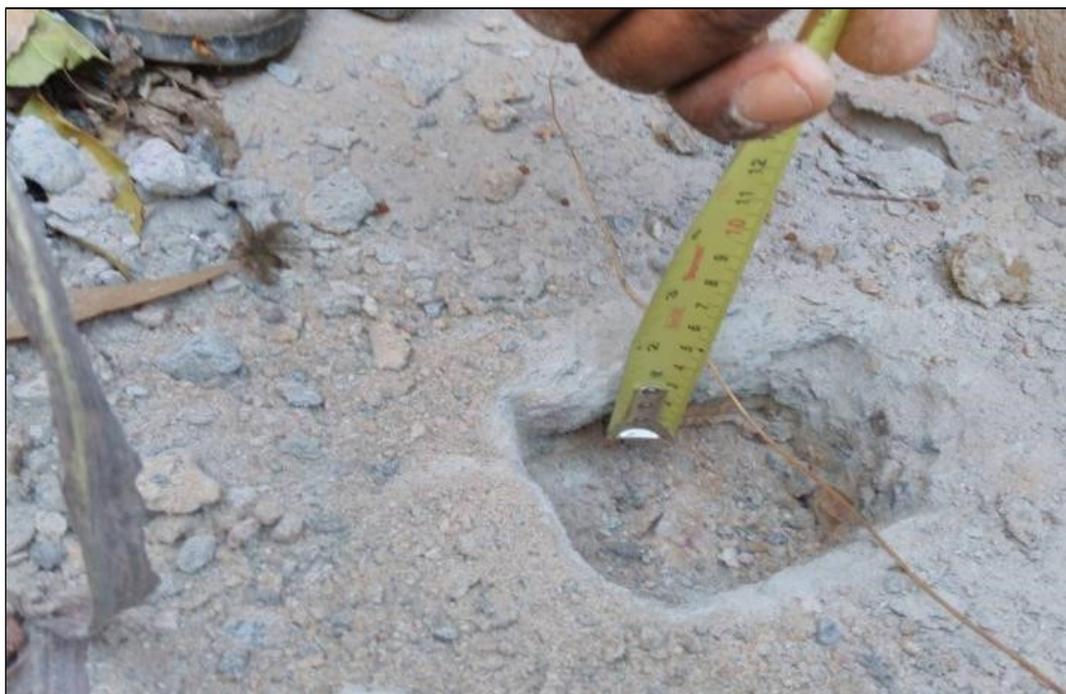
Figura 11 – Espessura da sarjeta tipo U menor que a indicada no projeto

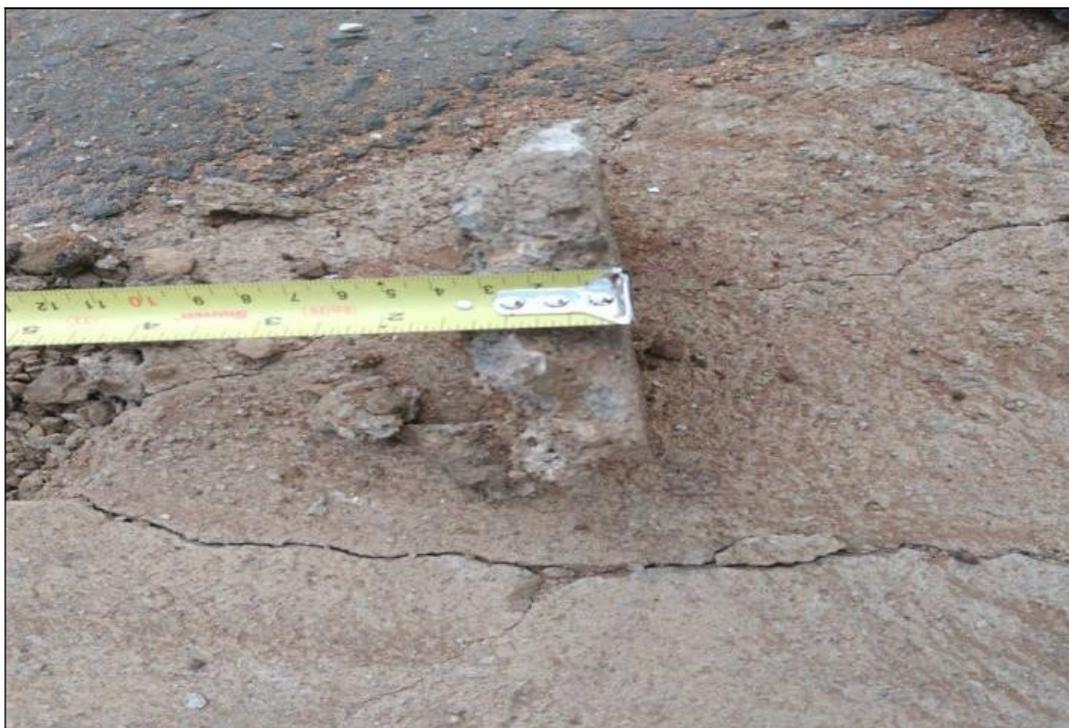
Figura 14 – Presença de Rachaduras na sarjeta tipo L

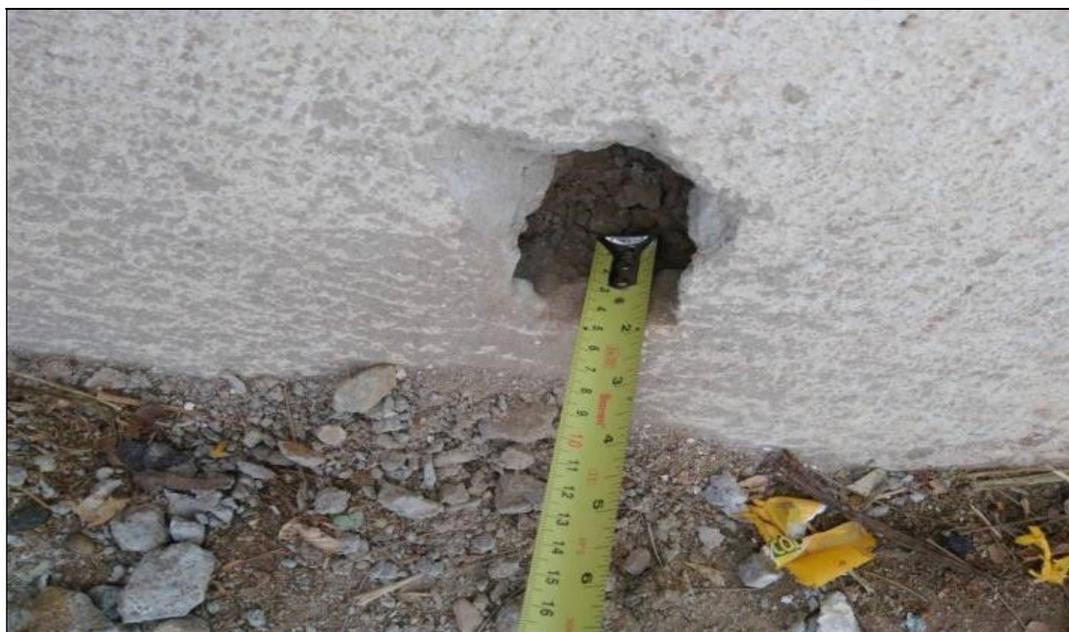
Figura 15 – Sarjeta tipo L executada com espessura menor que a indicada no projeto

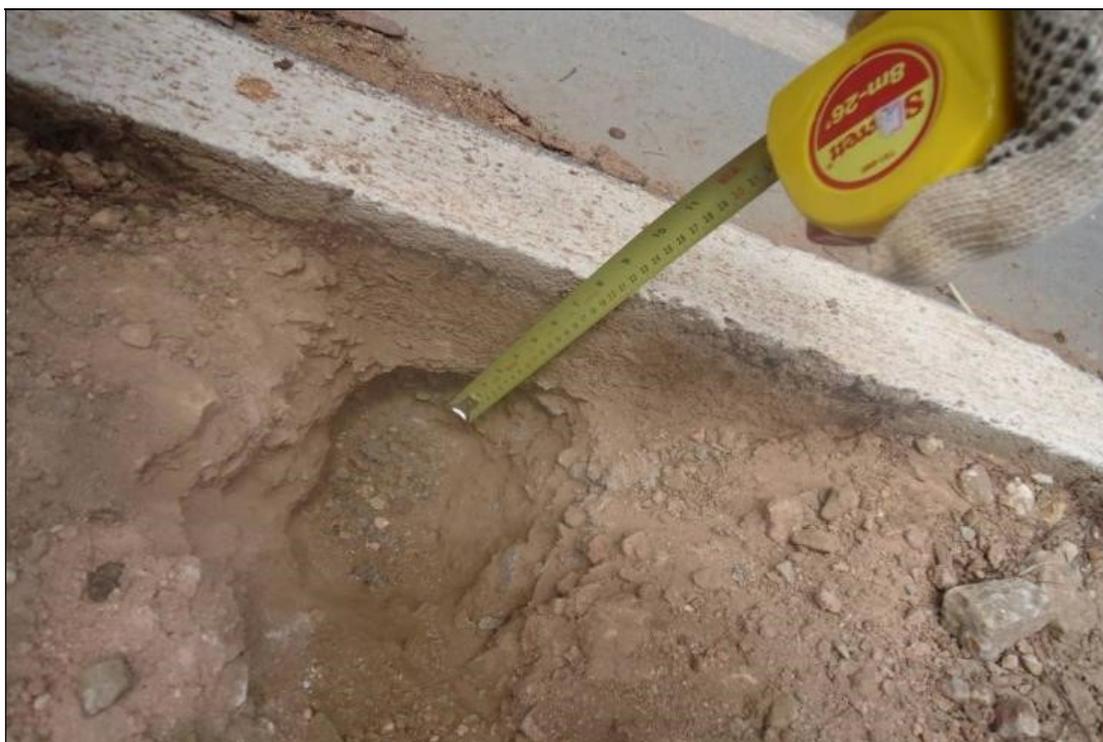
Figura 17 – Meio-fio moldado sem base de fixação

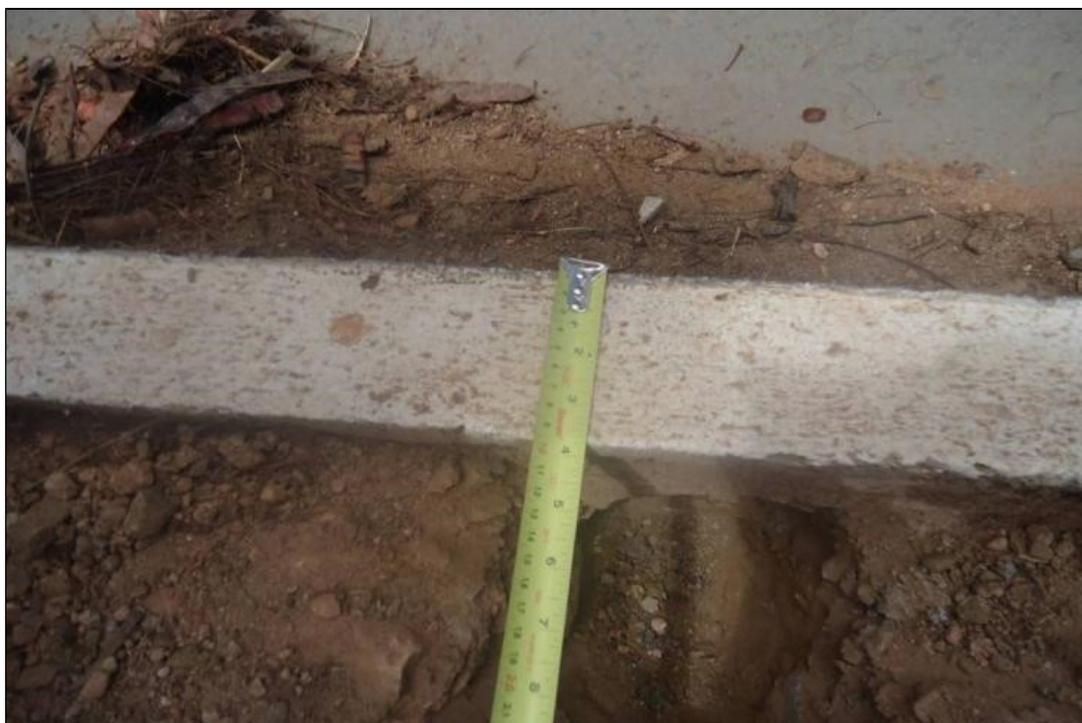
Figura 18 – Meio-fio moldado não é trapezoidal

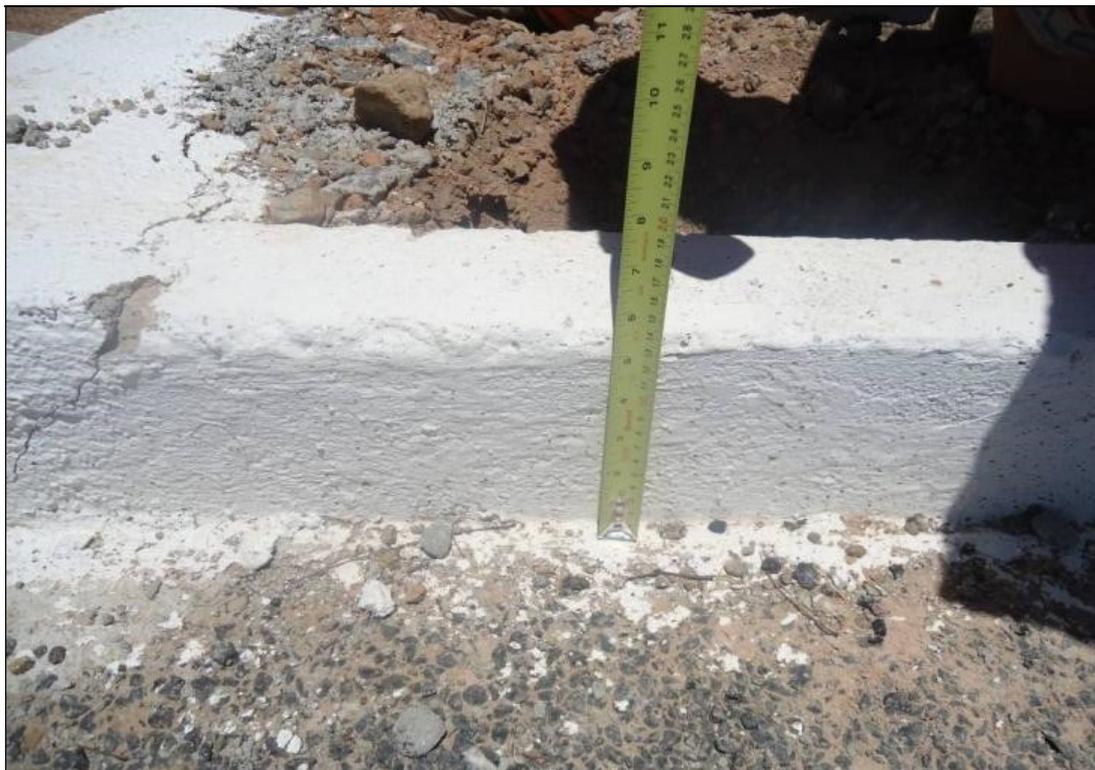
Figura 19 – Meio-fio moldado tem altura inferior ao especificado no projeto e sem aterro lateral

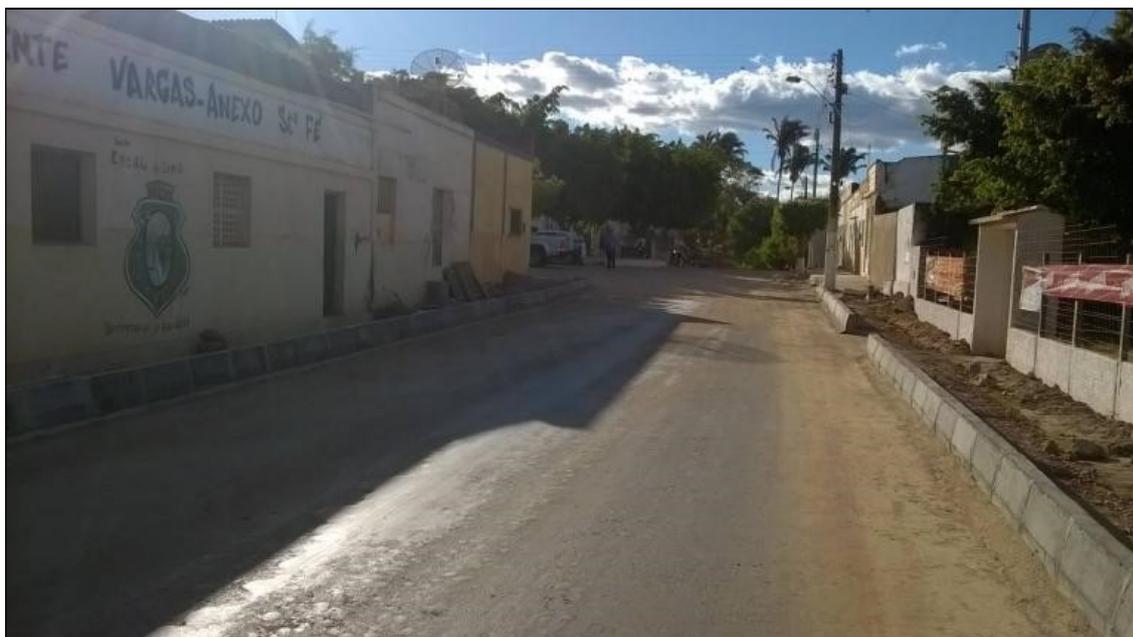
Figura 21 – Meio-fio pré-moldado para vias urbanas foi assentado, indevidamente, sobre pavimento asfáltico

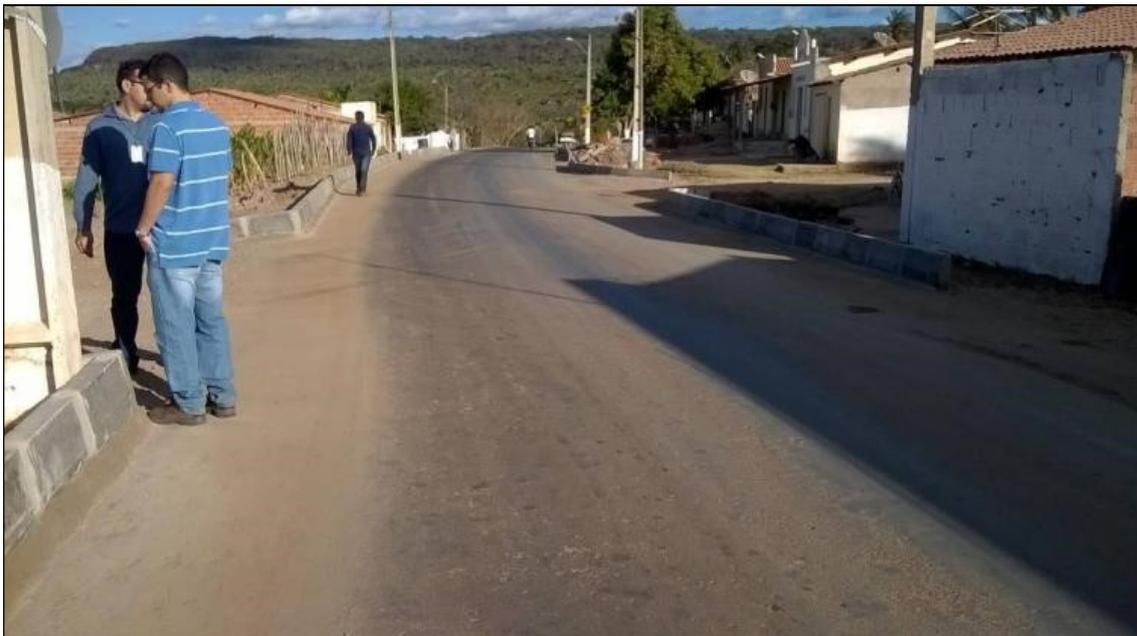
Figura 22 – Meio-fio pré-moldado para vias urbanas foi assentado, indevidamente, sobre o revestimento

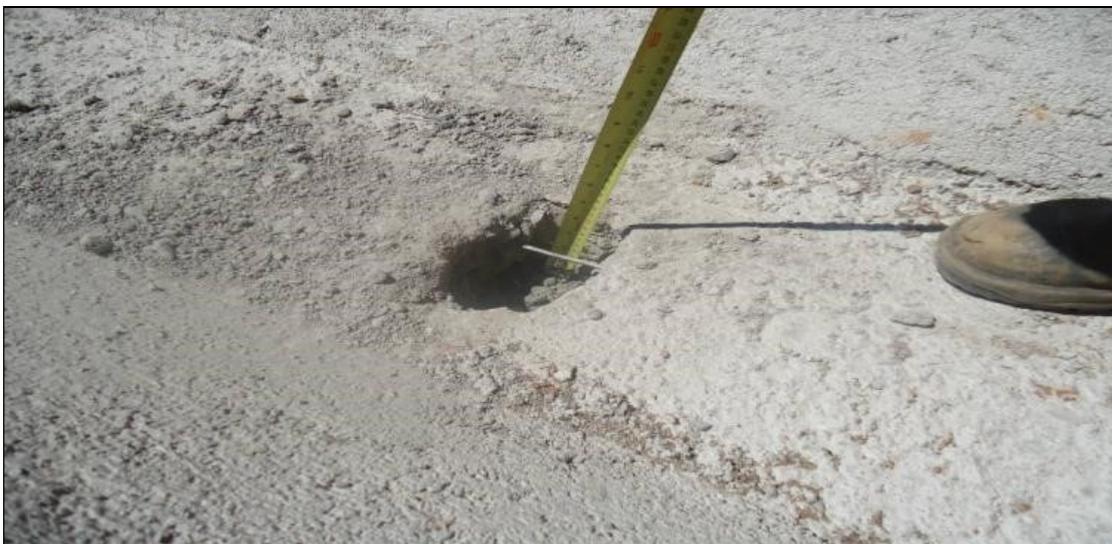
Figura 25 – Espessura da descida d'água menor que a indicada no projeto

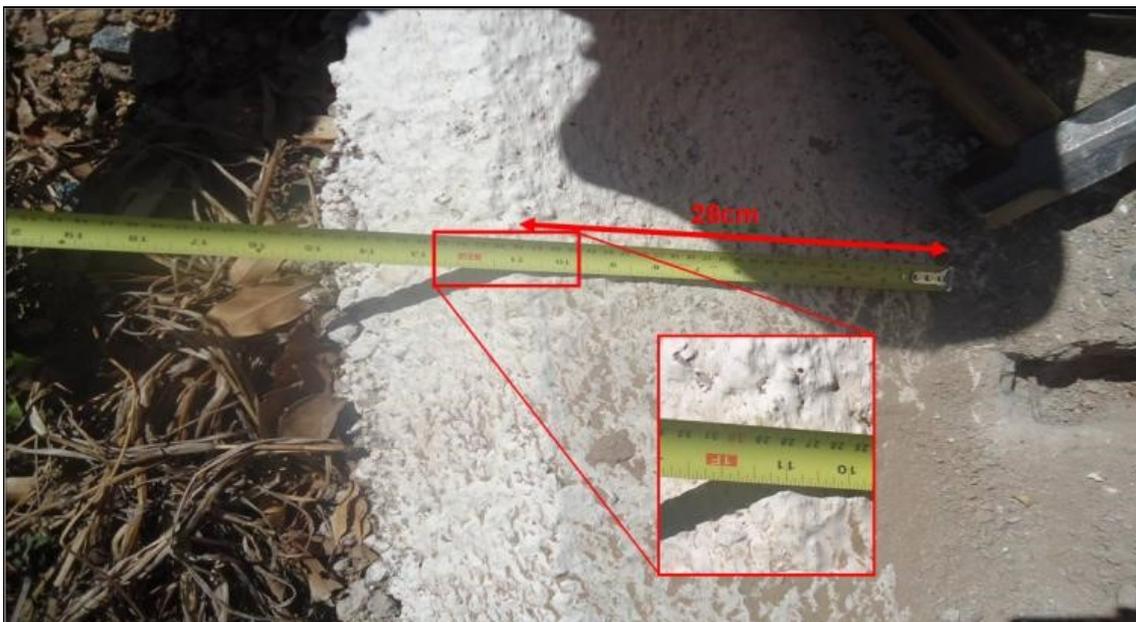
Figura 26 – Altura da ala da calha de descidas d'água menor que a indicada no projeto

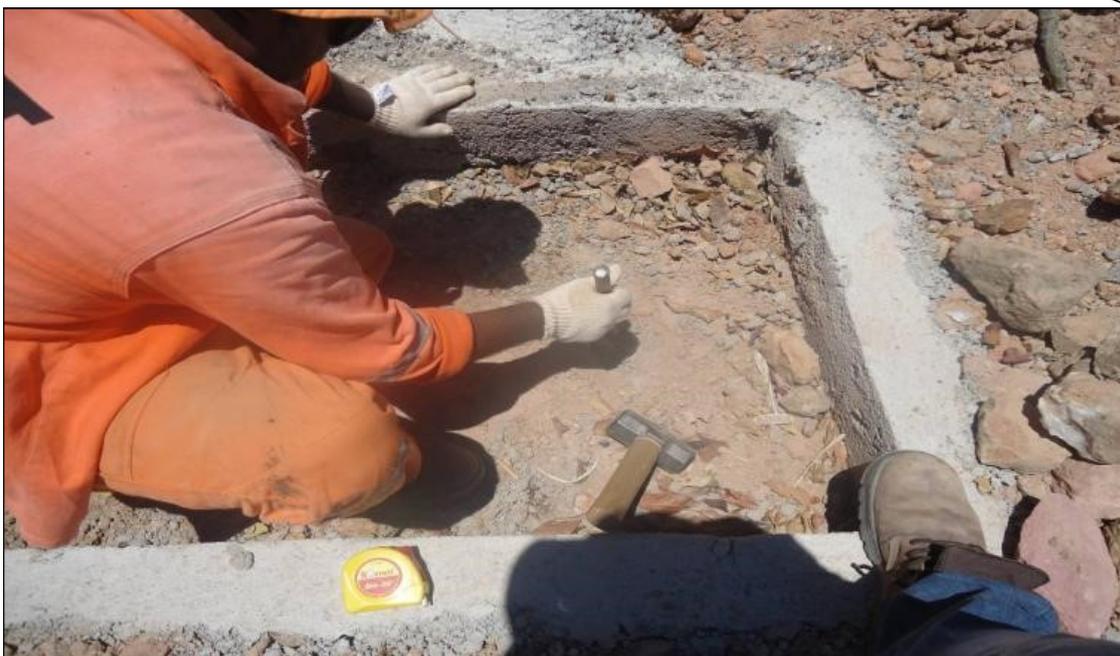
Figura 28 – Dissipador de energia sem laje de fundo e pedras marroadas

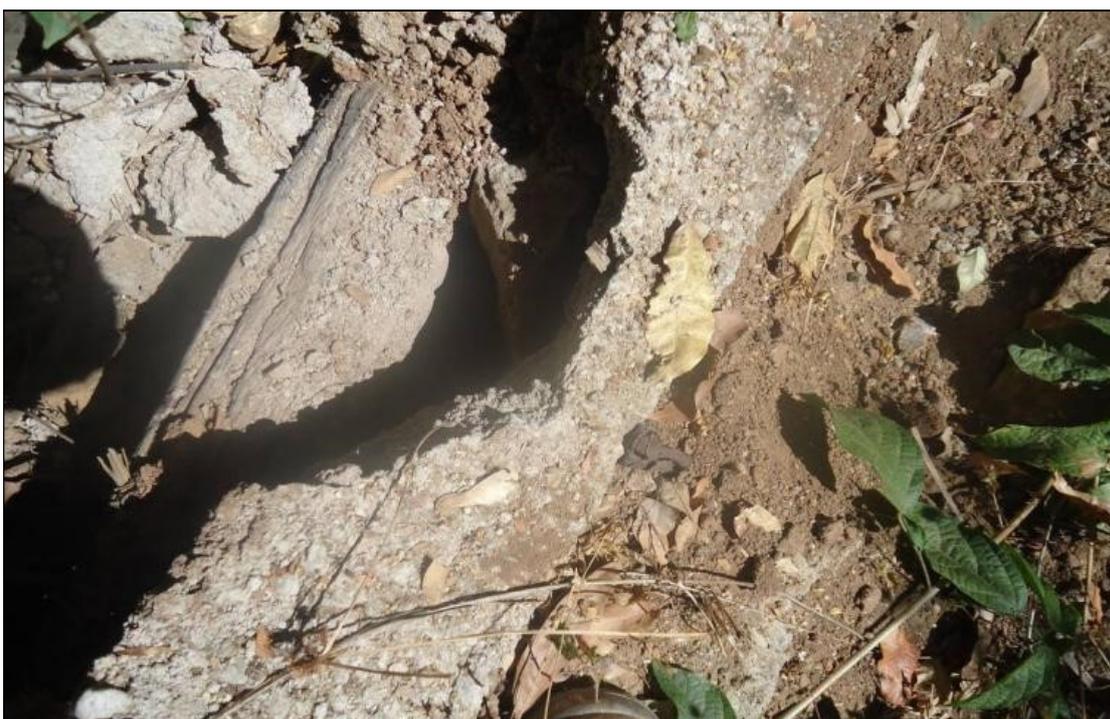
Figura 29 – Dissipador de energia com estrutura comprometida

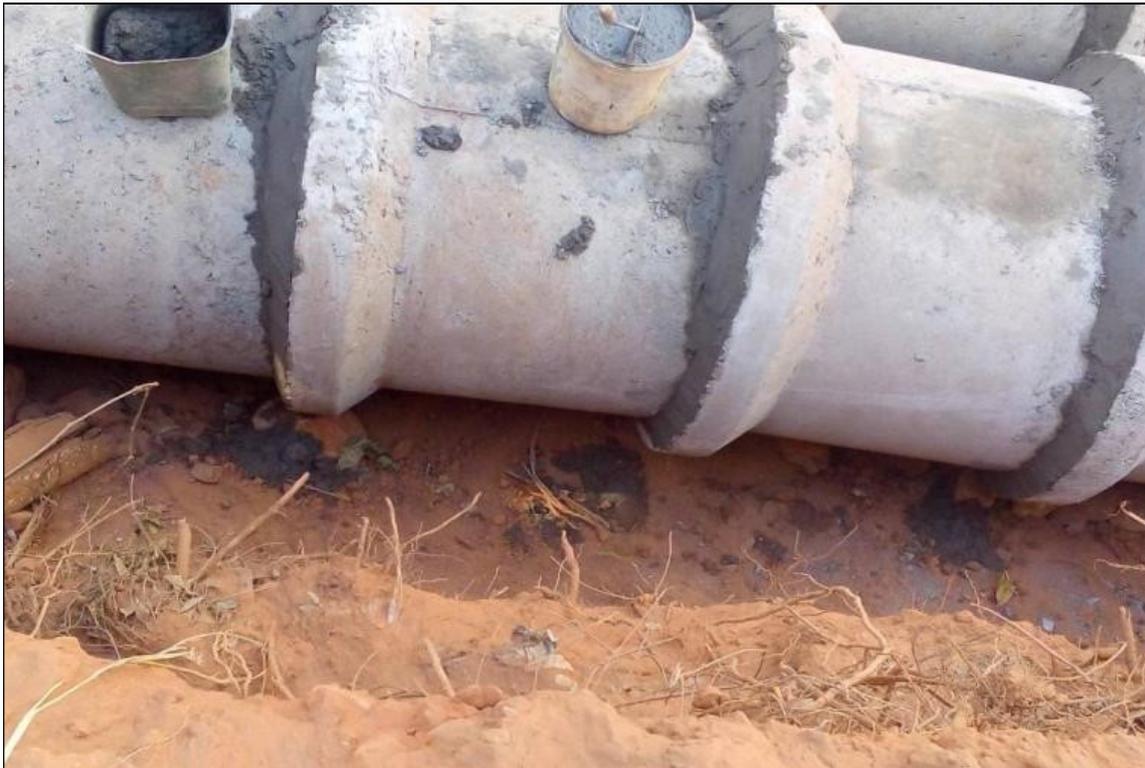
132. No entanto, os berços para o assentamento dos tubos estavam sendo executados apenas com o escoramento dos tubos em pedras soltas (Figura 31). Esta metodologia executiva pode vir a prejudicar a funcionalidade do bueiro, devido à declividade incorreta, podendo gerar vazamentos na parte inferior dos tubos, o que pode ocasionar o carreamento do solo e provocar a sua erosão, comprometendo a estabilidade do bueiro e, conseqüentemente, da rodovia.

Figura 31 – Bueiro tubular de concreto executado sem berço em alvenaria

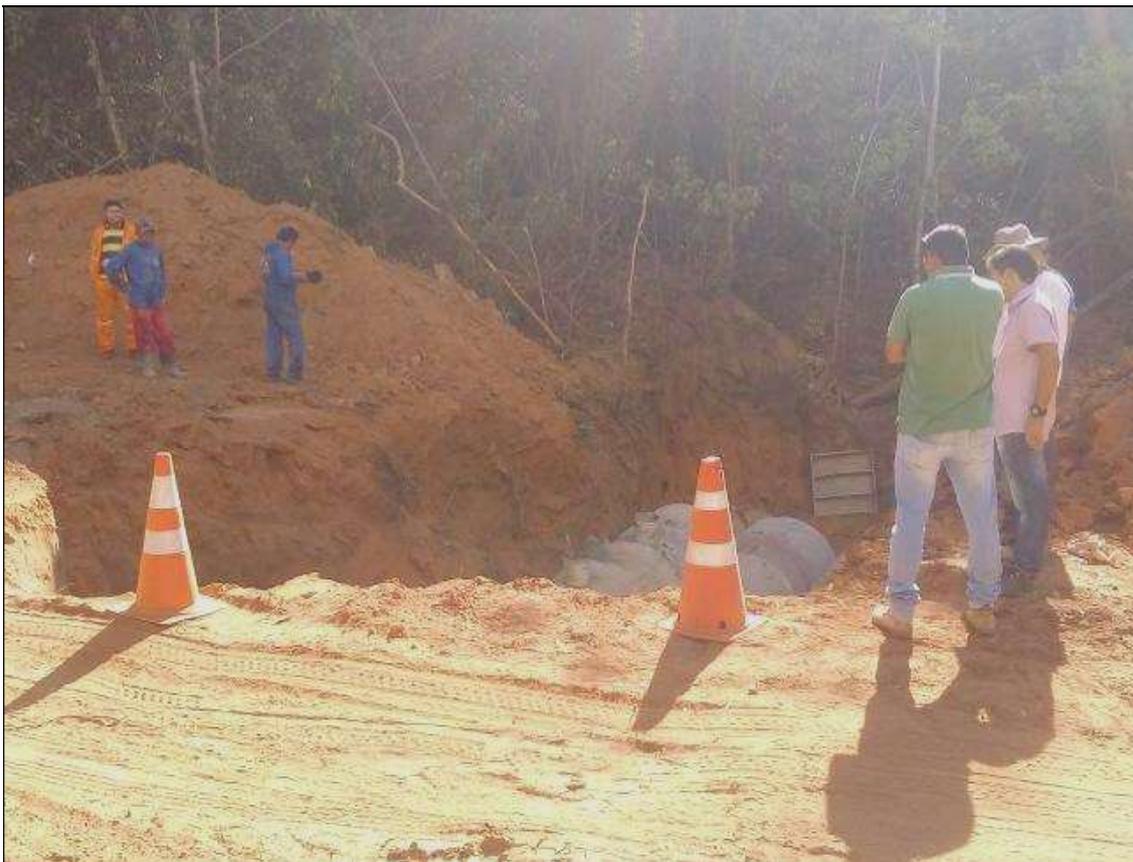
Figura 32 - Vista do bueiro tubular de concreto parcialmente aterrado

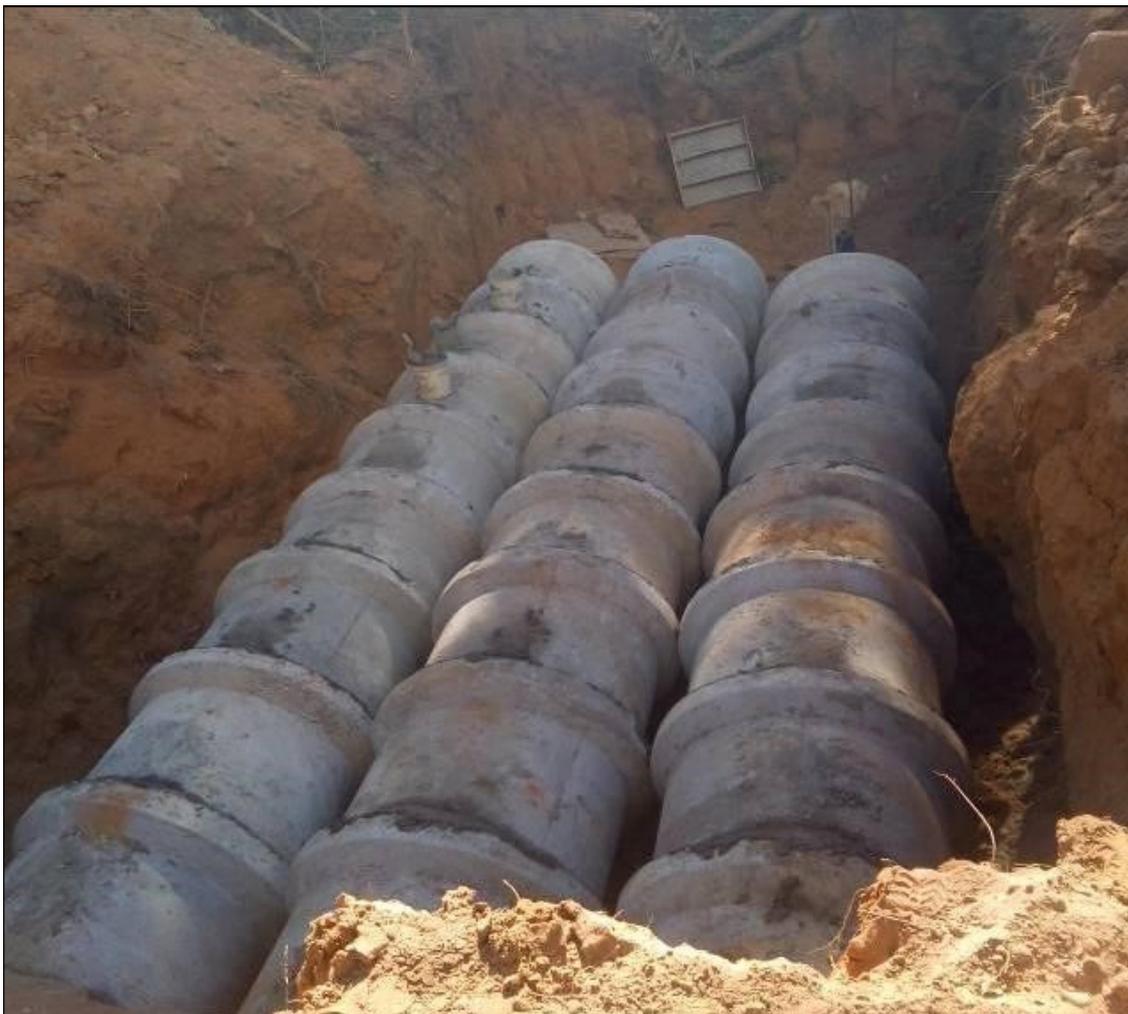
Figura 33 - Execução de bueiro tubular de concreto em desconformidade com o projeto

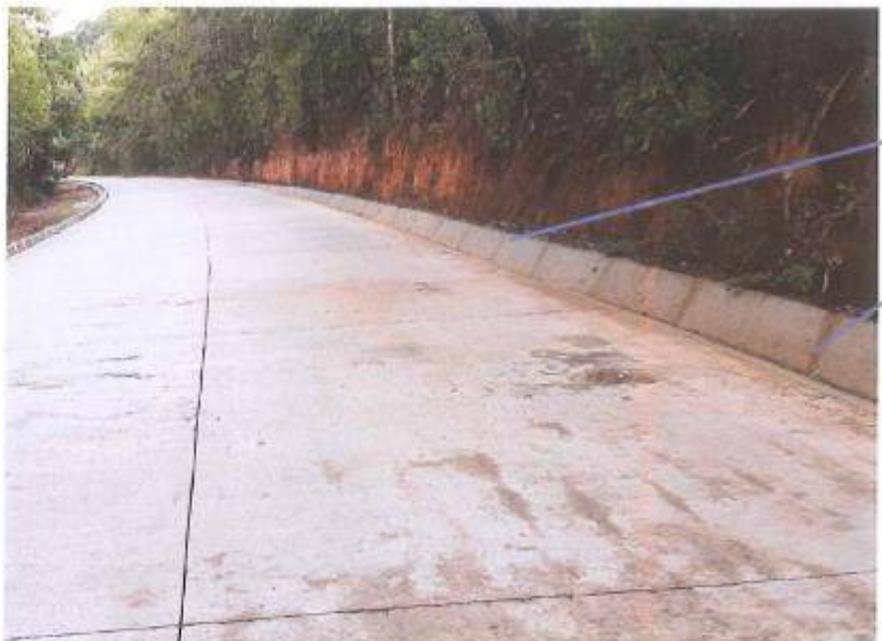
Figura 34 – Sarjetas do trecho Santa Fé

As sarjetas do trecho de Santa Fé (Figura 34), foram revisadas e as trincas detectadas pela CGE e a espessura de recobrimento abaixo da exigida, são falhas de execução que a fiscalização do DER exigirá a correção.

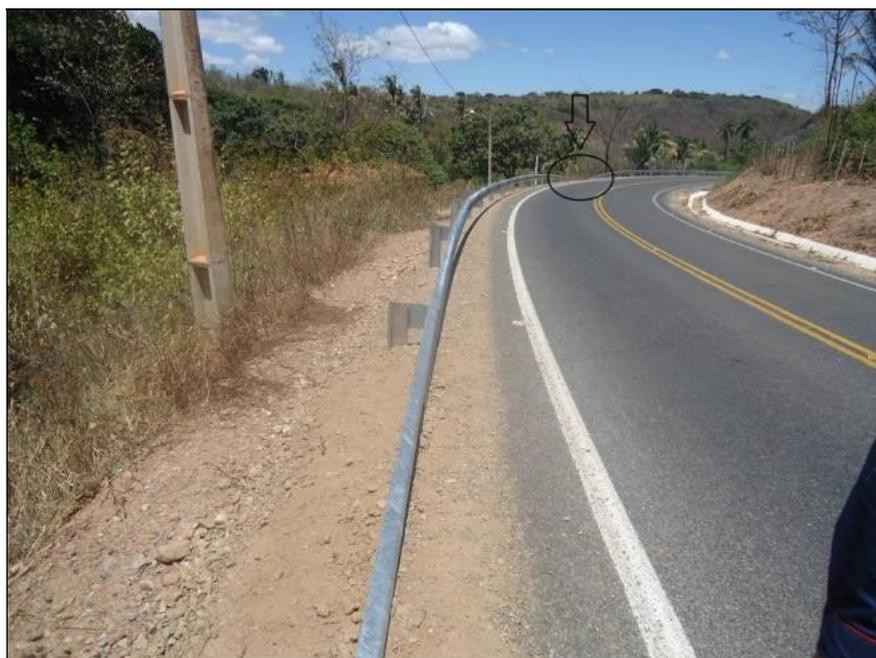
Figura 46 – Defensas suprimidas no centro da curva

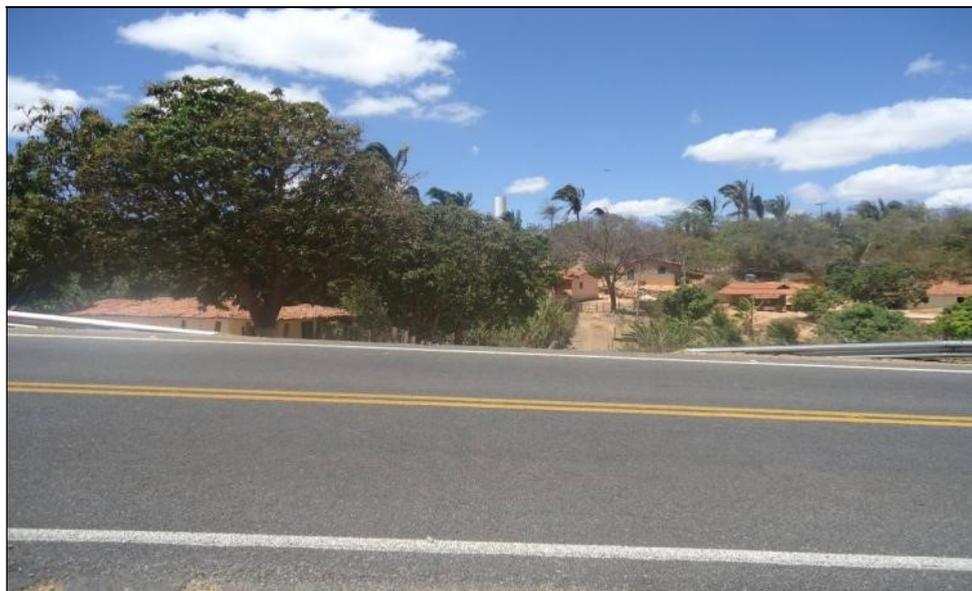
Figura 47 – Detalhe das Defensas suprimidas (acesso ao lote)

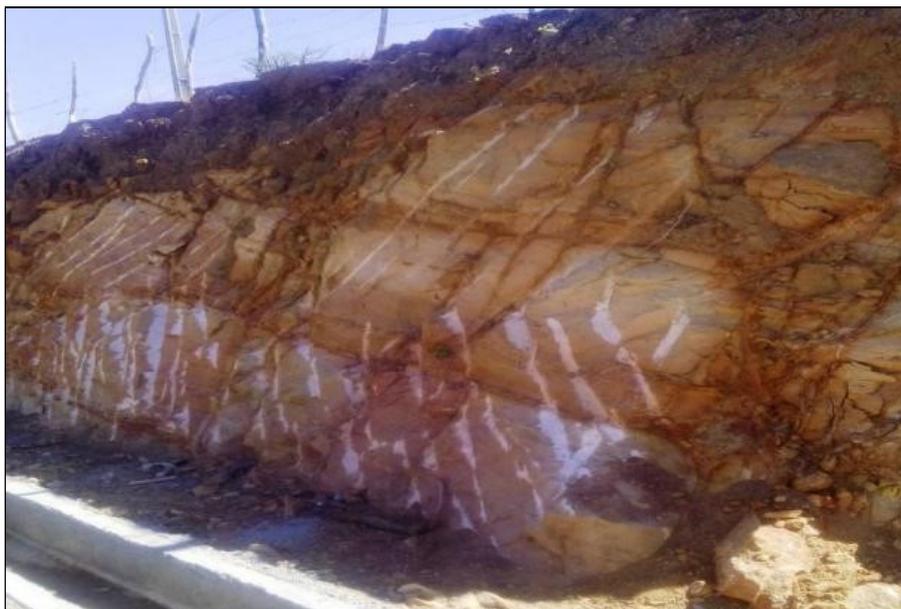
Figura 91 – Sinais de rocha desagregada com escavadeira hidráulica
