**RELATÓRIO DE AUDITORIA DE OBRAS PÚBLICAS
Nº. 180001.01.03.03.099.1115**

Órgão Auditado:
Secretaria da Justiça e Cidadania – SEJUS

Obra Auditada:
**Construção de uma Unidade de Regime Semi-
Aberto (Itaitinga)**

RELATÓRIO DE AUDITORIA DE OBRAS PÚBLICAS N.º 180001.01.03.03.099.1115

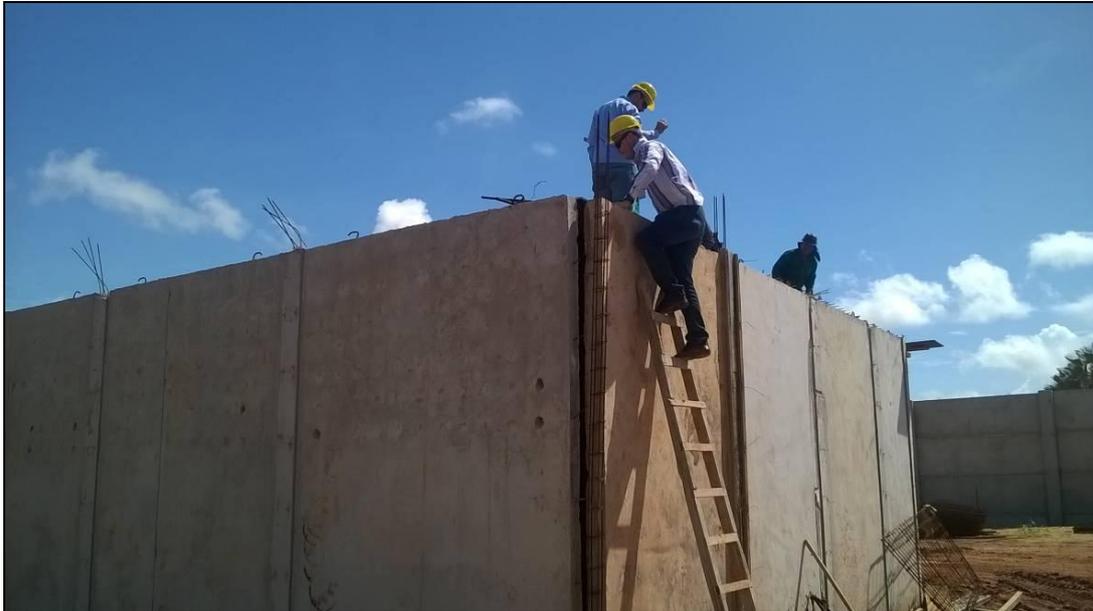
Figura 2 - Falta de Escada de Uso Coletivo Projetada de Acordo com a NR-18

112. A auditoria constatou que o acesso dos trabalhadores (escadas, rampas e passarelas) para as lajes de cobertura são muito precárias e inseguras, não atendendo às normas de segurança (figura 3).

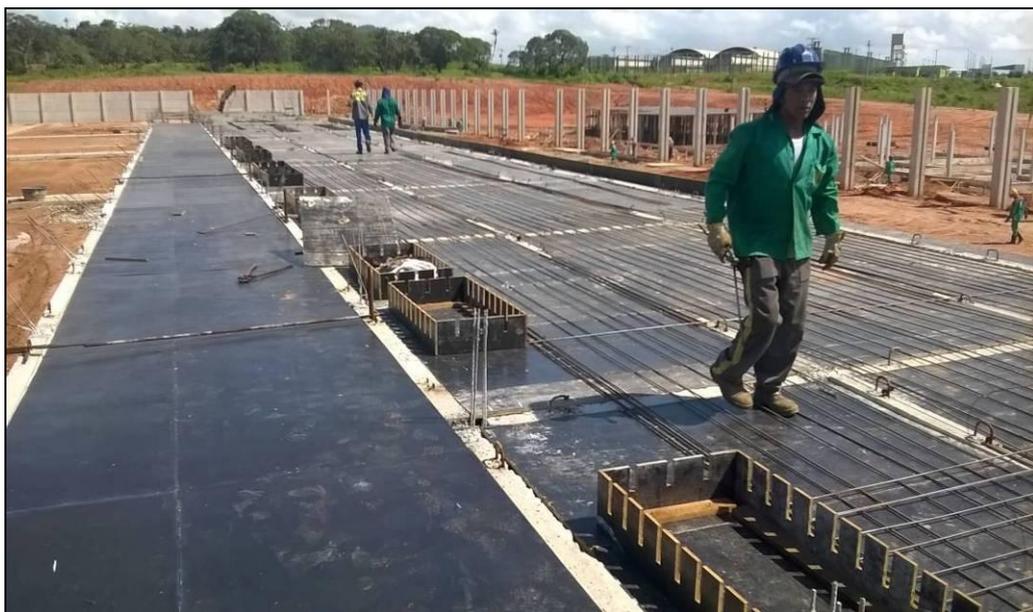
Figura 3 - Falta de Medidas contra Quedas de Altura com a Instalação de Guarda-Corpo na Periferia da Obra

113. É obrigatória na periferia da edificação a instalação de proteção contra a queda de trabalhadores e a projeção de materiais, a partir do início dos serviços necessários à concretagem da primeira laje (NR-18 - item 18.13.4).

114. A auditoria constatou a falta de proteção para a segurança dos operários e para prevenir a queda de materiais no entorno da laje concretada (figura 4).

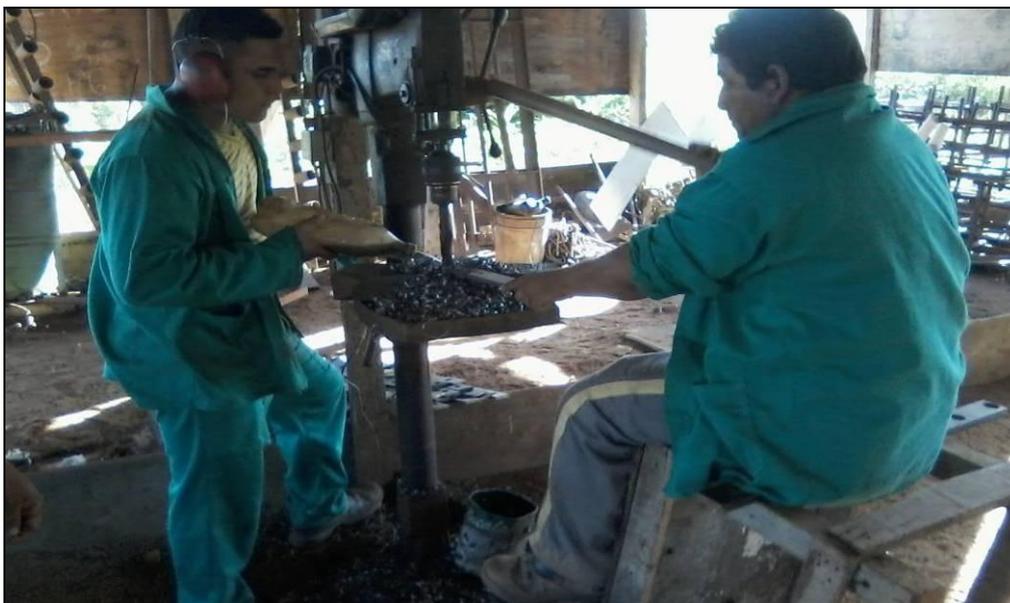
Figura 4 - Trabalhadores Sem Uso de EPI

115. A empresa é obrigada a fornecer aos empregados, gratuitamente, EPI adequado ao risco, em perfeito estado de conservação e funcionamento (NR-6 - item 6.3). Foi constatada a presença de trabalhadores na obra sem equipamentos de proteção (figuras 5 e 6).

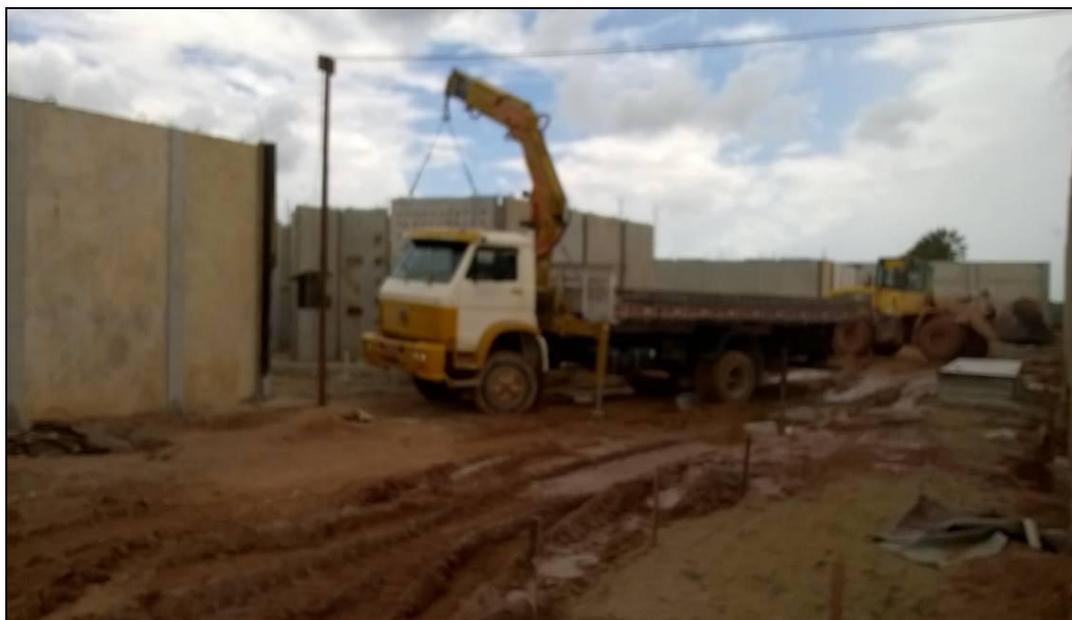
Figura 7 - Falta de Sinalização de Segurança

117. São necessários alertas quanto ao isolamento das áreas de transporte e de circulação de materiais por guias, guincho e guindaste (NR 18 - item 18.27.1.a), e identificação de acessos, circulação de veículos e equipamentos na obra (NR 18 - item 18.27.1.h). Constatou-se a falta de sinalização na obra para as vias onde há circulação de veículos e máquinas (figuras 8 e 9).

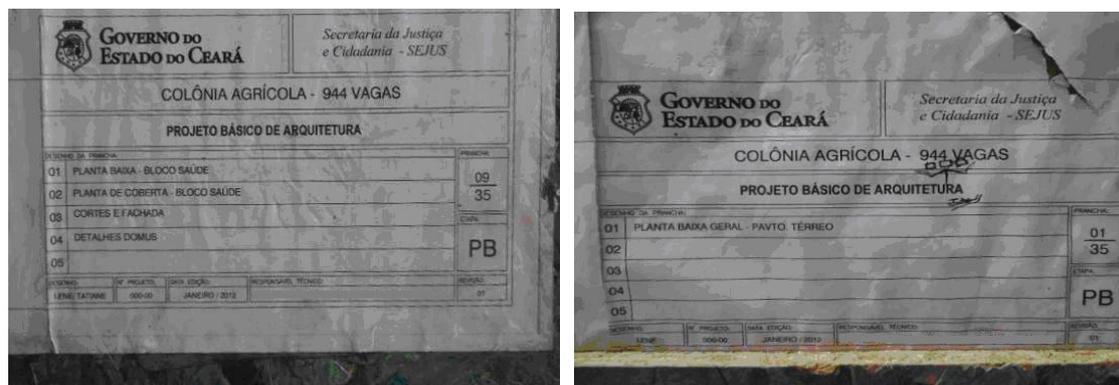
Figura 9 - Planta do Projeto Básico de arquitetura na obra

235. Em visita à obra, nos dias 16 e 17/04/2015, a equipe de auditoria encontrou apenas a planta do projeto de arquitetura no escritório da obra, conforme figura 10. Ressalta-se que no canteiro de obras não se encontrou Projeto Executivo.

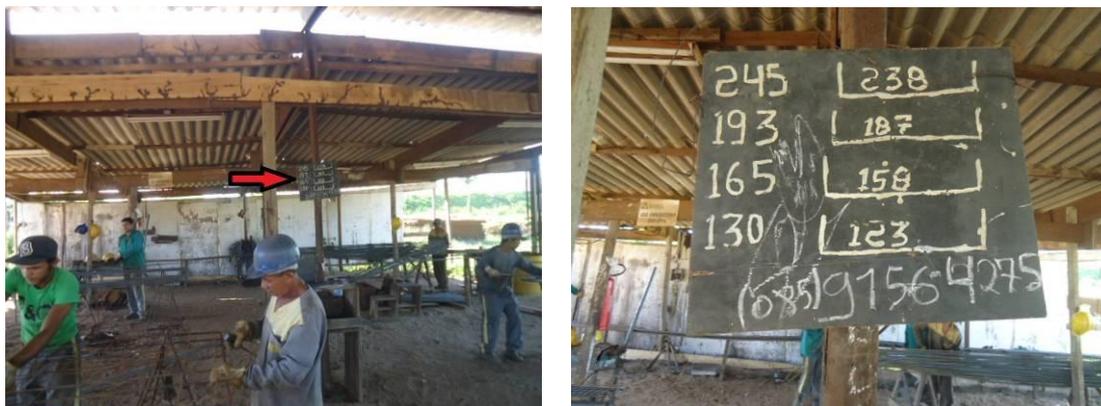
Figura 10 - Placa no canteiro de obra para montagem das armaduras

236. Quando da visita ao canteiro de obras, foi indagado ao senhor J**o J**é de L****a R*****s, engenheiro responsável pela contratada, sobre como os colaboradores realizam as tarefas de montagem das armaduras de aço já que não havia projeto com o detalhamento das ferragens no local.

237. Em resposta, o engenheiro apresentou uma placa com números, exposta no centro do barraco (figura 11), que, segundo ele, eram suficientes para o serviço de montagem das armaduras de aço do concreto pré-moldado para toda a obra.

238. A ausência do Projeto Executivo acarreta a falta de elementos necessários à execução da obra em conformidade com o detalhamento previsto pelo calculista, podendo ocasionar problemas de segurança para a estrutura do empreendimento.

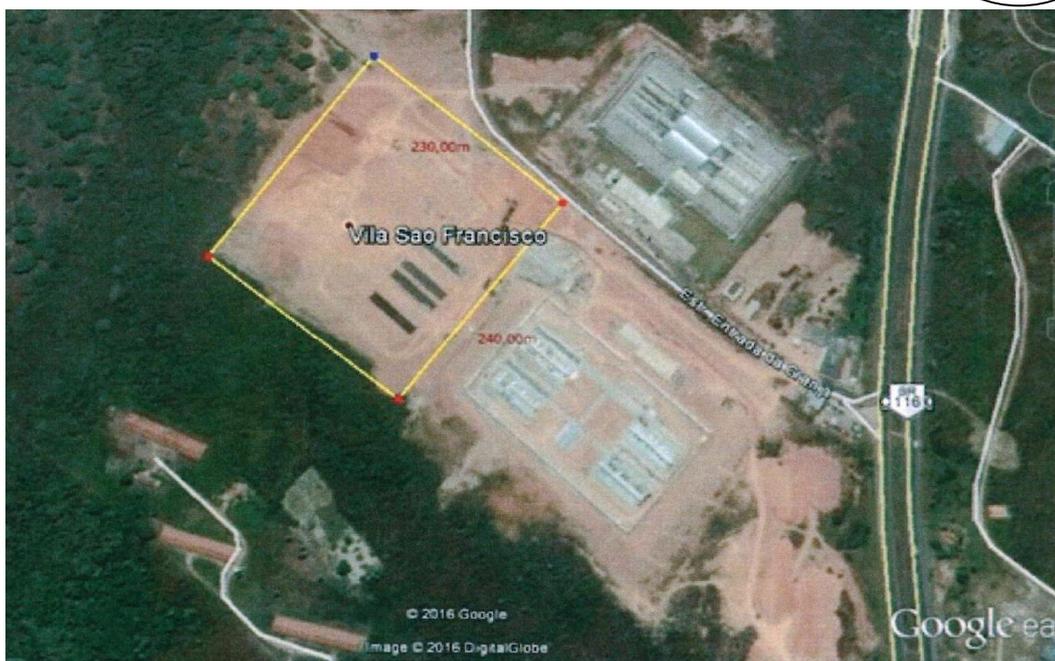
%Acerca deste assunto, entendemos que a área de limpeza do terreno deve ser definida como sendo a aquela necessária para a boa execução da obra. No caso específico, o terreno destinado à obra não se mostrava confinado, o que %justificaria+ a limpeza do terreno se dar no trecho de confinamento. Indo adiante, verifica-se que se fez necessário a limpeza do terreno no entorno dos limites da obra, até mesmo, no sentido de podermos implantar o canteiro de obra (ex: usina de concreto, áreas dos taludes, áreas de acesso ao terreno, áreas de moldagem do concreto, áreas de segurança externo à muralha, etc.), conforme mostrado em foto aérea (google) que a seguir anexamos.

Verificando a foto posta a seguir, podemos concluir que para a execução da obra e futuro melhor funcionamento do equipamento, a empresa contratada executou limpeza do terreno em uma área de aproximadamente (240,00 x 230,00)m, perfazendo um total de 55.200,00m², área maior que a prevista no orçamento-base.+

Diante disto, e com base na análise da figura 13, constatou-se que a área referente à Unidade de Regime Semi-Aberta, corresponde a 44.000 m². Essa área foi considerada para limpeza do terreno e necessária à execução da obra.

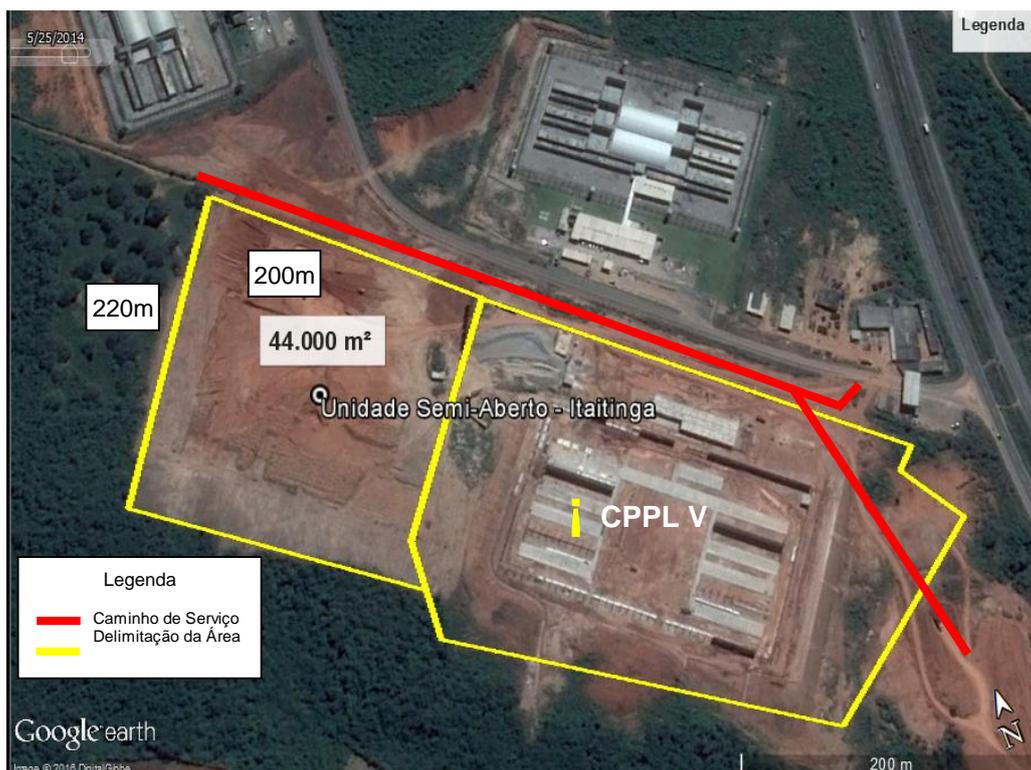
Figura 12 - Imagem obtida em 25/5/2014 É após a expedição da Ordem de Serviço

Assim, a área efetivamente limpa (44.000,00 m²) ainda é inferior a que consta da tabela 12 . Demonstrativo de Serviços não Executados, com 46.042,92 m², constante do orçamento do projeto básico de arquitetura. A diferença entre a área orçada e a que foi realmente executada (46.042,92 m² - 44.000 m²) é de 2.042,92 m², gerando um superfaturamento de R\$2.900,94.

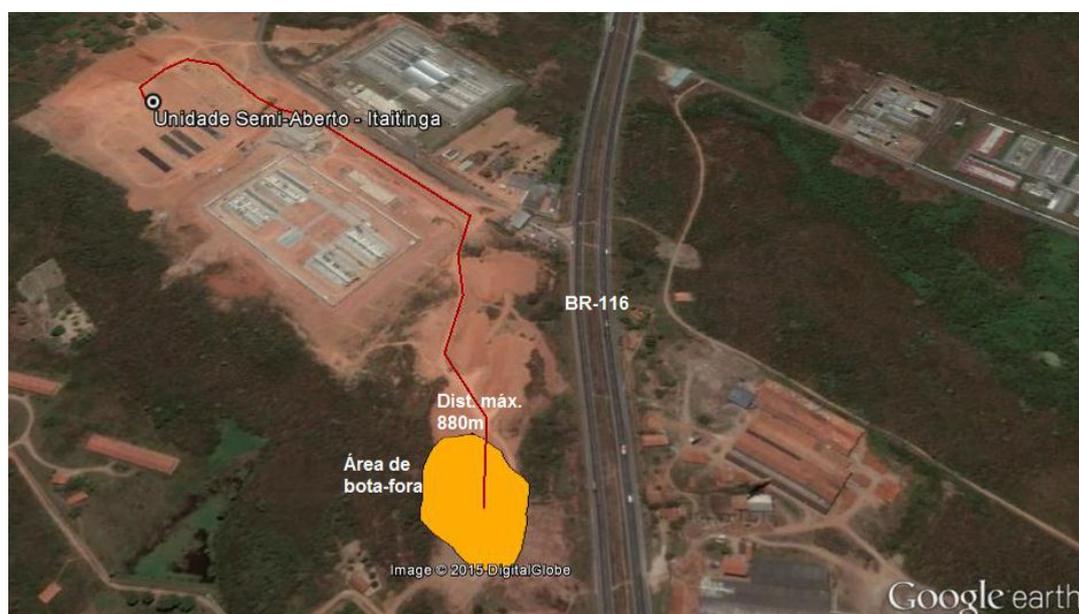
Figura 13 - Distância Máxima de Transporte

294. A figura 14, realizada com o auxílio do programa Google Earth, indica o trajeto do centro da obra ao local de "bota-fora". Verificou-se que a distância máxima de transporte utilizada é de 880 metros. Como não há uma composição de custos de serviço que contemple essa distância, a auditoria utilizou, para efeito de cálculos, a composição com distância de até 1 km (C2531 - Transporte de material, exceto rocha até 1 km).

295. Considerando a composição com distância de até 1 km, apurou-se que os serviços contratuais C2533 - Transporte de material, exceto rocha até 5km; C2530 - Transporte de material, exceto rocha até 10km e 74207/001 - Transporte de material bota-fora, DMT = 10 km, apresentados na tabela 20 estão superdimensionados.

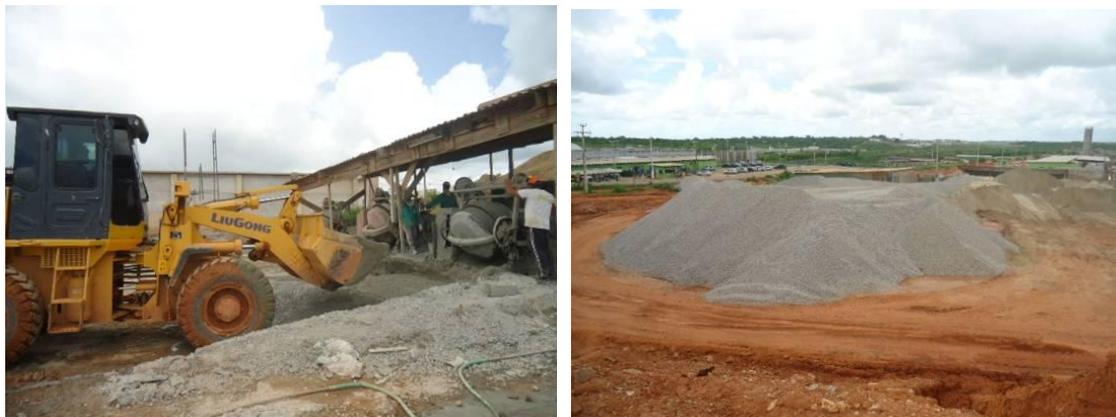
Figura 14 - Concreto Produzido e Seus Insumos

299. Todo o concreto utilizado na obra é produzido *in loco*, com o auxílio de betoneira, onde a empresa mantém, inclusive, um estoque significativo de insumos para sua fabricação (brita, areia e cimento), conforme figura 15.

300. Diante da situação observada na obra, constatou-se que o serviço ~~%74138/004 - Concreto usinado bombeado, fck = 30 MPa, inclusive colocação, espalhamento e acabamento+~~ não foi executado. Esse item foi substituído pelo serviço ~~%60844 - Concreto p/vibr., fck = 30 MPa, com agregado adquirido+~~.

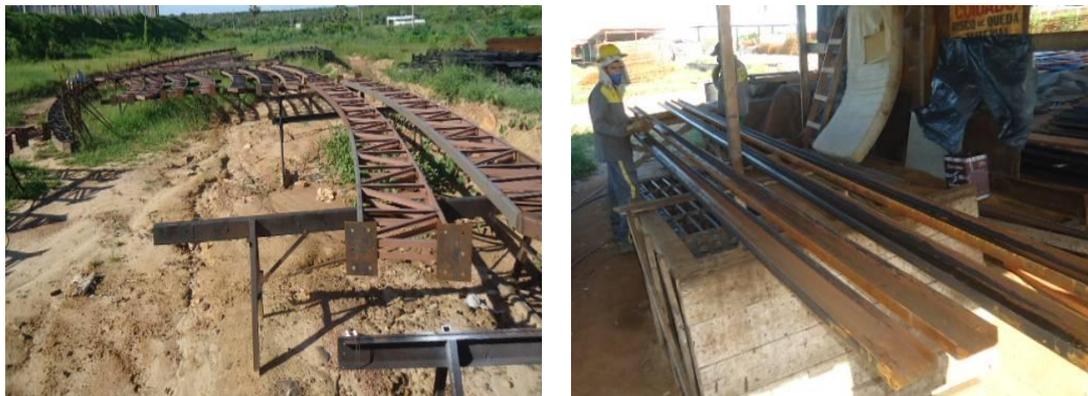
Figura 15 - Estrutura de Aço a Ser Implantada na Cobertura da Quadra

304. No canteiro de obras alguns arcos da estrutura (figura 16) já estavam montados (foto à esquerda) e outros ainda estavam desmontados, com suas peças em fase de limpeza e proteção contra corrosão (foto à direita). Assim, a auditoria constatou que a Construtora orçou o serviço ~~%61319 - Estrutura de Alumínio em Arco vão de 30 m+~~ e está executando o serviço ~~%61327 - Estrutura de Alumínio em Aço vão de 30 m+~~ que tem o preço menor.

305. Diante disto, a auditoria observou que, mantido o desconto de 17,42% ofertado pela empresa, houve um valor a maior de R\$178.332,36, obtido pela diferença entre o valor do serviço orçado e o valor do serviço executado (R\$453.055,56 . R\$274.723,21), que corresponde a 39,4% do serviço não executado. No caso, a irregularidade está caracterizada pela substituição do serviço orçado por outro de menor valor, sem alterar o valor do contrato por meio de aditivo.

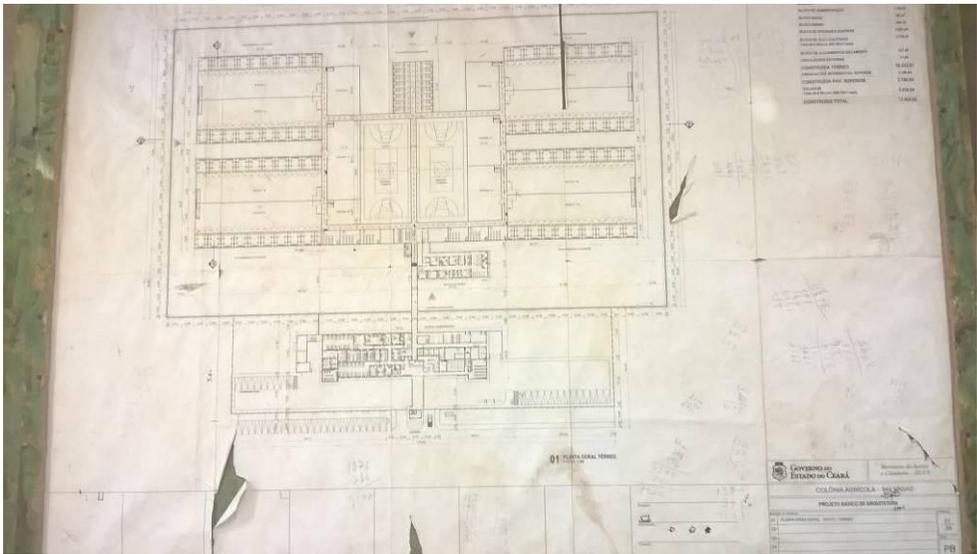
Item do Orçamento	Descrição	Questionamento da Auditoria	Registro fotográfico
1.1.1	Elaboração de projetos executivos de engenharia	<p>O Projeto Executivo, no valor de R\$293.400,00, foi pago integralmente na 1ª Medição, porém, a auditoria não constatou sua existência.</p> <p>O projeto utilizado na obra é o Projeto Básico de uma colônia agrícola (foto).</p> <p>O auditado apresentou um suposto projeto executivo. Entretanto, em análise ao referido projeto a equipe de auditoria não o aceitou como sendo o executivo.</p> <p>Dessa forma, a equipe entende que o projeto executivo não foi apresentado.</p>

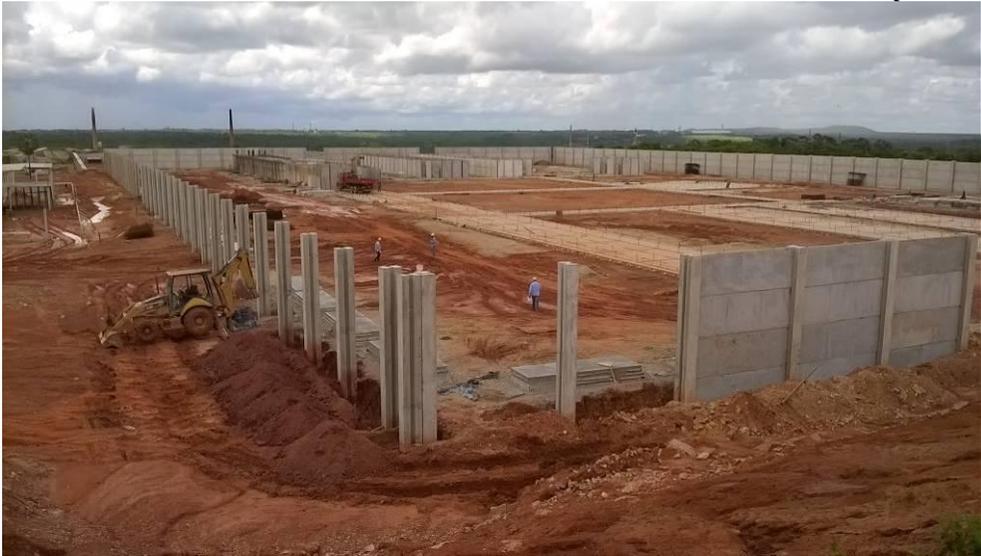
2.1.7	Tapume de estrutura de madeira c/ fechamento em chapa de aço galvanizado de 0,3 mm e altura de 2 m	<p>Na planilha de Medição consta a medição de 100% do quantitativo de 1.575,20 m², no valor total R\$80.792,01.</p> <p>A auditoria não constatou a instalação desse serviço na obra.</p> <p>O auditado confirmou que o referido serviço não foi executado.</p>

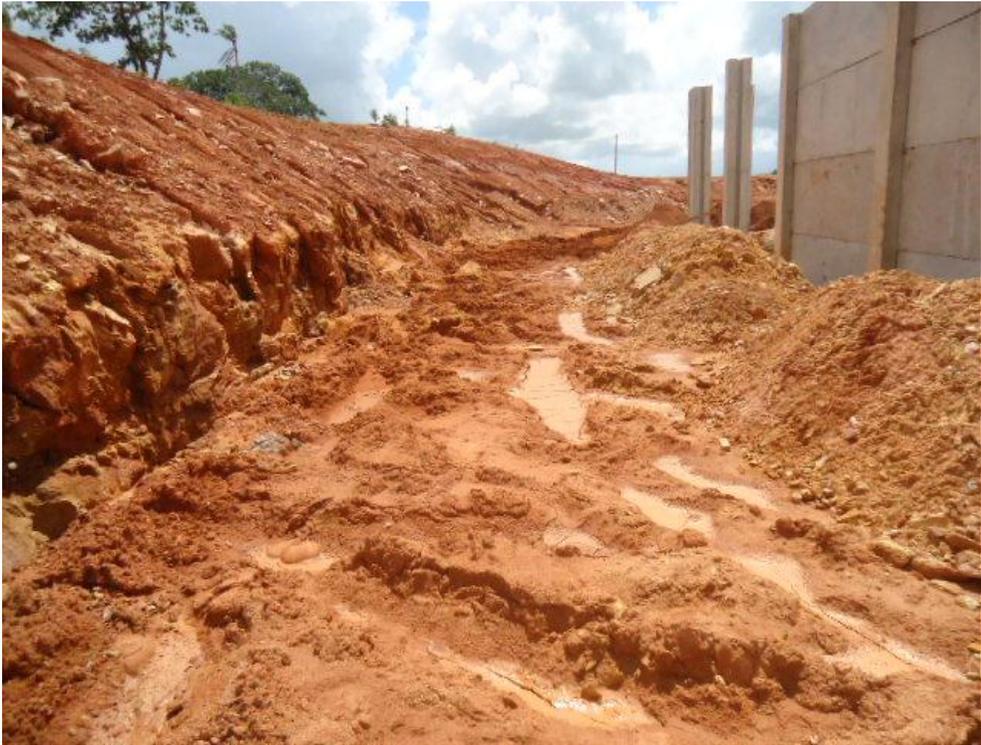
2.2.8	Escavação manual em campo aberto em rocha c/explosão perf. man. até 2 metros	<p>Na planilha de medição foram medidos 1.485,50 m³ de escavação com o uso de explosivos, no valor de R\$198.730,19.</p> <p>Porém, conforme informação do engenheiro da obra, os serviços realizados não utilizaram explosivos.</p> <p>O auditado esclareceu que o desmonte de rocha para escavação utilizou uma massa expansiva e não explosivos.</p>

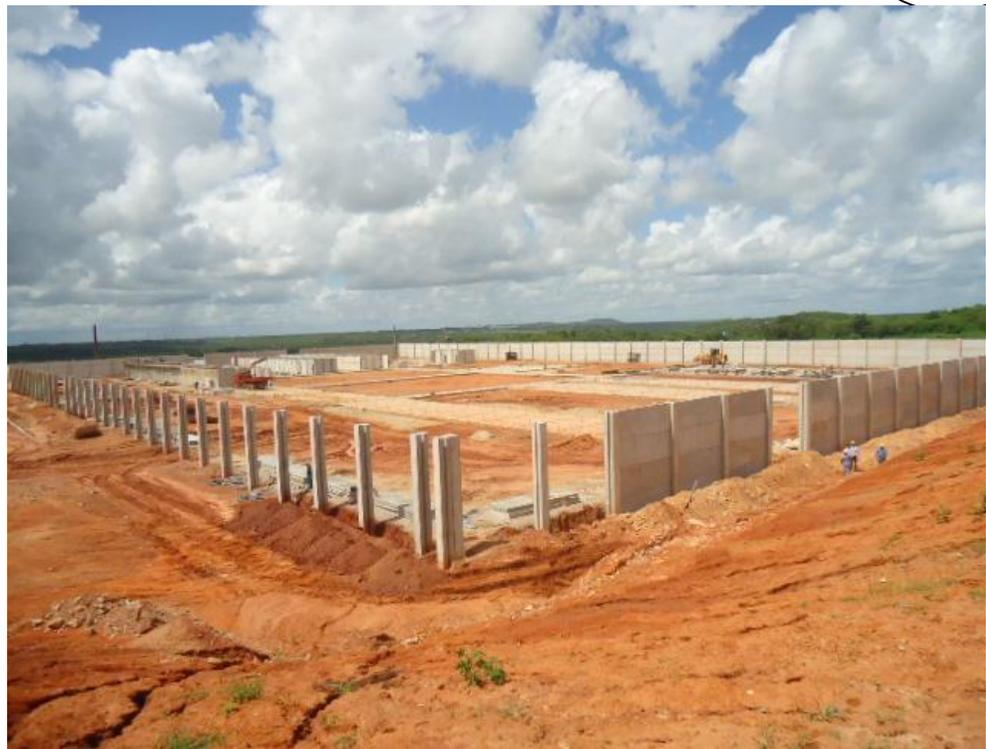
3. 8 unidades de alojamentos

Na 16ª planilha de Medição consta R\$5.301.720,09 referentes a construção de alojamentos, o que equivale a aproximadamente 68% do total de serviços de construção dos oito alojamentos.

A equipe de auditoria, conforme mostrado na Figura ao lado, constatou a execução de serviços em apenas 3 alojamentos que ainda não estão finalizados, o que não corresponde à medição aferida.

Em visita à obra no dia 14/04/2016, a equipe de auditoria constatou a execução das oito unidades de alojamento, porém, ainda com serviços pendentes de execução.

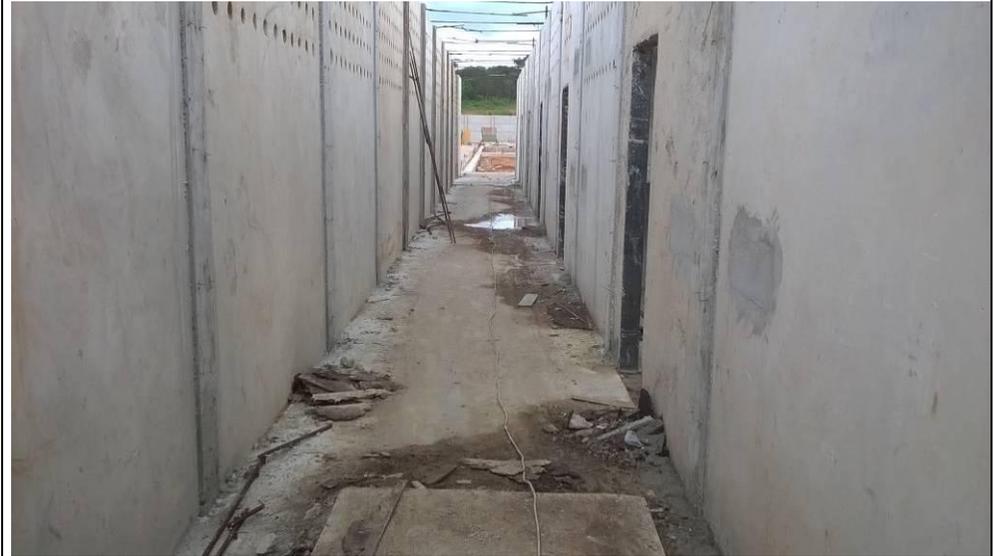
Esquadrias

55% das esquadrias, no valor de R\$205.288,80, foram medidas, porém, o serviço não foi executado.

Em visita à obra no dia 14/04/2016, a equipe de auditoria constatou a execução parcial de esquadrias.

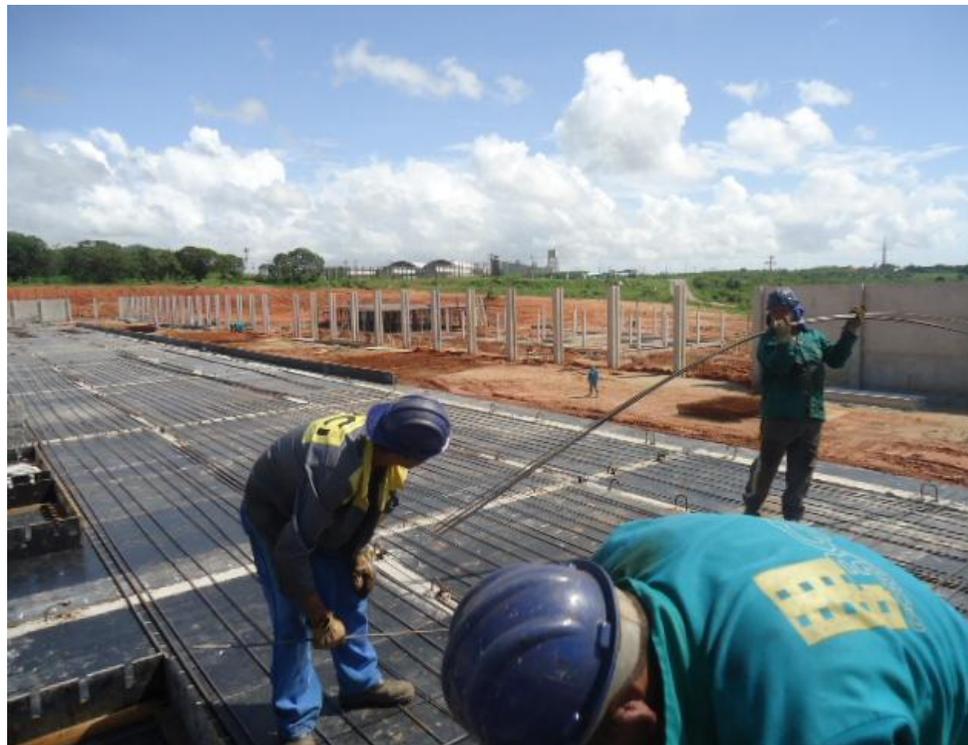
Armação aço CA-50, diâmetro 6,3 (1/4) à 12,5mm (1/2) com . fornecimento e corte (perda de 10%) dobra e colocação.

Recomendação 2: Apresentar parecer do engenheiro, responsável pelo projeto estrutural, indicando as providências técnicas necessárias para sanar o problema, conforme estabelece a NBR 6118/2007, inclusive nas lajes dos blocos II, IV e Administrativo, as quais já tinham sido executadas com essa desconformidade.

Foi apresentada alteração no projeto modificando o detalhe da ferragem da laje e sanando a desconformidade.

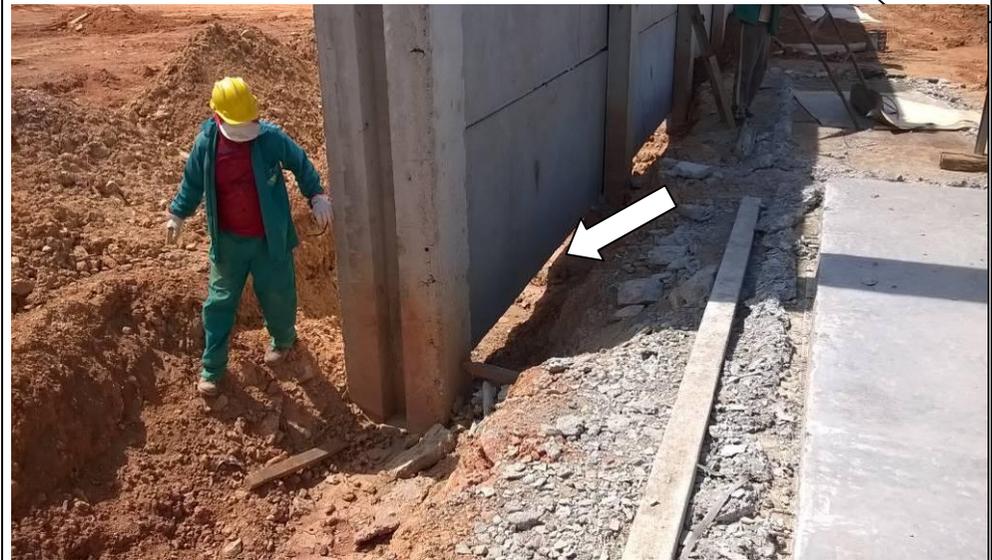
Serviços de
Infraestrutura
(vigas e cintas)

As vigas e cintas previstas no projeto estrutural do serviço de infraestrutura da *Muralha e Guaritas do Sentinela* não foram executadas.

A manifestação confirmou a não execução das cintas e vigas na infraestrutura da Muralha.

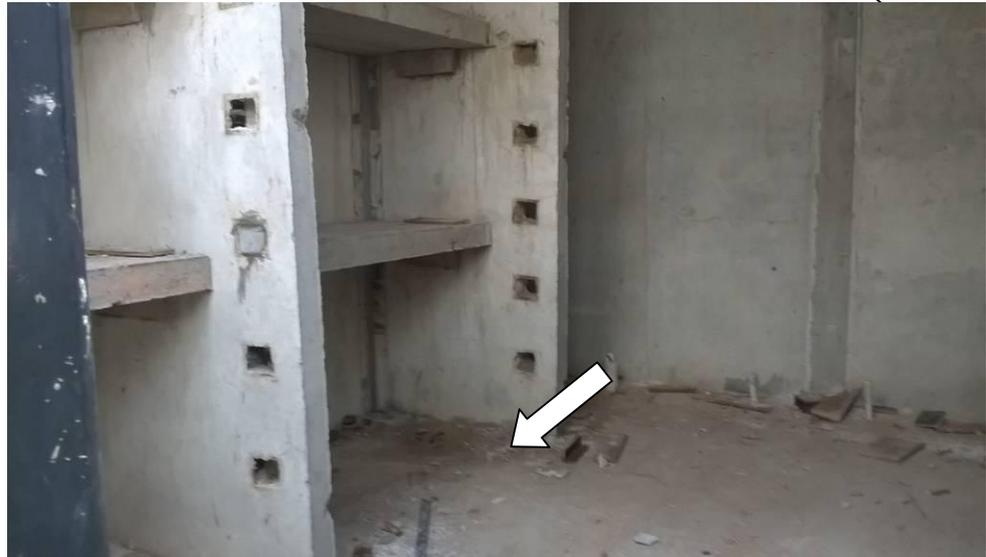
<p>- Estrutura de concreto armado para cama inferior do alojamento de celas</p>	<p>Ausência da estrutura de concreto armado da cama inferior prevista em projeto, nas celas dos alojamentos de presos.</p> <p>Não houve manifestação sobre o assunto.</p> <p>Em visita à obra no dia 14/04/2016, a equipe de auditoria constatou que o serviço não foi executado.</p>
---	---
