**RELATÓRIO DE AUDITORIA DE OBRAS PÚBLICAS
Nº. 080101.01.03.03.082.0317**

**Pavimentação da Rodovia CE-576, trecho CE-155
(CIPP PECÉM) – Porto Pecém (Rodovia das Placas),
Concorrência Pública Internacional Nº 2015004 -
DER**

RELATÓRIO DE AUDITORIA DE OBRAS PÚBLICAS Nº 080101.01.03.03.082.0317

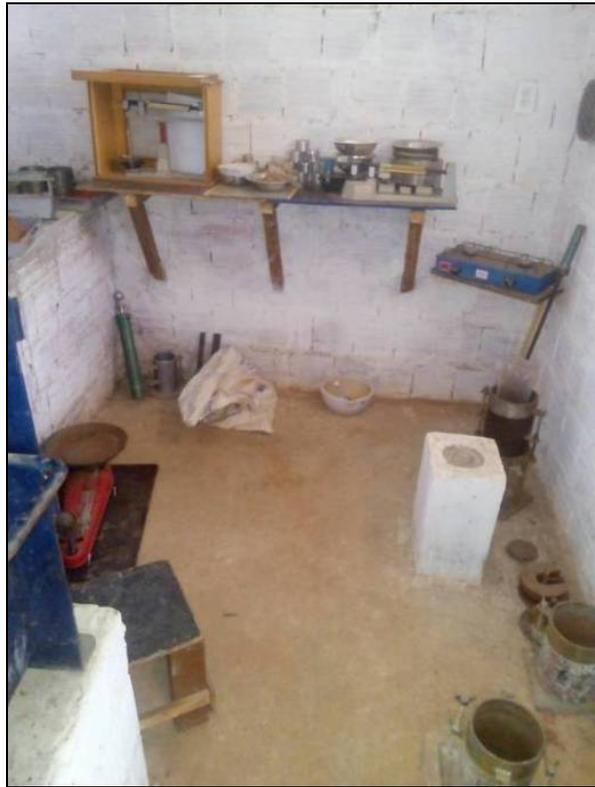
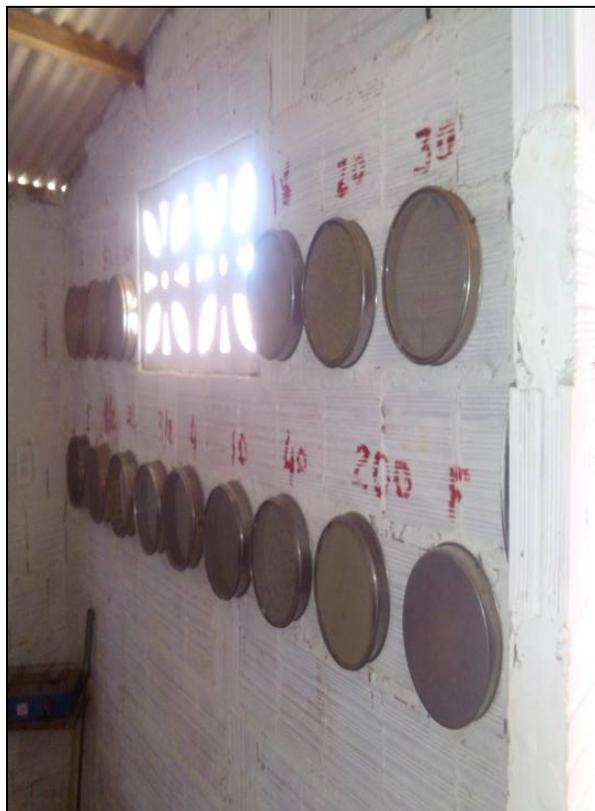
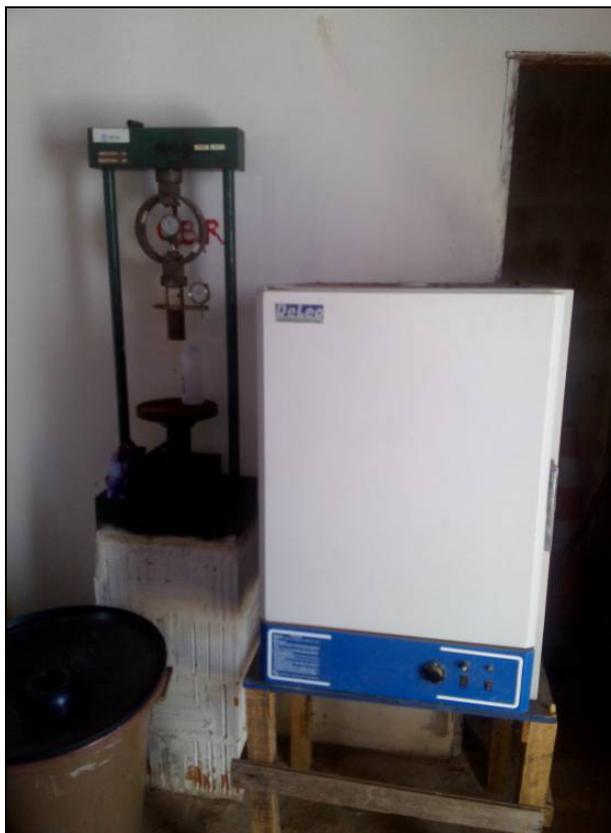
153. A Figura 4, Figura 5 e a Figura 6 apresentam uma vista geral do laboratório e de alguns acessórios e equipamentos constatados pela equipe de auditoria.

Figura 4 - Vista Geral do Laboratório da Supervisora

Figura 5 - Jogo de Peneiras

Figura 6 – Estufa e Prensa para Ensaio CBR

O auditado se manifestou informando que alguns dos equipamentos necessários ao acompanhamento da obra estavam sendo utilizados no trecho ou estavam fora dos seus lugares originais no momento da auditoria da CGE. Foram apresentadas em sua manifestação fotos dos equipamentos citados pela auditoria e que estão disponíveis no laboratório e, também, a data de calibração e validade dos equipamentos.

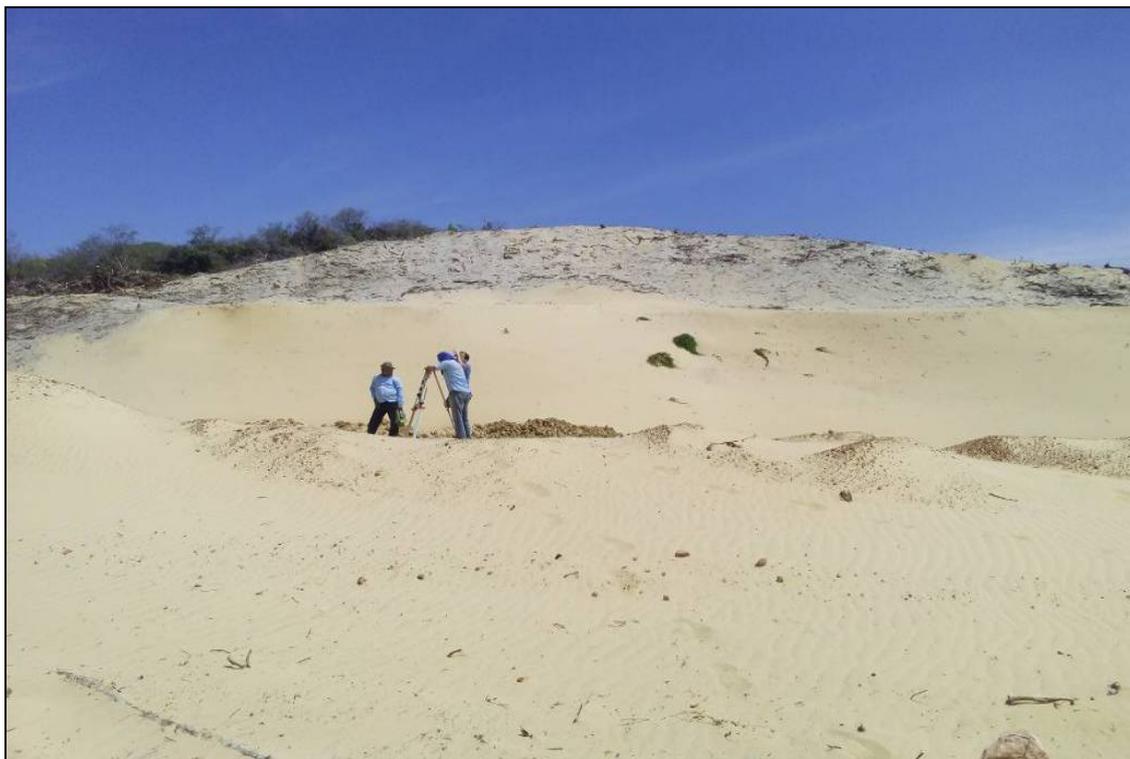
Figura 8 – 1º Trecho Analisado em Campo (Estacas 113, 114 e 115)

171. Com o intuito de verificar a correta execução das seções de corte e aterro projetadas para a rodovia, a equipe de auditoria realizou o levantamento topográfico de dois trechos, composto de três estacas sequenciais cada um deles, que são: 1º Trecho (Figura 8), que corresponde às estacas 113, 114 e 115; e o 2º Trecho (Figura 9), que se refere às estacas 168, 169 e 170.

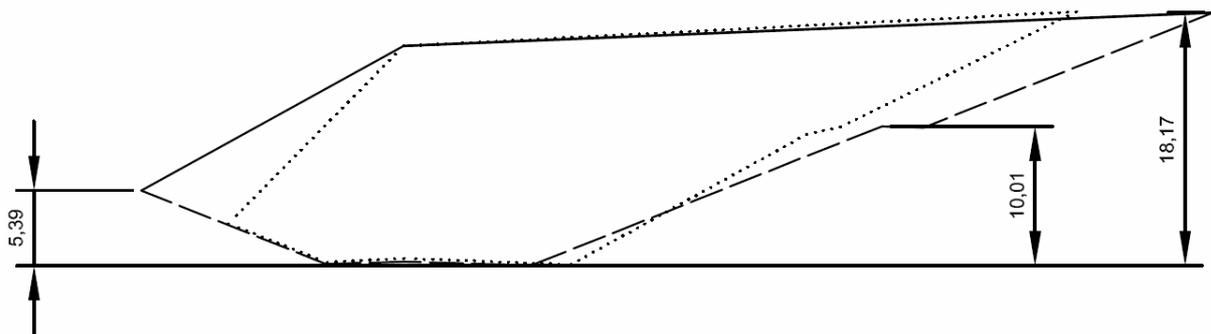
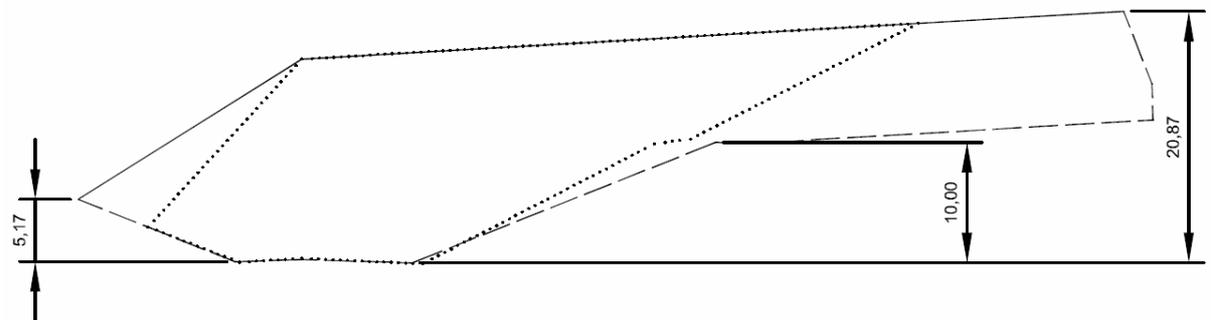
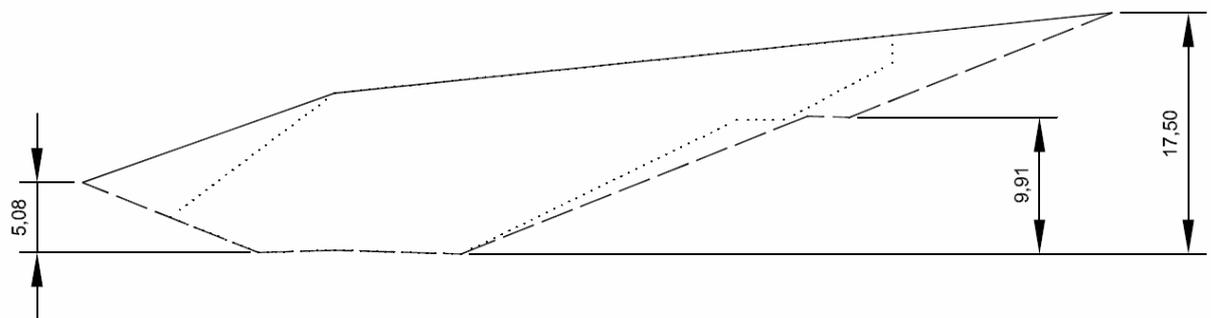
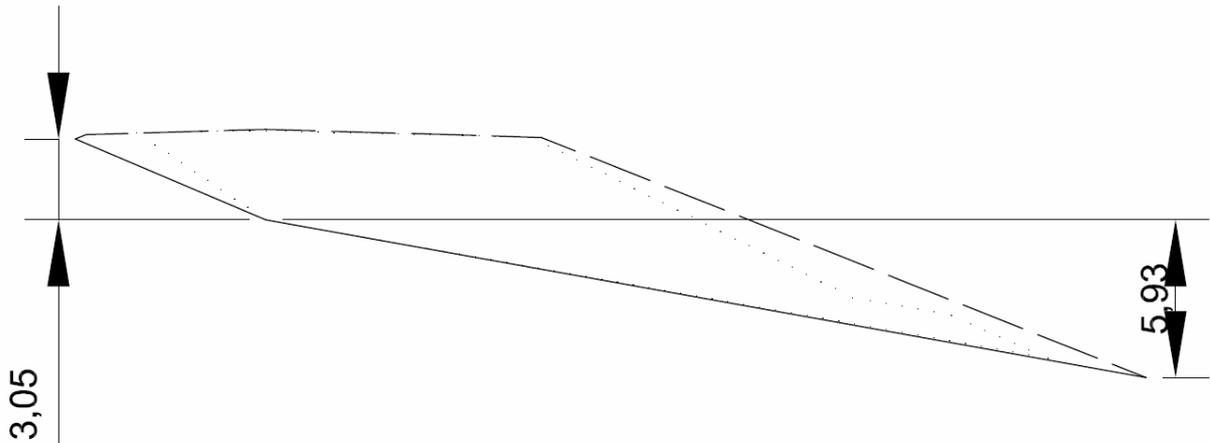
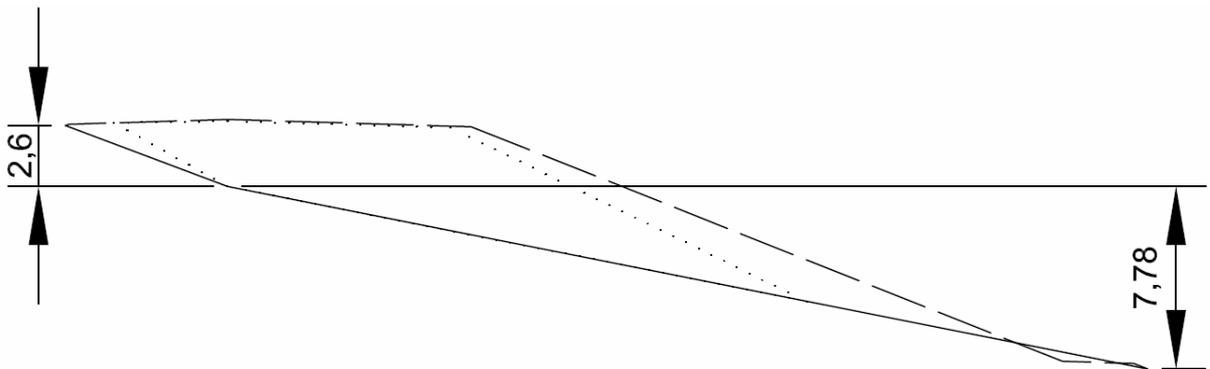
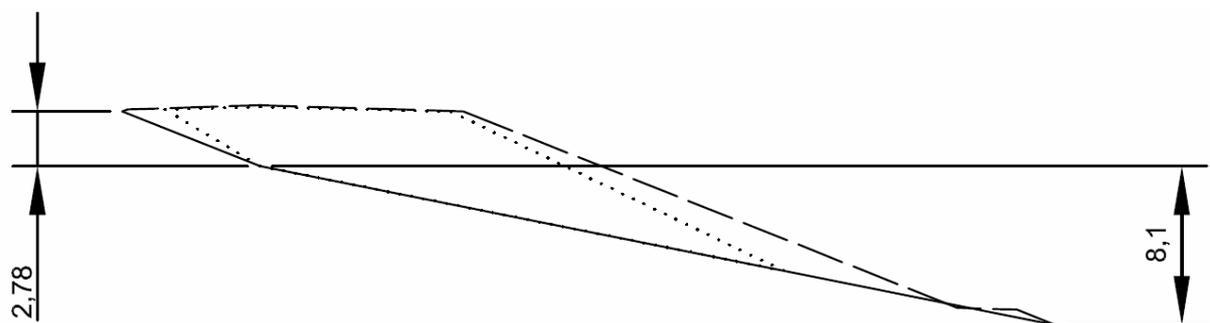
174. As linhas contínuas referem-se ao terreno primitivo, as tracejadas remetem ao projeto readequado e informado pelo DER como executado por meio das medições e as pontilhadas representam o levantamento topográfico feito pela equipe de auditoria.

Figura 10 – Nivelamento Topográfico da Estaca 113

Figura 11 – Nivelamento Topográfico da Estaca 114

Figura 12 – Nivelamento Topográfico da Estaca 115

Figura 13 – Nivelamento Topográfico da Estaca 168

Figura 14 – Nivelamento Topográfico da Estaca 169

Figura 15 – Nivelamento Topográfico da Estaca 170

175. A Tabela 14 apresenta a divergência de área entre as seções transversais analisadas, comparando o projeto com o que foi detectado pela equipe de auditoria.

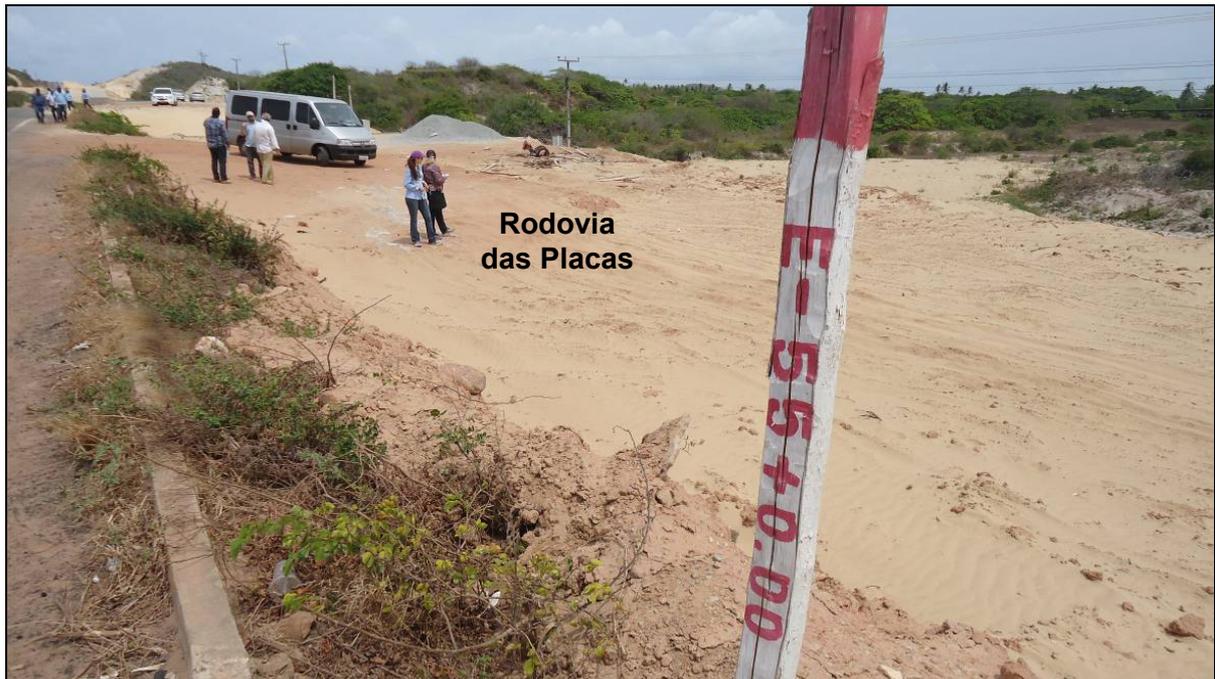
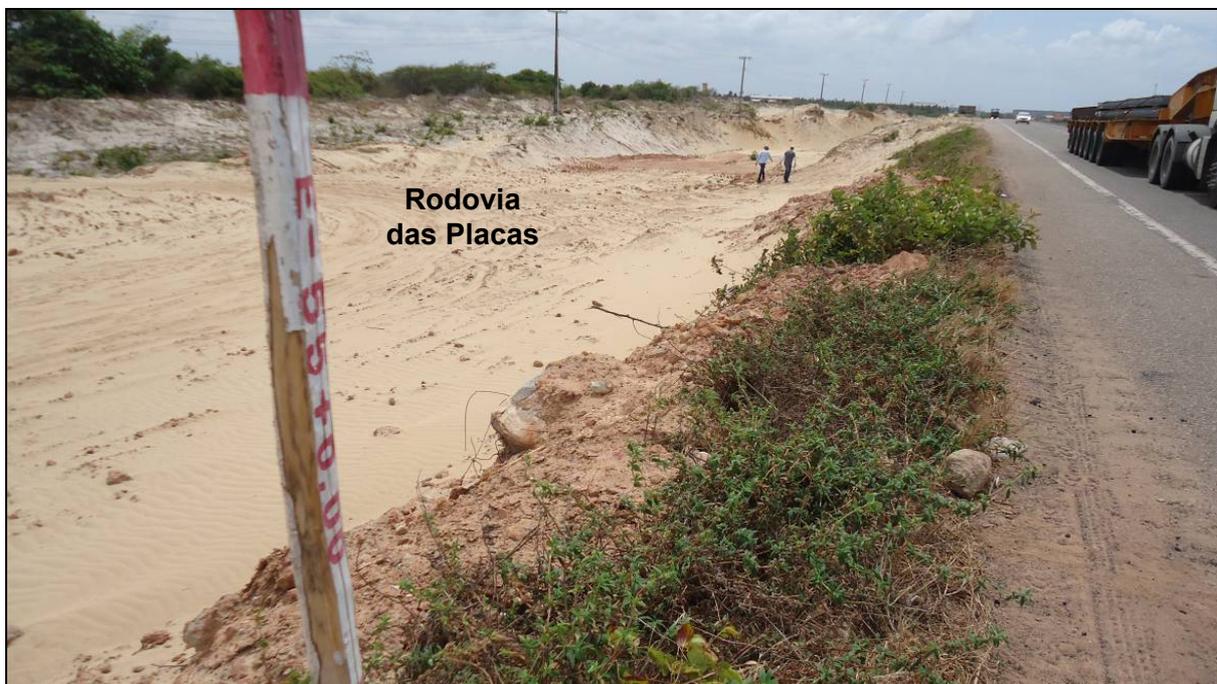
Figura 16 – Vista do Trecho Localizado após a Estaca 55

Figura 17 – Vista do trecho Localizado antes da Estaca 55

216. No segundo trecho onde foi executada a imprimação, ela se inicia na estaca 62 (Figura 22) e finaliza na estaca 94. O trecho entre as estacas 42 e 58 não foi executado e sequer foi finalizado o serviço de terraplenagem, conforme demonstrado na Figura 16 e na Figura 17, anteriormente apresentadas.

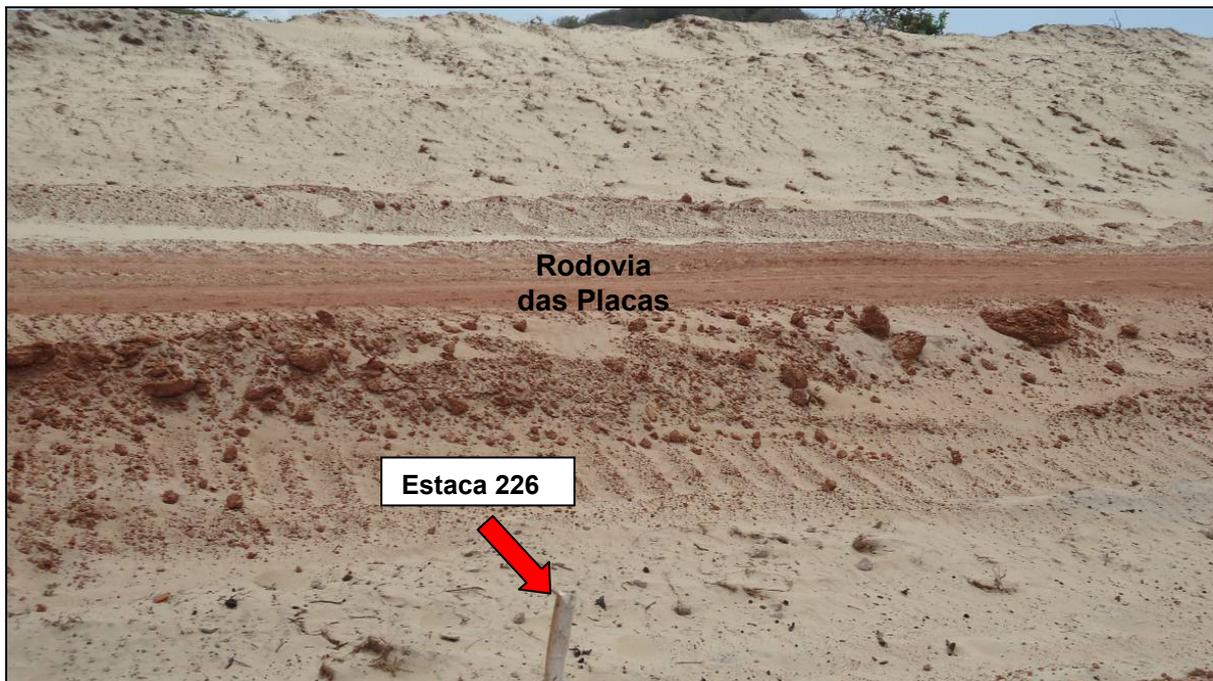
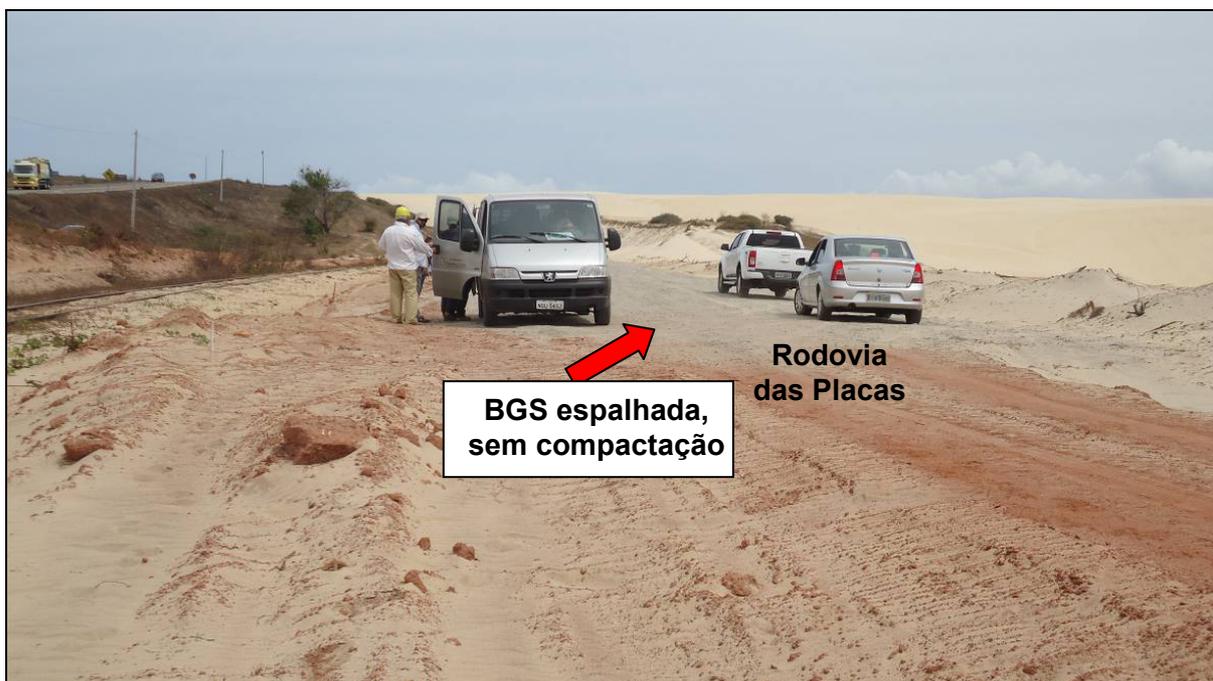
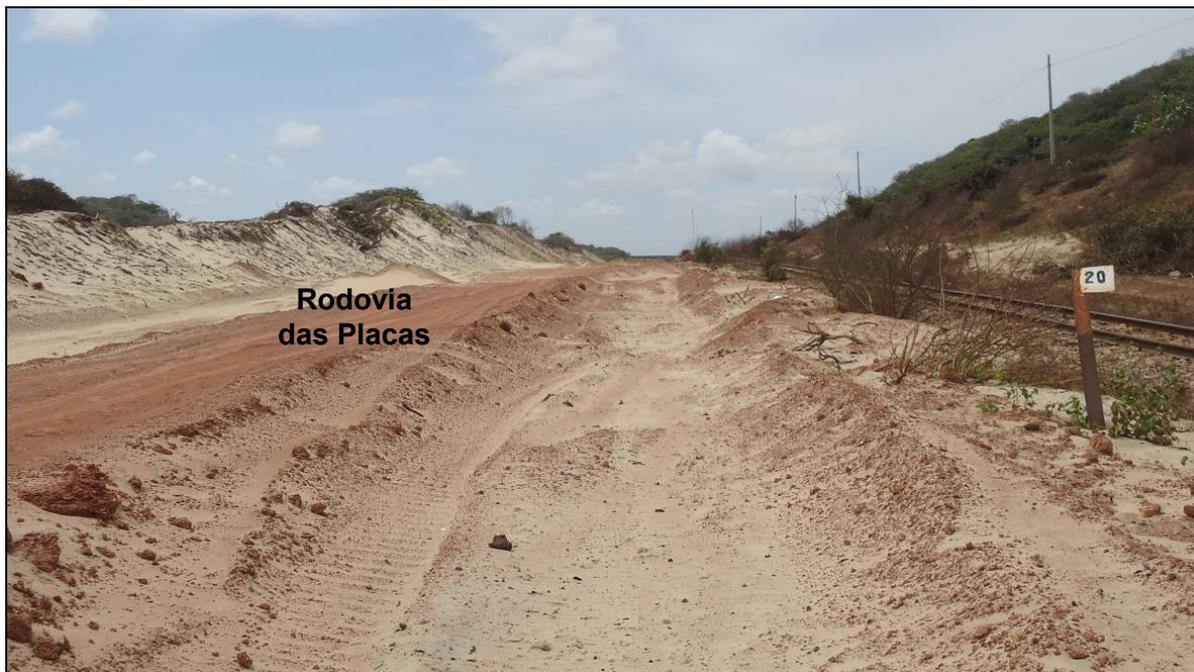
204. A Figura 18, a Figura 19 e a Figura 20 apresentam trechos em torno da estaca 226 que comprovam que os serviços medidos e atestados pela fiscalização no local não foram executados.

Figura 18 – Vista do trecho Localizado na Estaca 226

Figura 19 – Vista do trecho Localizado após a Estaca 226

Figura 20 – Vista do Trecho Localizado antes da Estaca 226

205. A Tabela 20 apresenta a divergência entre os quantitativos dos serviços que compõem a camada de base medidos pela fiscalização e o levantamento feito pela equipe de auditoria.

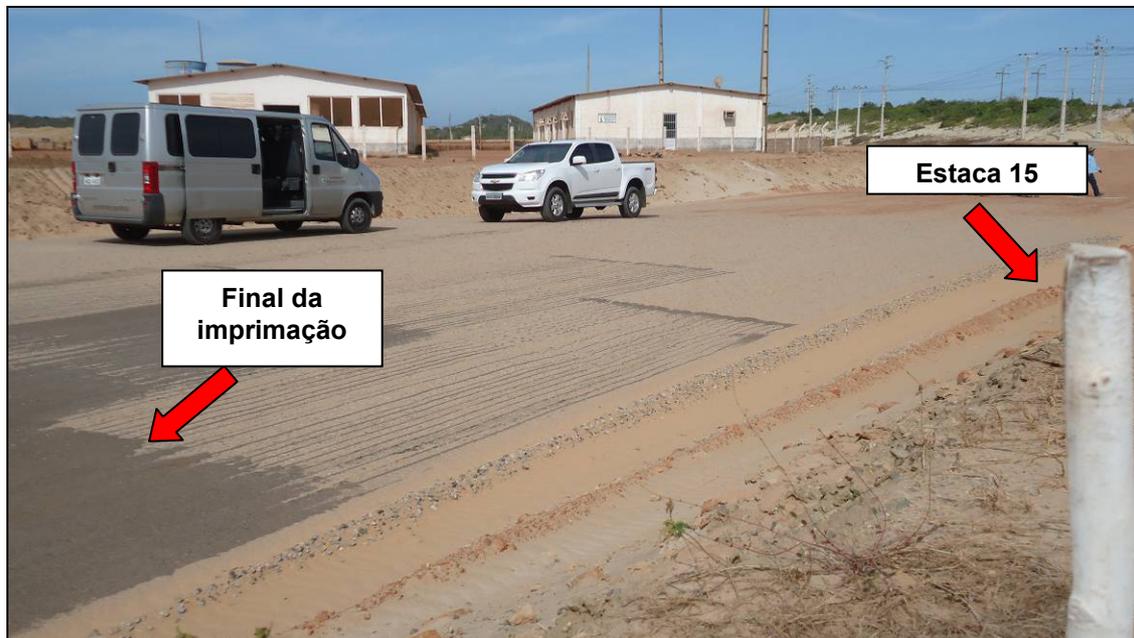
215. As figuras, a seguir, apresentam os trechos em que a imprimação foi executada. Conforme a Figura 21, constatou-se que a imprimação foi efetivamente executada entre as estacas 10 e 15, no entanto, o serviço foi medido e pago no intervalo entre as estacas 6 e 17.

Figura 21 – Estaca 15 Demarcando Final do Primeiro Trecho com Imprimação

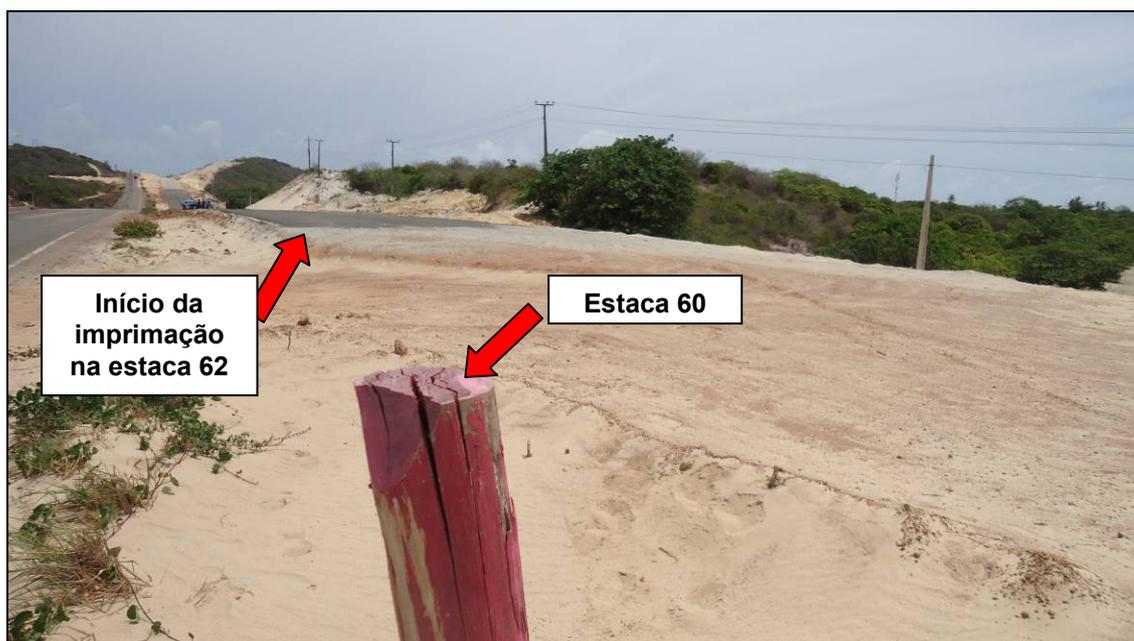
Figura 22 – Estaca 60 Serviu de Referência para Aferição do Início da Imprimação no Segundo Trecho Auditado

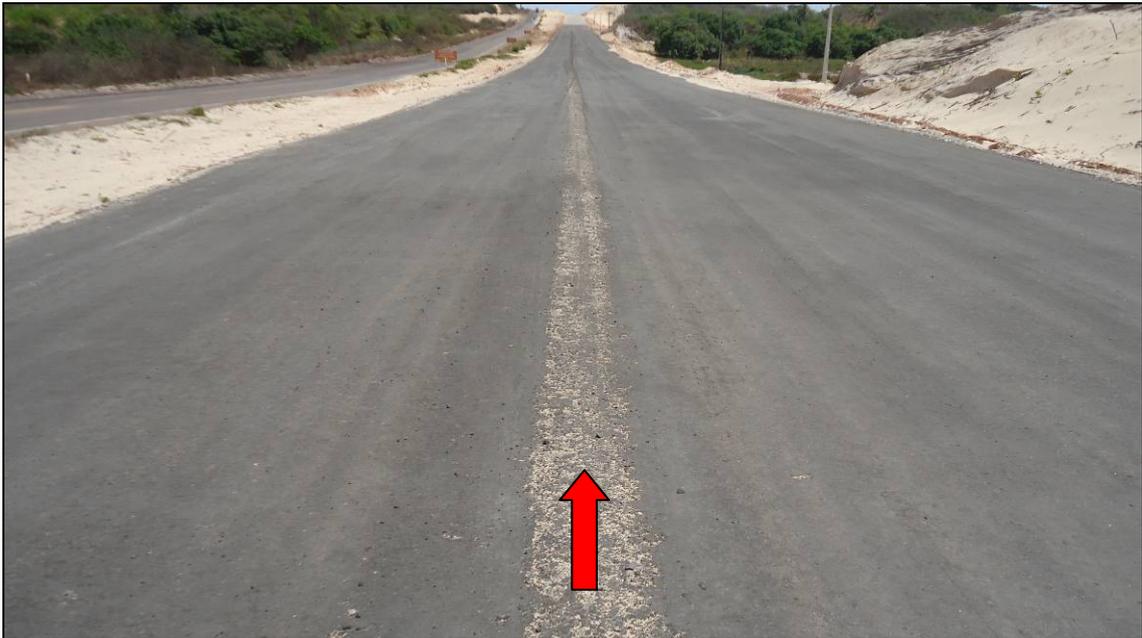
220. Constatou-se que os trechos executados e liquidados pela fiscalização apresentam patologias precoces, que podem ser observadas visualmente no pavimento executado, compreendendo a deficiência nas juntas longitudinais e a desagregação da mistura asfáltica, conforme demonstrado nas Figura 25, Figura 26 e Figura 27.

Figura 25 – Deficiência na Junta Longitudinal

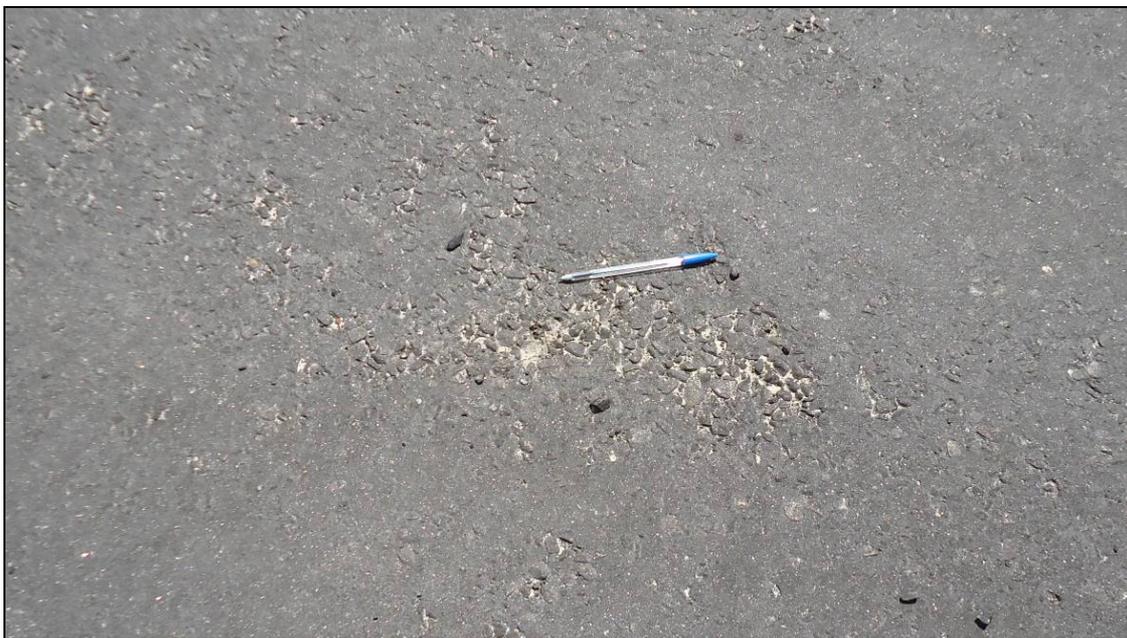
Figura 26 – Desagregação da Mistura Asfáltica

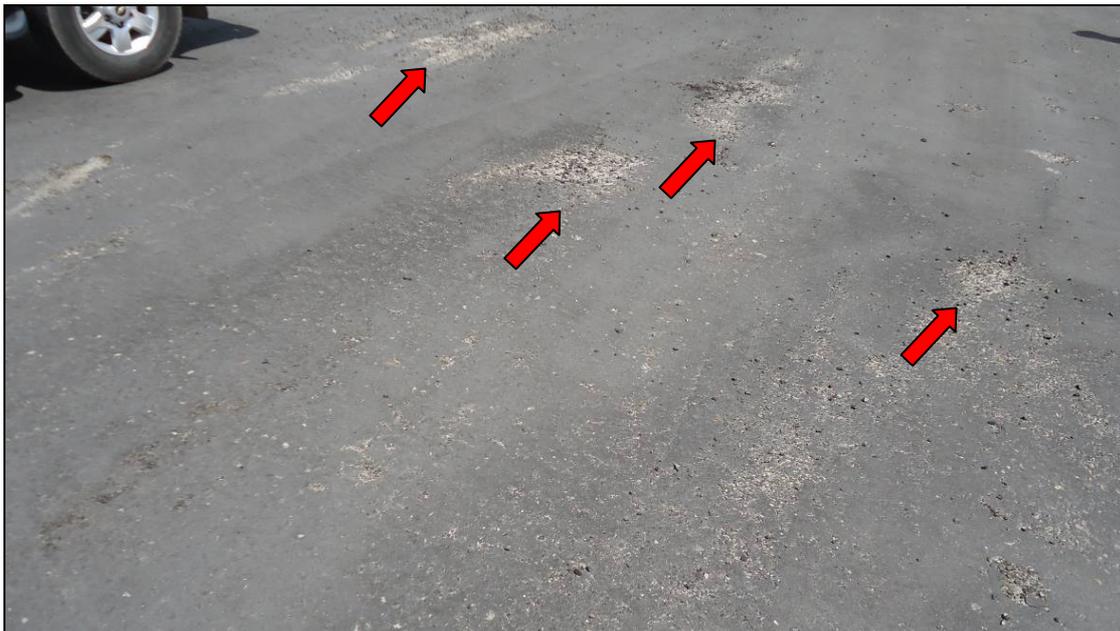
Figura 27 – Desagregação Generalizada da Mistura Asfáltica

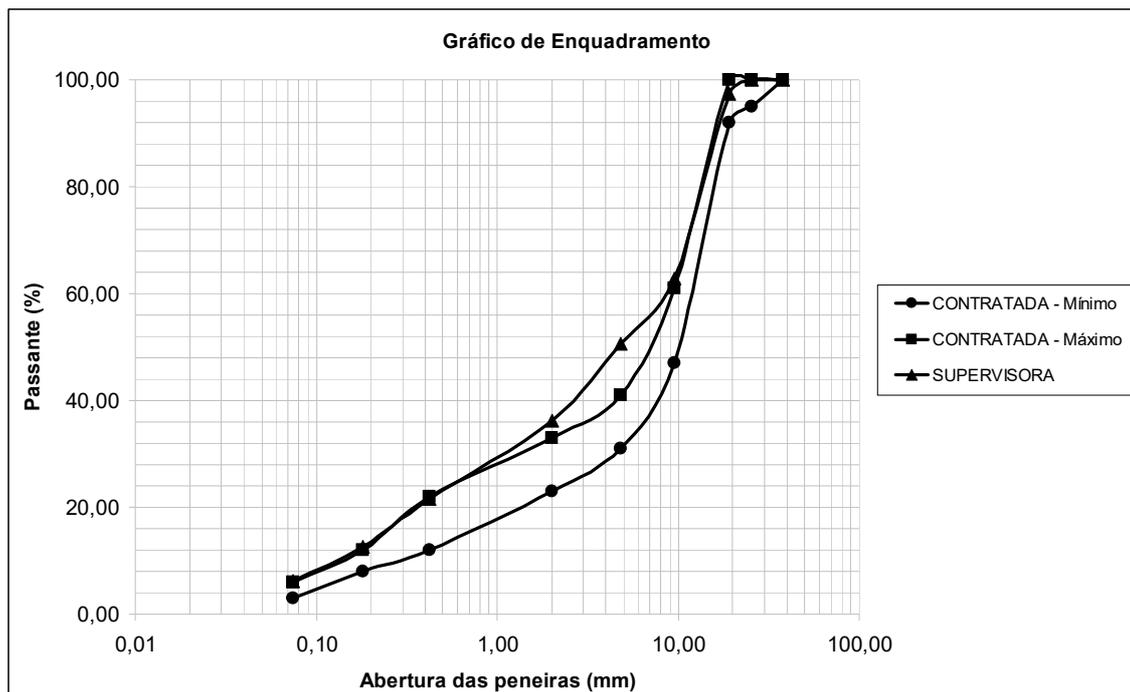
238. As faixas granulométricas estabelecidas pela Contratada, denominadas faixa de trabalho, e os resultados obtidos pela Supervisora podem ser melhor visualizados na Figura 29.

Figura 29 – Gráfico de Enquadramento das Faixas Granulométricas (Contratada x Supervisora)

239. Percebe-se que alguns pontos da curva granulométrica obtida pela Supervisora se encontram fora das faixas granulométricas estabelecidas pela Contratada. Esse fato ensejaria, por si só, a suspensão da execução da referida camada para a realização de novos ensaios, a fim de corrigir a granulometria do traço.

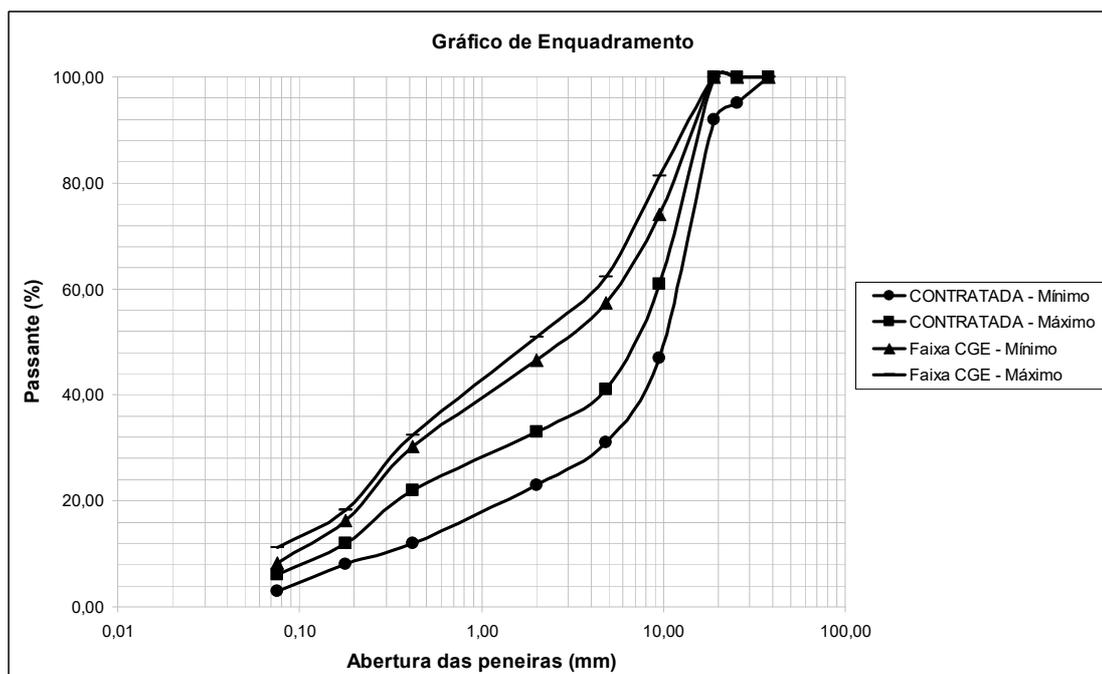
243. Por meio da análise da Figura 30, percebe-se que as faixas granulométricas obtidas, por meio de ensaios realizados com as amostras coletadas em campo pela equipe de auditoria, estão fora das faixas de trabalho estabelecidas no projeto.

Figura 30 – Gráfico de Enquadramento das Faixas Granulométricas (Contratada x CGE)

244. Diante dos fatos apresentados, conclui-se que os resultados obtidos nos ensaios de granulometria realizados pela Supervisora, assim como aqueles obtidos nos ensaios realizados pela equipe de auditoria, não se enquadram nas margens de tolerância especificadas no Projeto de Mistura Betuminosa, contrariando o que determina a norma DNIT 031/2006 – ES.

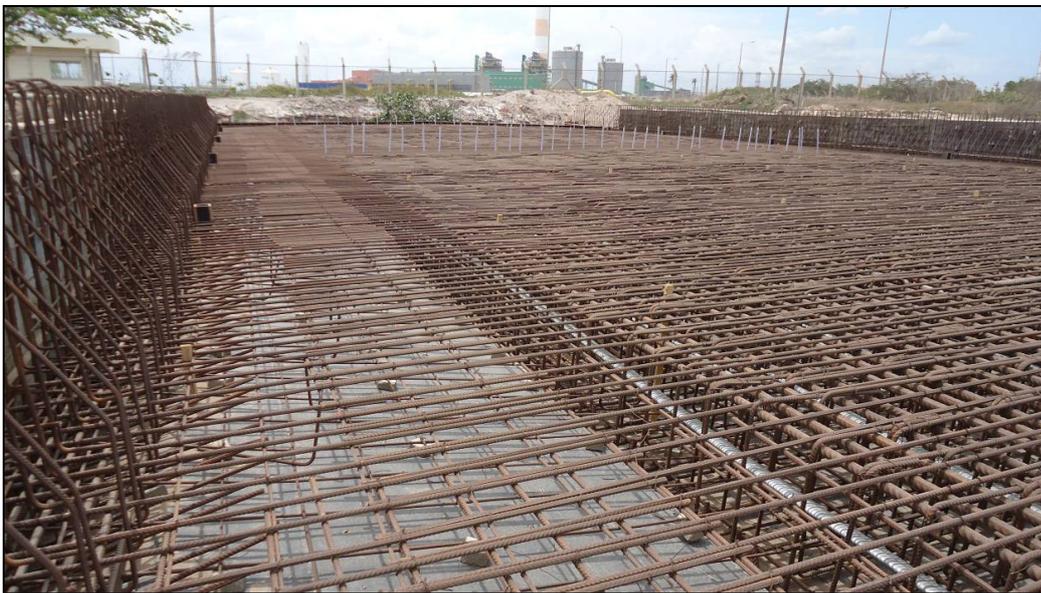
Figura 31 – Ponte do Canal de Macrodrenagem – Concretagem não Executada

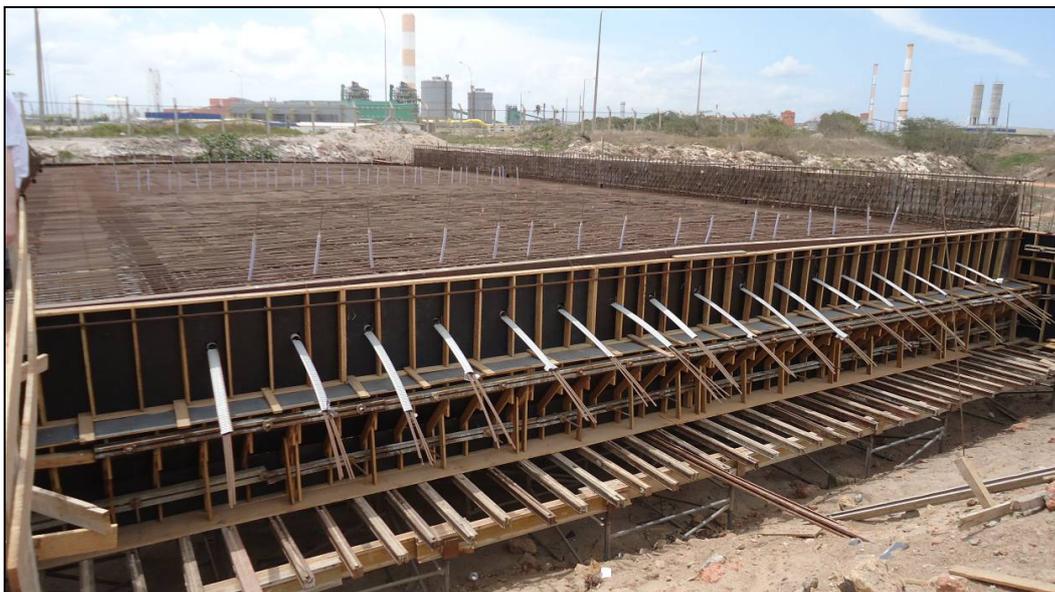
255. Ademais, para a execução do serviço de protensão faz-se necessária a prévia execução da concretagem, a qual, conforme citado anteriormente, não foi executada.

Figura 32 - Ponte do Canal de Macrodrenagem – Protensão não Executada
