**RELATÓRIO DE AUDITORIA DE OBRAS PÚBLICAS
Nº. 220001.01.03.03.028.0217**

Secretaria da Educação – SEDUC

Construção da Escola de Educação

Profissionalizante São José, Município de Sobral

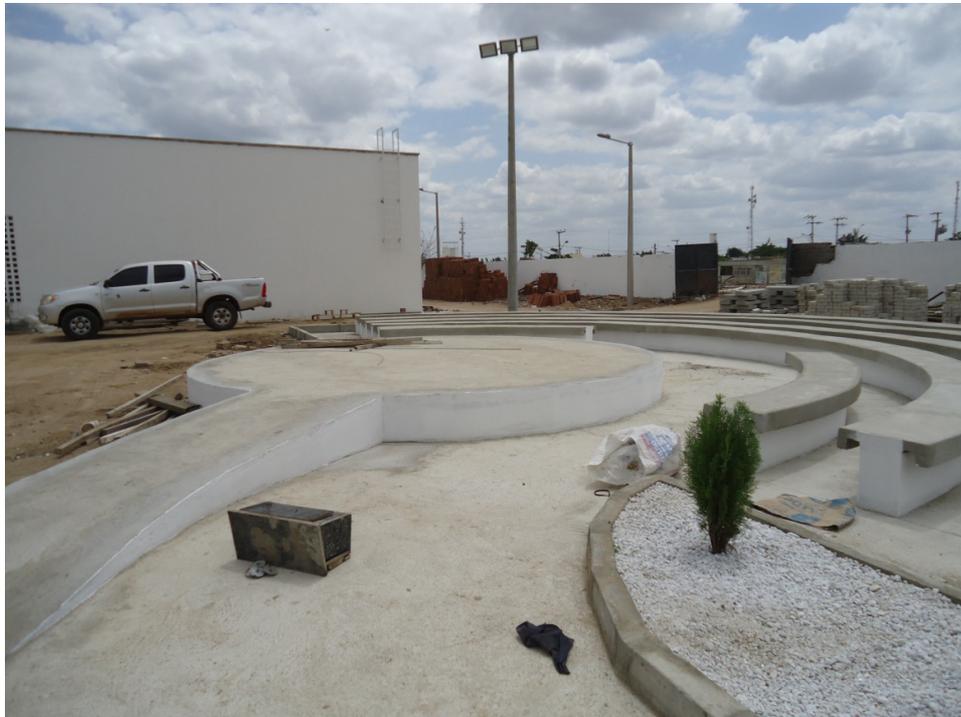
Foto 1 – Piso do Anfiteatro

66. A auditoria verificou que o piso intertravado, nas cores cinza e vermelho, especificado no projeto do anfiteatro, não constava no orçamento-base e no orçamento contratado, sendo executado em piso cimentado, conforme foto 1:

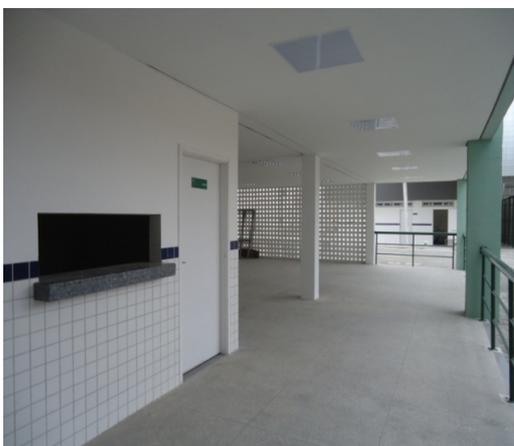
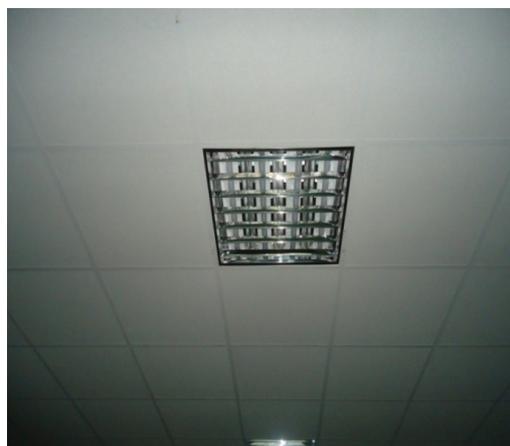
Foto 4 – Luminárias Instaladas na Obra

148. O item de orçamento P0657 - *Luminária de embutir/sobrepor retangular em alumínio lacado com refletor em alumínio espelho, para 4 LED tubulares T5 de 10w , tonalidade 5000k, cor branca, grau de proteção IP20 e 1 LED driver, fornecimento e instalação* é o de maior representatividade na Curva ABC e foi utilizado para especificar duas luminárias com características e preços unitários distintos (foto 4).

LUMINÁRIA A (sem aletas): Luminária de embutir. Iluminação em LED (04 lâmpadas tubulares LED, T5 ou T8, 10w cada ou placas LED fixadas diretamente ao corpo da luminária). Corpo em chapa de aço tratada e pintada eletrostaticamente na cor branca. Potência máxima do conjunto (tubos ou placas e driver) 44w. Fluxo luminoso mínimo 3200lm. Fator de potência mínimo 0,92. Índice de reprodução de cores maior que 75%

LUMINÁRIA B (com aletas): Luminária de embutir. Iluminação em LED (04 lâmpadas tubulares LED, T5 ou T8, 10w cada ou placas LED fixadas diretamente ao corpo da luminária). Corpo de aço tratada e pintada eletrostaticamente na cor branca com **Aletas em alumínio anodizado de alto brilho ou difusor opaco**. Potência máxima do conjunto (tubos ou placas e driver) 44w. Fluxo luminoso mínimo 3200lm. Fator de potência mínimo 0,92. Índice de reprodução de cores maior que 75%.

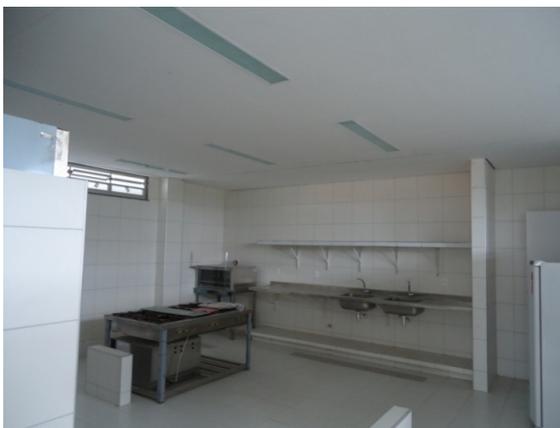
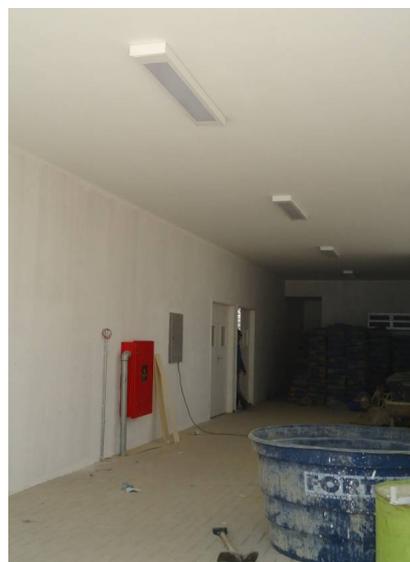
Foto 5 – Luminárias Instaladas na Obra

152. De forma semelhante à análise acima, a auditoria verificou que as luminárias instaladas na obra, foto 5, orçadas no item P0651 - *Luminária de sobrepor/embutir retangular em PA (polyamide) com refletor em PMMA optico para 2 LED tubulares t5 de 20w , tonalidade 5000k, cor branca, grau de proteção IP20 e 1 LED driver, fornecimento e instalação* também estão com preço manifestamente superior ao praticado no mercado.

LUMINÁRIA C (sem difusor): Luminária de embutir. Iluminação em LED (02 lâmpadas tubulares LED, T5 ou T8, 20W cada ou placas ILED fixadas diretamente ao corpo da luminária). Corpo em chapa de aço tratada e pintada eletrostaticamente na cor branca. Potência máxima do conjunto (tubos ou placas e driver) 44w. Fluxo luminoso mínimo 3200lm. Fator de potência mínimo 0,92, Índice de reprodução de cores maior que 75%.

LUMINÁRIA D (com difusor): Luminária hermética de embutir. Iluminação em LED (02 lâmpadas tubulares LED, T5 ou T8, 20W cada ou placas LED fixadas diretamente ao corpo da luminária). Corpo em chapa de aço tratada e pintada eletrostaticamente na cor branca. **Difusor em vidro temperado transparente ou fosco.** Potência máxima do conjunto (tubos ou placas e driver) 44w. Fluxo luminoso mínimo 3200lm. Fator de potência mínimo 0,92. Índice de reprodução de cores maior que 75%.

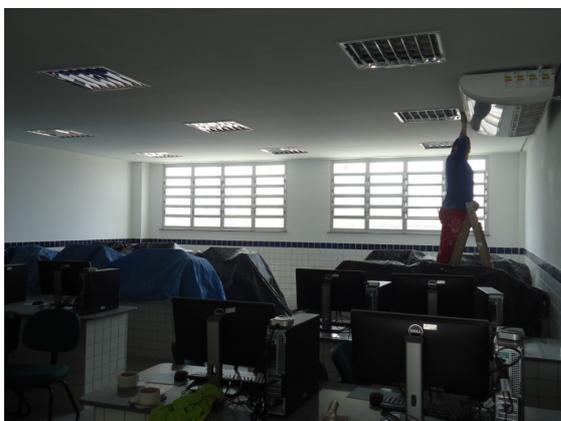
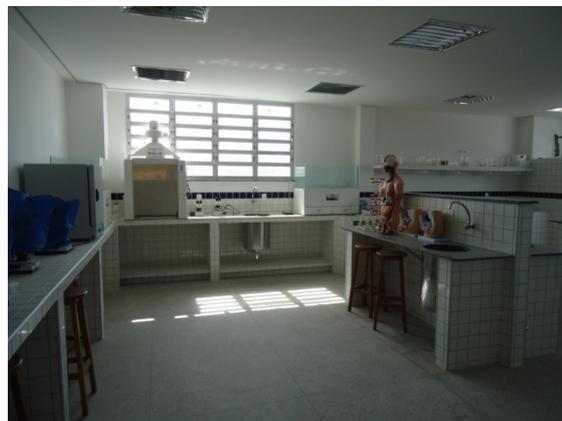
Foto 6 – Equipamentos Instalados na Escola

156. Apesar de a SEDUC disponibilizar segurança para a guarda do local, a auditoria constatou que há fragilidade no controle e armazenamento desses equipamentos, uma vez que a obra ainda está em execução, com operários trabalhando, e que ainda não foi recebida pela Secretaria, estando os referidos equipamentos sujeitos a furto, perdas e danos.

SALA DE INFORMÁTICA

LABORATÓRIO QUÍMICA/BIOLOGIA
