**RELATÓRIO DE AUDITORIA DE OBRAS PÚBLICAS
Nº. 080101.01.03.03.170.1117**

**Pavimentação da Rodovia CE-243 no trecho
Uruburetama – Itapajé e acessos, com extensão de
21,29 Km**

Fortaleza, setembro de 2018

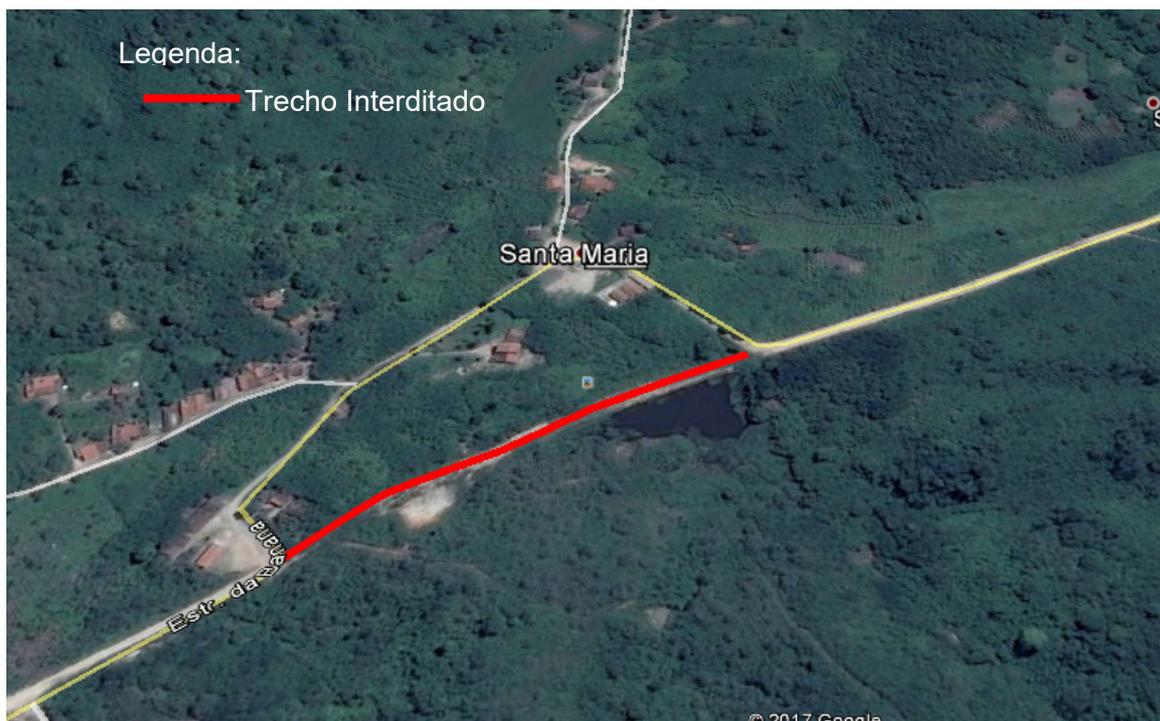
Figura 2 - Trecho Interditado

41. Em análise ao Projeto Básico elaborado para os serviços de pavimentação da CE-243, pode-se observar que o Projeto de Desapropriação apresentado não contempla o Volume 2C, o qual trata do cadastro das áreas a serem desapropriadas. Em visita à obra, a auditoria identificou que o trecho especificado entre as estacas 269 a 286+13 (Figura 2) estava inserido em propriedade privada.

42. Além disso, foi informado pelo fiscal da obra, assim como pelo representante da empresa contratada, que após o início dos serviços no trecho em análise, o proprietário impediu a continuidade dos trabalhos alegando que deveria ser indenizado pela área (Figuras 2, 3 e 4).

45. Dessa forma, conforme verificado pela auditoria, a obra foi iniciada sem o Projeto de Desapropriação contemplar o Volume 2C (cadastro para desapropriação), o que ocasionou a paralisação da execução no trecho supracitado.

No que se refere ao trecho especificado entre as estacas 269 a 286+13 (Figura 2), o DER afirmou que a desapropriação dos terrenos litigantes já foi acertada por meio de acordo com o proprietário e efetuado o pagamento, sendo possível o andamento da obra, entretanto, o órgão não apresentou documentação comprovando a informação.

Recomendação nº. 080101.01.03.03.170.1117.001 - Iniciar a obra apenas quando estiver em posse de todos os projetos, inclusive o de cadastro de desapropriações.

Recomendação nº. 080101.01.03.03.170.1117.002 – Providenciar, doravante, a regularização da desapropriação dos imóveis antes do início da obra.

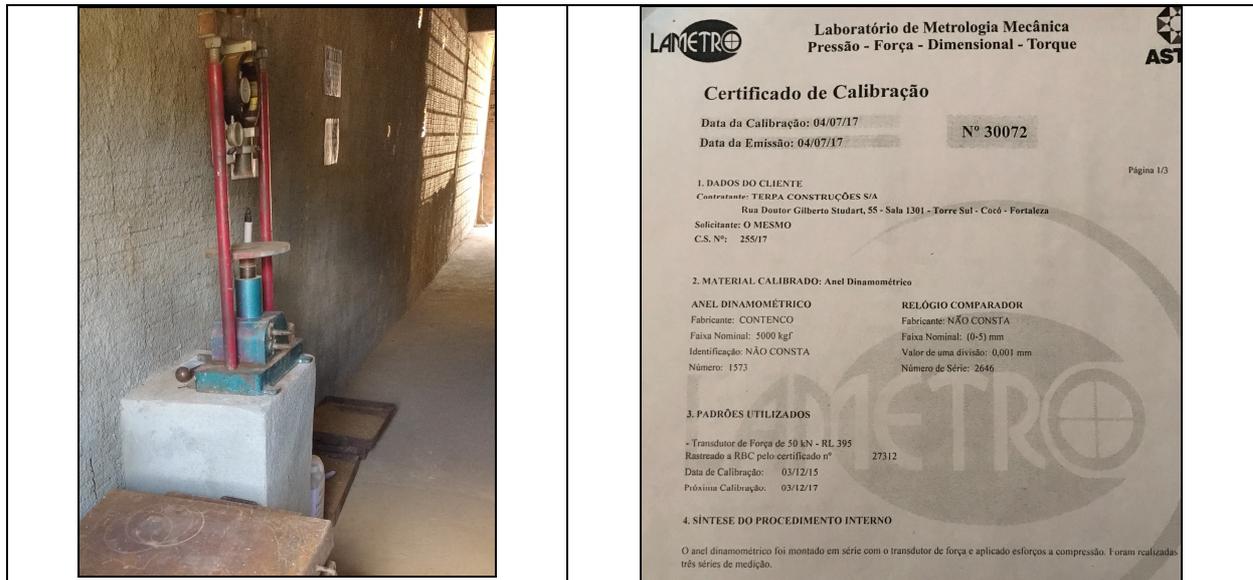
Figura 5 - Vista da Prensa para ensaio de CBR/Marshall com anel dinamômetro e certificado de calibração

86. Ressalta-se que, dentre os equipamentos presentes no laboratório, apenas a Prensa de CBR/Marshall com anel dinamômetro estava com a calibração atualizada, conforme Figura 5.

87. A norma da Associação Brasileira de Normas Técnicas – ABNT NBR NM-ISO 7500-1, que trata da calibração de máquinas de ensaio de tração/compressão, recomenda, sob condições normais, a calibração em intervalos não superiores a 12 meses.

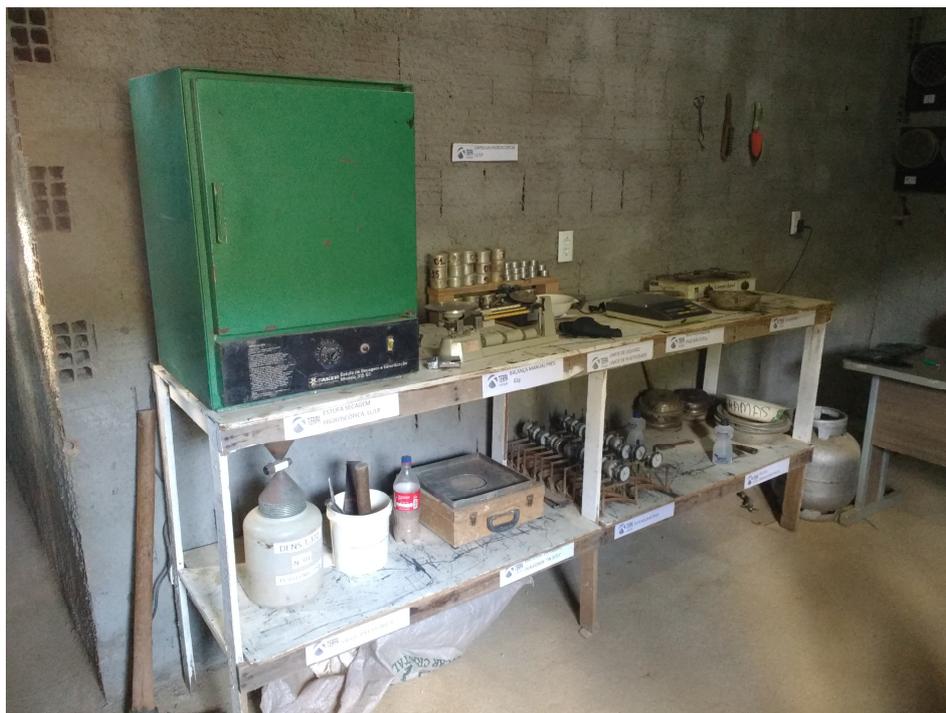
Figura 6 - Vista Geral do Laboratório da Contratada

90. As Figuras 6, 7 e 8 apresentam uma visão geral do laboratório e de alguns acessórios e equipamentos constatados pela equipe de auditoria.

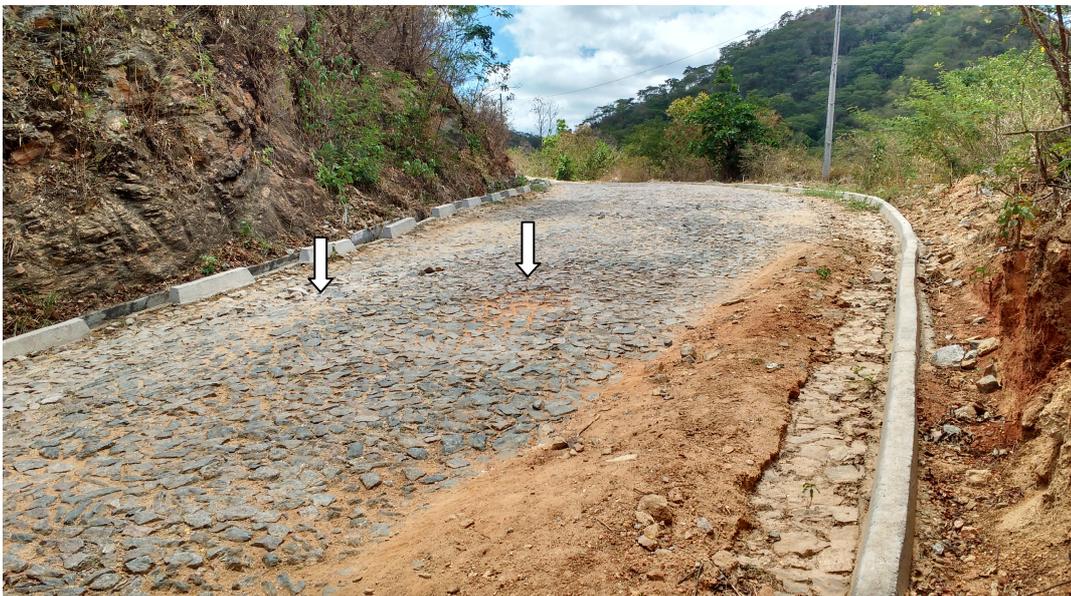
Figura 9 – Problemas na Pavimentação em Pedra Tosca

106. Entretanto, a auditoria constatou que os trechos entre as estacas 134 a 287, atestados pela fiscalização, apresentam patologias precoces as quais podem ser observadas no pavimento executado, tais como: a desagregação do calçamento e o afundamento do colchão de areia, conforme demonstrado nas Figuras 9 e 10.

“O trecho auditado estar localizado em uma região montanhosa, com rampas muito íngremes, o projeto indicou um revestimento em Concreto Betuminoso Usinado a Quente para direcionar melhor as águas para as sarjetas de drenagem e proteger as camadas inferiores do pavimento de infiltrações. O intervalo onde a auditoria constatou falhas no calçamento é justamente o trecho em serra mais montanhoso onde a velocidade de percurso da água é acentuada. Este intervalo não tem sua execução tão recente, de acordo com as medições o calçamento deste segmento foi executado no primeiro semestre do ano de 2015, antes da paralisação da obra. Com as chuvas e o tráfego no calçamento sem rejuntamento e sem a devida proteção do revestimento de CBUQ, alguns pontos tiveram o colchão de areia carregado, causando assim as patologias verificadas pela auditoria.

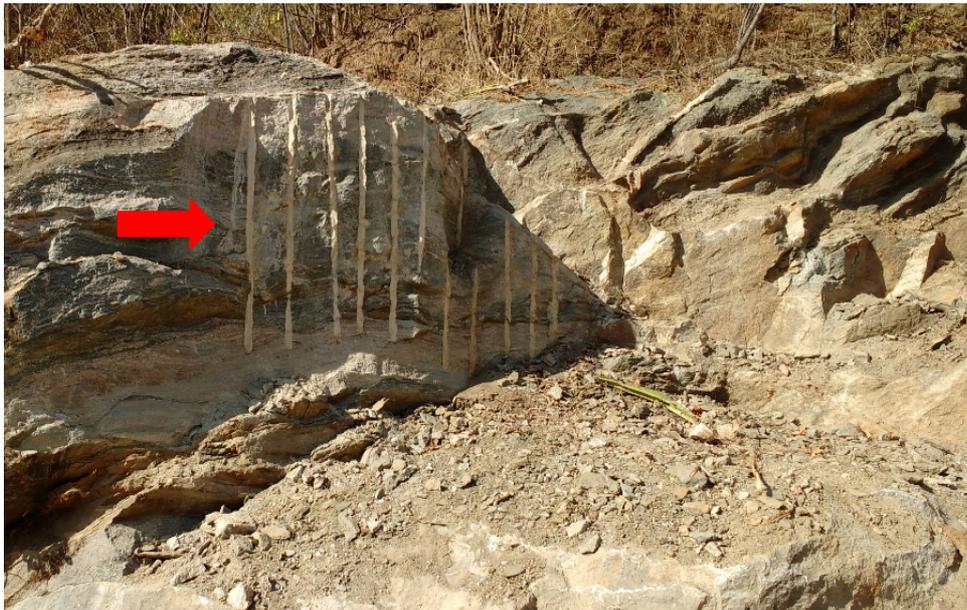
Figura 12 – Material de 3ª Categoria já desagregado (marca dos furos)

122. Em visita à obra, a auditoria constatou que o serviço de Escavação, Carga e Transporte de Material de 3ª Categoria que estava sendo executado não era compatível com o que foi previsto no orçamento da obra. A divergência foi identificada por meio de inspeção visual e de informação prestada por funcionário da Construtora TERPA, conforme as Figuras 12, 13 e 14.
