**RELATÓRIO DE AUDITORIA DE OBRAS PÚBLICAS Nº.  
080101.01.03.03.261.0718**

Órgão Auditado:  
**Companhia de Água e Esgoto do Ceará - CAGECE**

Contrato Auditado:  
**Execução das Obras de Ampliação do Sistema de  
Reservação e Macrodistribuição de Água da Região  
Metropolitana – Reservatório do Taquarão e Adutoras**

Fortaleza, janeiro de 2019

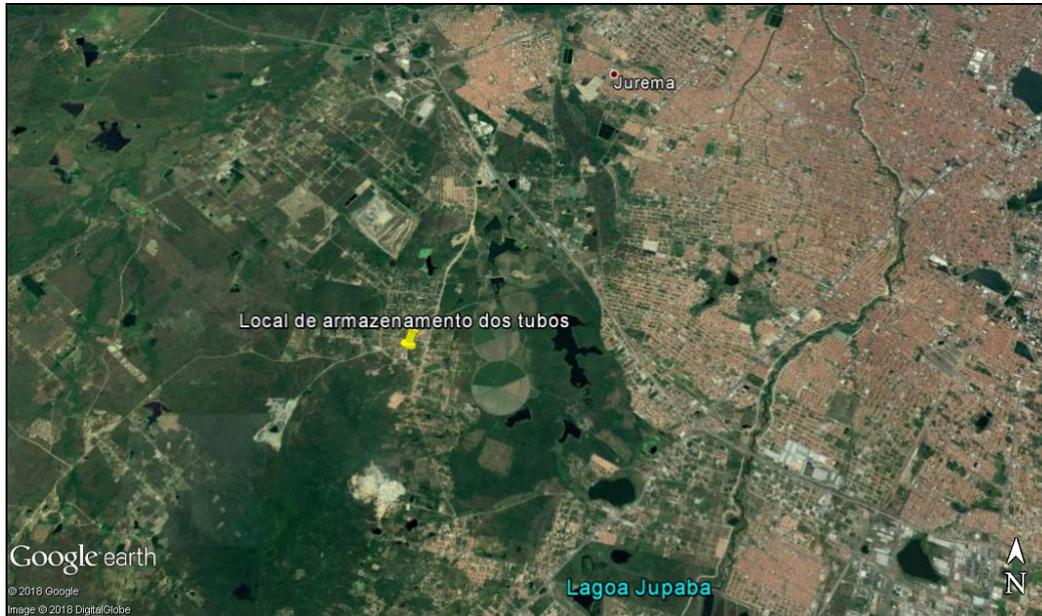
**Figura 9 – Local de armazenamento dos tubos**

58. Em visita ao local de armazenamento dos tubos (Figura 9 e Figura 10), localizado nas coordenadas Longitude UTM 537012.00 m E e Latitude UTM 9577954.00 m S (Zona 24 M), a equipe de auditoria realizou inspeção das especificações do material referentes aos tubos de adução e recalque adquiridos pela Contratada (Figura 11).
