**RELATÓRIO DE AUDITORIA DE OBRAS PÚBLICAS Nº.
080101.01.03.03.008.0118**

Órgão Auditado:
Departamento Estadual de Rodovias - DER

Contrato Auditado:
**Pavimentação da Rodovia CE-292, Trecho: Entr. CE-293
(Missão Velha) – Juazeiro do Norte**

Fortaleza, outubro de 2018

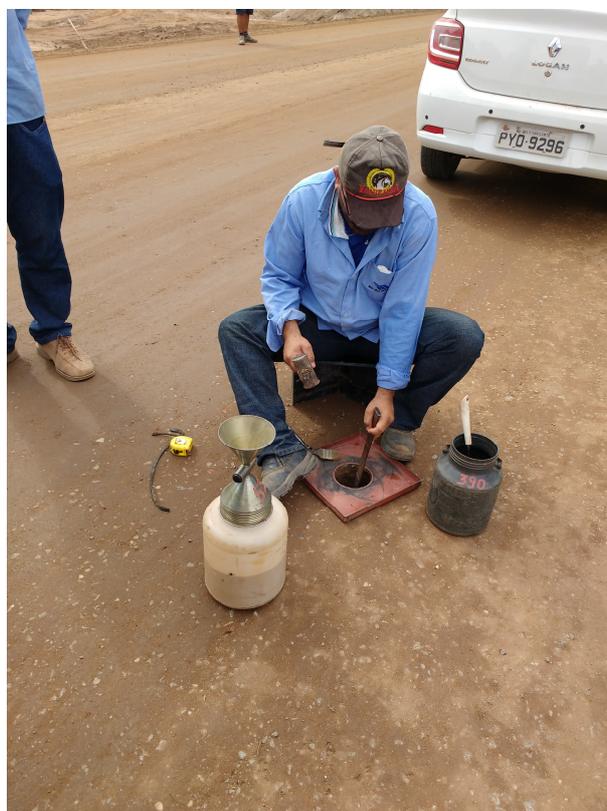
Figura 5 – Execução do ensaio de Frasco de Areia

101. Os graus de compactação obtidos através dos ensaios realizados em campo e acompanhados pela auditoria estão descritos e ilustrados de acordo com a Quadro 1 e Figuras 5, 6 e 7:
