**RELATÓRIO DE AUDITORIA DE OBRAS PÚBLICAS Nº.
080101.01.03.03. 171.1117**

Órgão Auditado:
**Departamento Estadual de Rodovias – DER
(sucedido pela Superintendência de Obras Públicas - SOP)**

Contrato Auditado:
**Restauração da Rodovia CE-292, Trecho: CRATO – NOVA
OLINDA, com extensão de 58,0 Km**

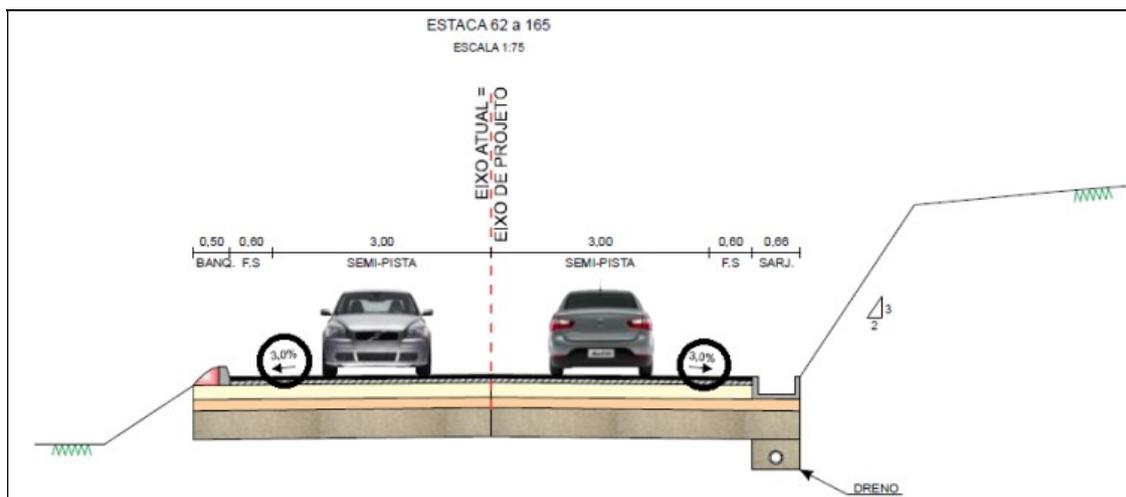
Figura 2 – Seção transversal do pavimento

67. Entretanto, tal informação diverge do que foi especificado nos desenhos das seções transversais presentes no projeto de terraplenagem, que indica que as declividades transversais, no trecho citado, deveriam ser de - 3%.

68. A execução da seção transversal de uma rodovia, contemplando uma declividade transversal superior ao que foi especificada em projeto, acarreta em uma maior velocidade do escoamento das águas pluviais, podendo ocasionar danos ao pavimento, reduzindo a sua vida útil, visto que a mesma está diretamente relacionada com a existência de um sistema de drenagem pluvial eficiente.

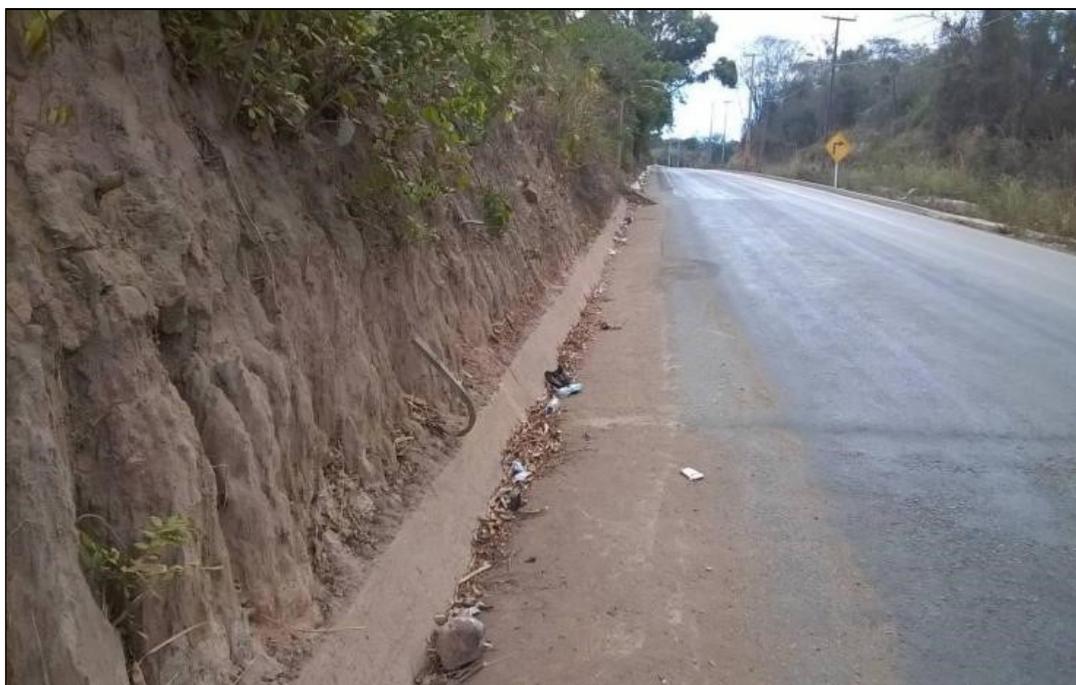
Figura 13 – Sarjeta tipo L executada no trecho de Acesso à Santa Fé

106. A Figura 13 apresenta a ocorrência de desconformidades relativas à execução da sarjeta tipo L, tais como a ausência de caiação e não execução de juntas. Ademais, foram identificadas diferentes larguras da sarjeta tipo L ao longo do trecho.

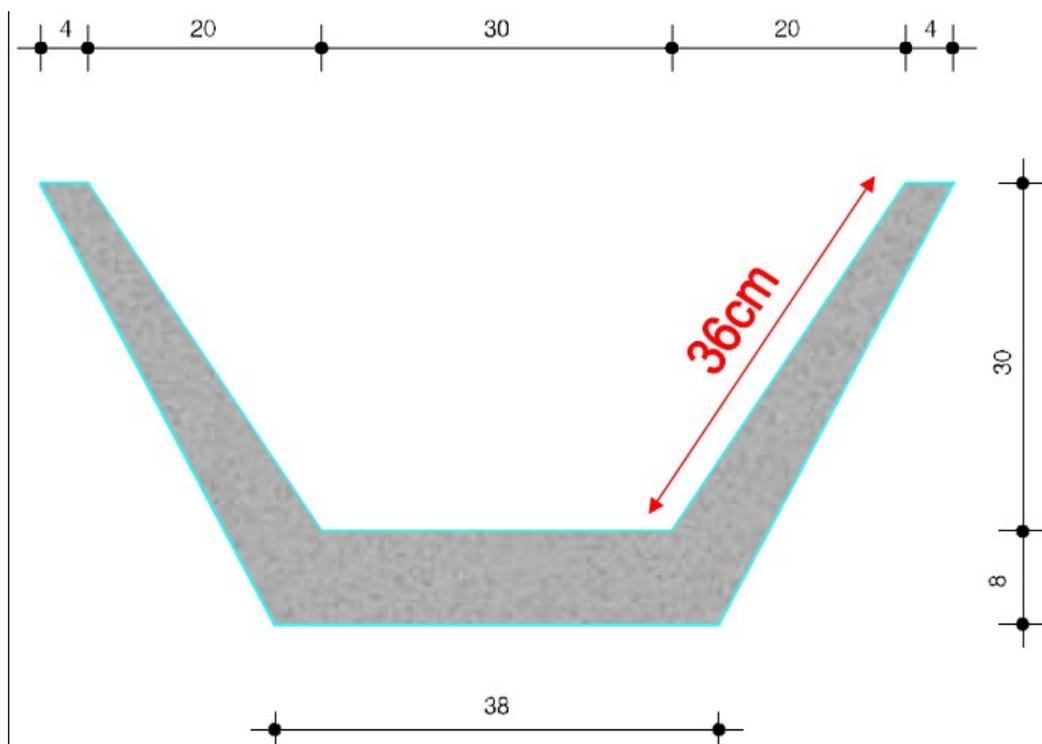
Figura 23 – Seção transversal de projeto da saída d’água

120. Verificou-se ainda que, a dimensão da calha executada estava em desconformidade com o projeto e a especificação DERT-ES-D 03/00. A calha foi executada com a altura da ala lateral de 28cm (ver Figura 26), enquanto o projeto prevê que essa dimensão deve ser de 36cm (ver Figura 23).

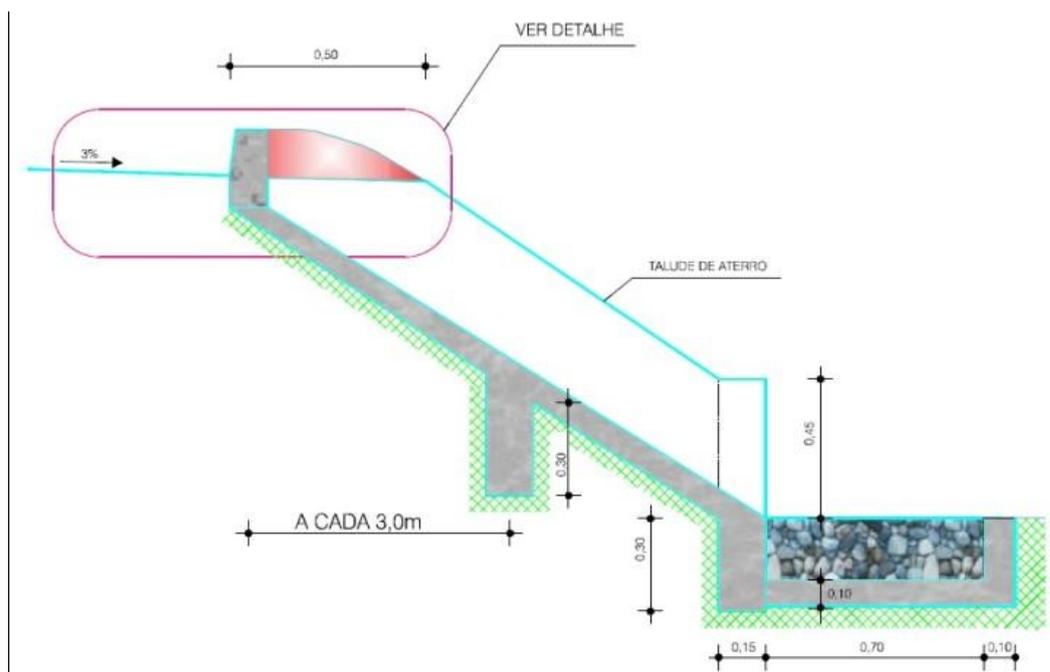
Figura 24 – Detalhe de projeto da descida d’água

121. Em vistoria *in loco*, observou-se a falta de redentes de ancoragem que deveriam ser executados a cada três metros, conforme previsto no projeto (Figura 24). Além disso, não foram executadas juntas de dilatação na descida d'água, de acordo com o especificado em projeto (Figura 27).

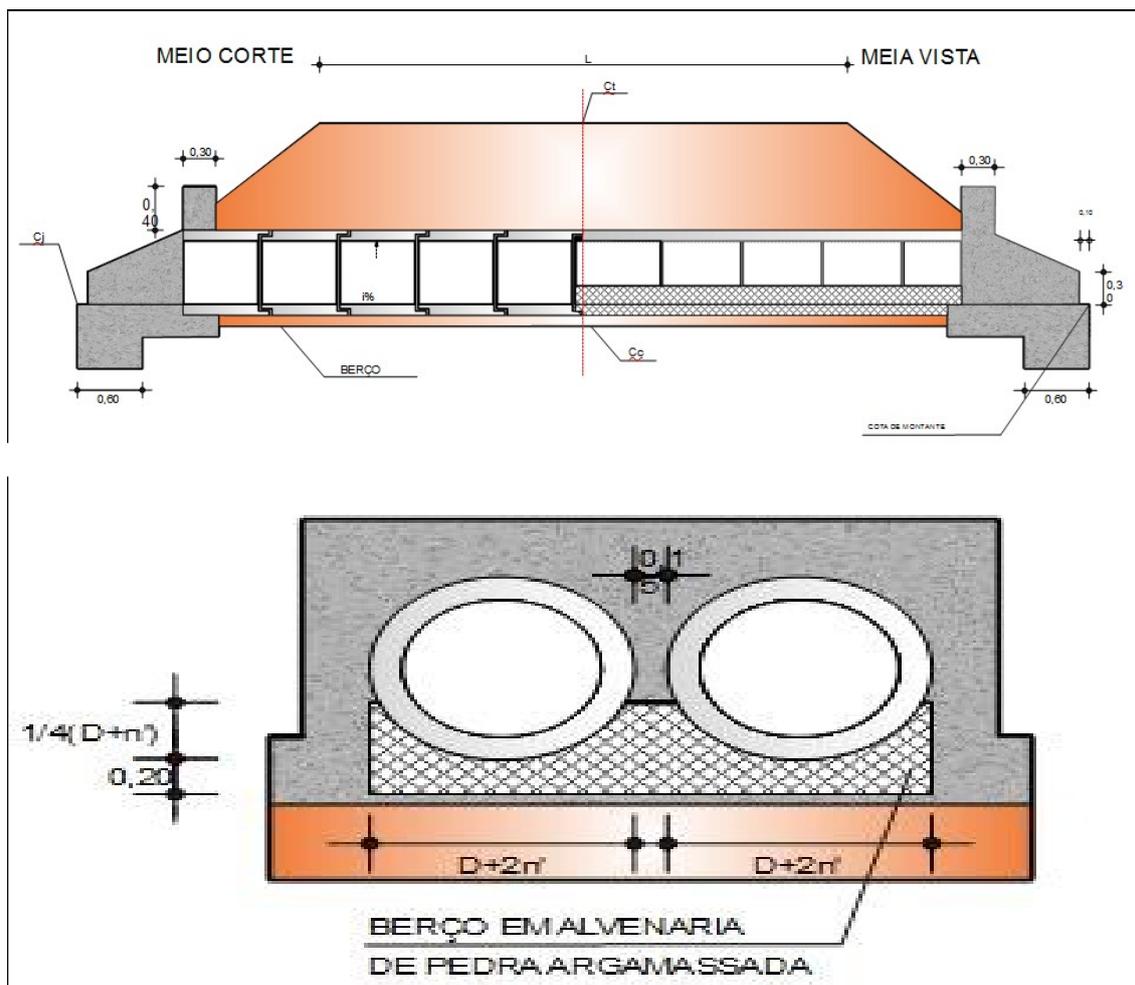
Figura 30 – Desenho técnico de projeto de bueiro tubular de concreto

131. Consta nas especificações técnicas citadas que os tubos de concreto devem ser posicionados sobre um berço de alvenaria de pedra argamassada moldado com uso de forma lateral, conforme apresentado na Figura 30.

135. Verificou-se, ainda, que o espaçamento mínimo entre os tubos não está de acordo com o projeto (ver Figura 30), conforme constatado na Figura 33, prejudicando a compactação entre os mesmos.

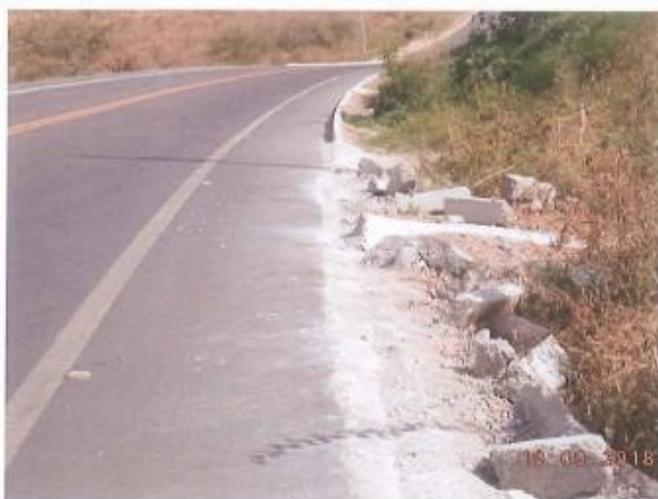
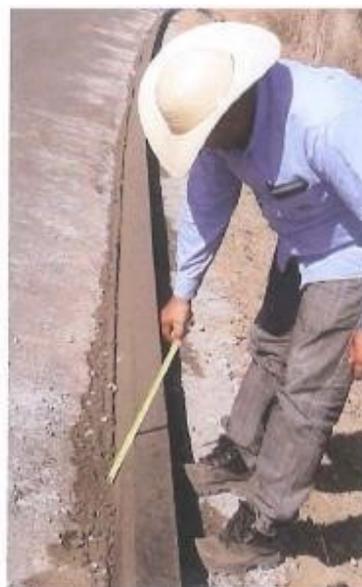
Figura 36 – Banquetas no trecho de acesso a Santa Fé

As banquetas executadas no trecho de Acesso a Santa Fé (Figura 36) e nas proximidades da estaca 1660 do trecho de Crato - Nova Olinda de fato possuem uma dimensão diferente, de forma não trapezoidal e sim retangular.

Estas dimensões não prejudicam a funcionalidade destes dispositivos, porém não estão conforme o projeto. A construtora está demolindo e refazendo os intervalos não conformes, conforme fotos abaixo.

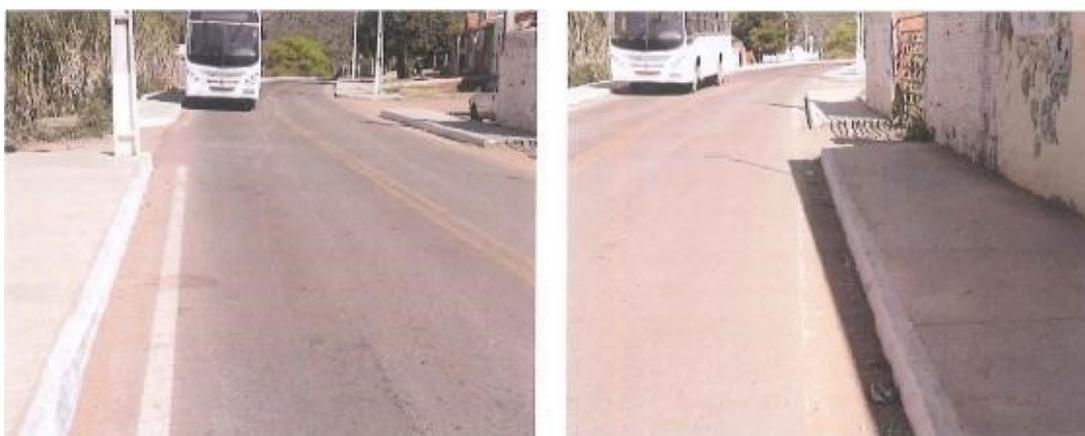
Figura 38 – Meios-fios pré-moldados executados

Finalmente a fiscalização do DER informa que os meios-fios pré-moldados foram executados conforme o projeto, segue abaixo as fotos do serviço finalizado (Figura 38).

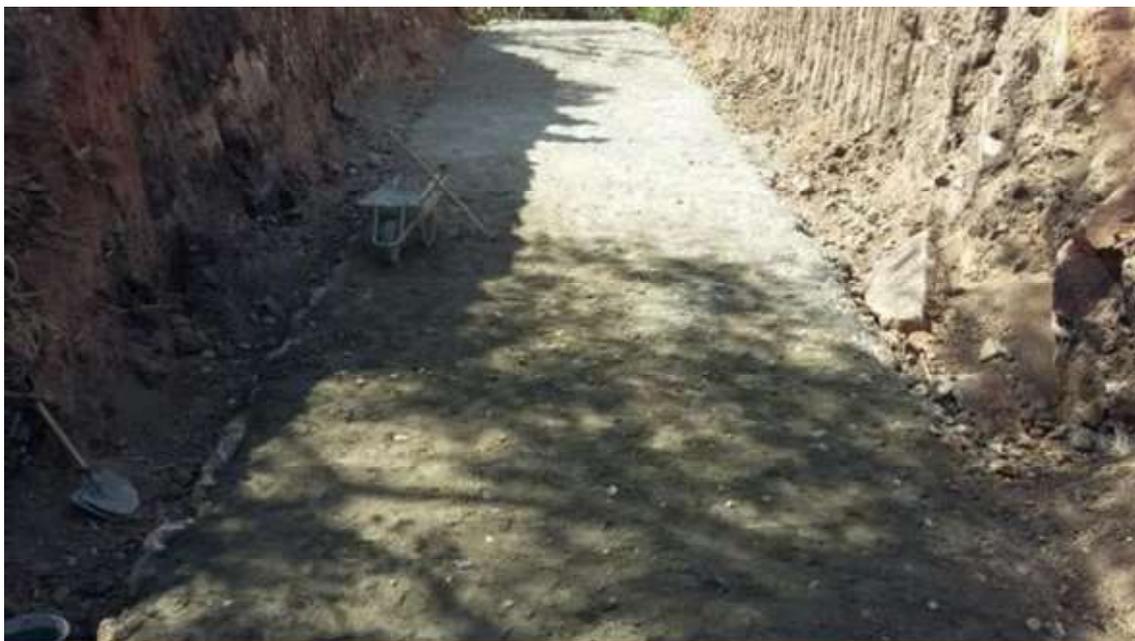
Figura 40 – Berço em alvenaria de pedra argamassada

Com base na Figura 40 observa-se que o bueiro tubular de concreto foi executado com o berço em alvenaria de pedra argamassada.

Quanto à apresentação de fotografias a fim de comprovar que os serviços foram reexecutados em conformidade com o projeto básico, esta auditoria entende que as fotografias apresentadas isoladamente não são suficientes para garantir que as irregularidades foram sanadas. Frisa-se que as fotos apresentadas nas figuras 40 a 42 não correspondem ao BTTC indicado pela equipe de auditoria.

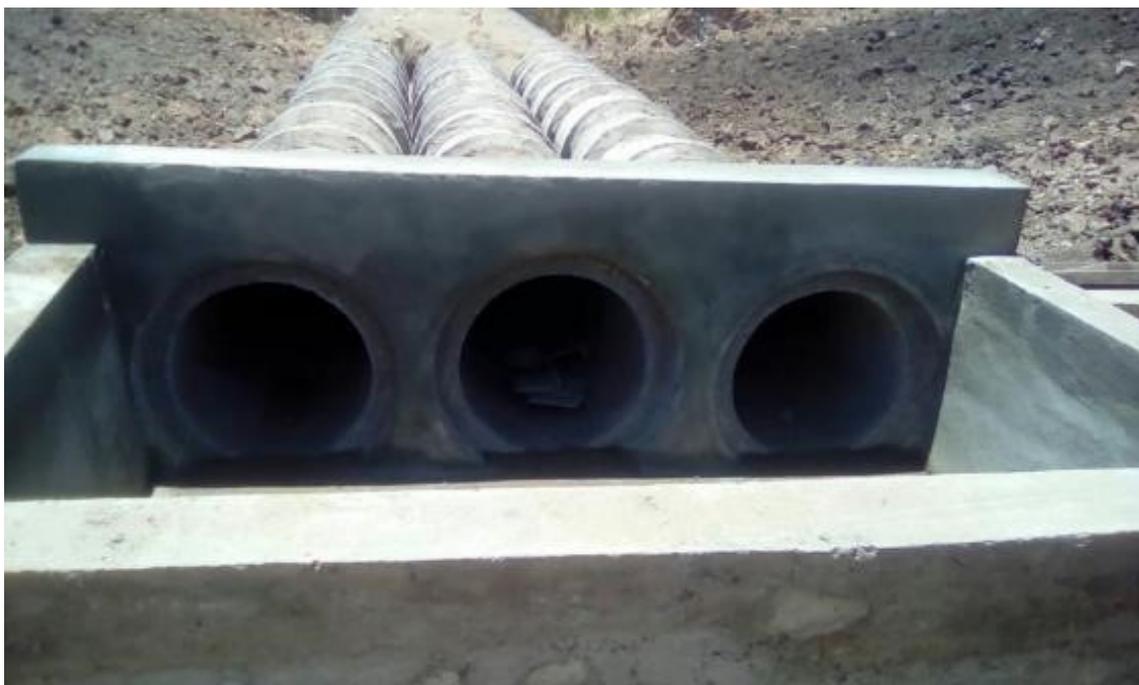
Figura 41 - Caixa Coletora para BTTC

Evidencia-se na Figura 41, que o espaçamento entre os tubos está de acordo com as especificações. Além disso, é padrão do Consórcio, a compactação conforme as especificações, como forma de garantir a qualidade dos serviços e evitar retrabalhos com recalques em bueiros.

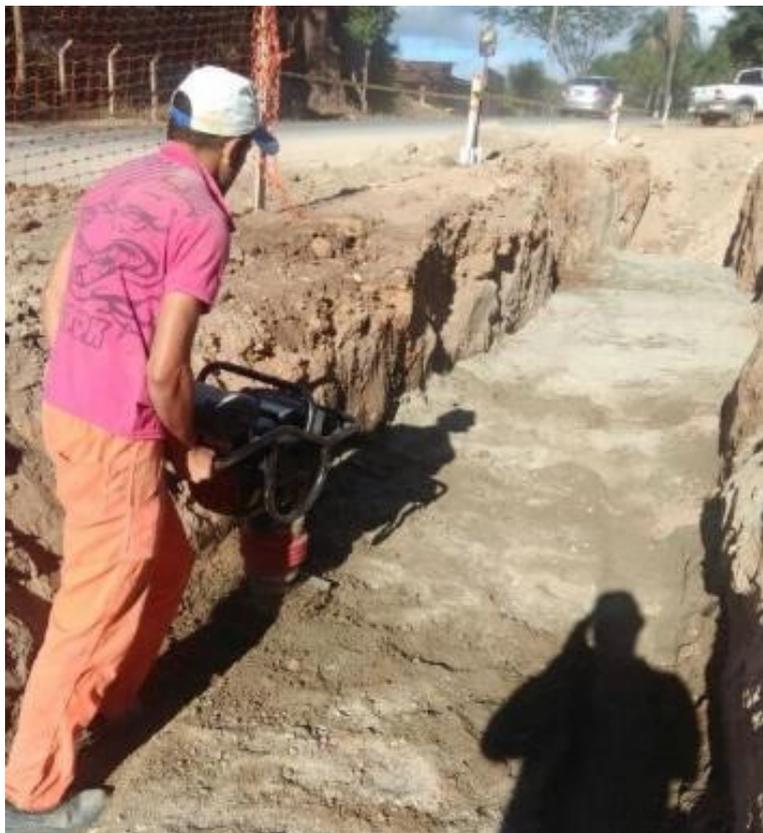
Figura 42 - Compactação de camadas com placa vibratória

A Figura 42 evidencia o correto procedimento para o reaterro da vala.

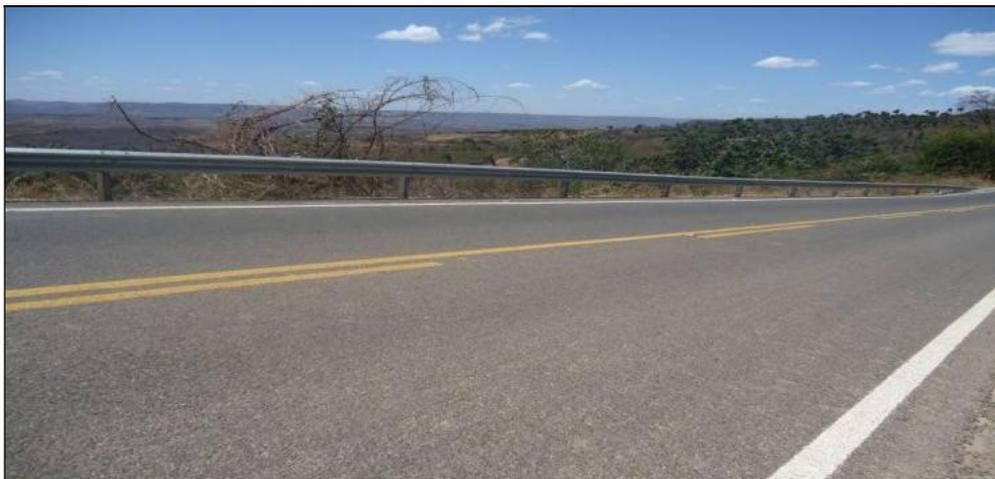
Figura 43 – Defensas com espaçamento entre postes superior ao indicado na norma DERT-ES-OC 02/00

144. Entretanto, constatou-se que as defensas possuem espaçamento entre os postes de fixação a cada quatro metros (ver Figura 43), estando em desconformidade com o projeto, onde consta o espaçamento a cada dois metros (ver Figura 44).

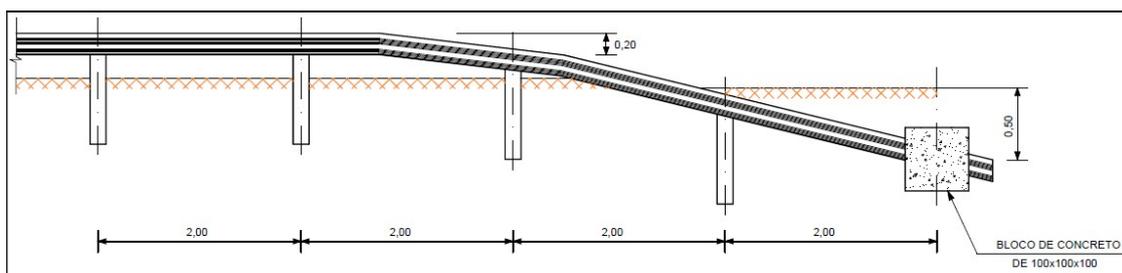
Figura 44 – Vistas das seções de projeto das Defensas

145. Ainda, conforme apresentado na Figura 44, nas extremidades de cada trecho deveriam ser implantados blocos de concreto com dimensões de 1m x 1m x 1m. Contudo, a auditoria constatou que não foram implantados tais dispositivos nas defensas executadas (ver Figura 45).

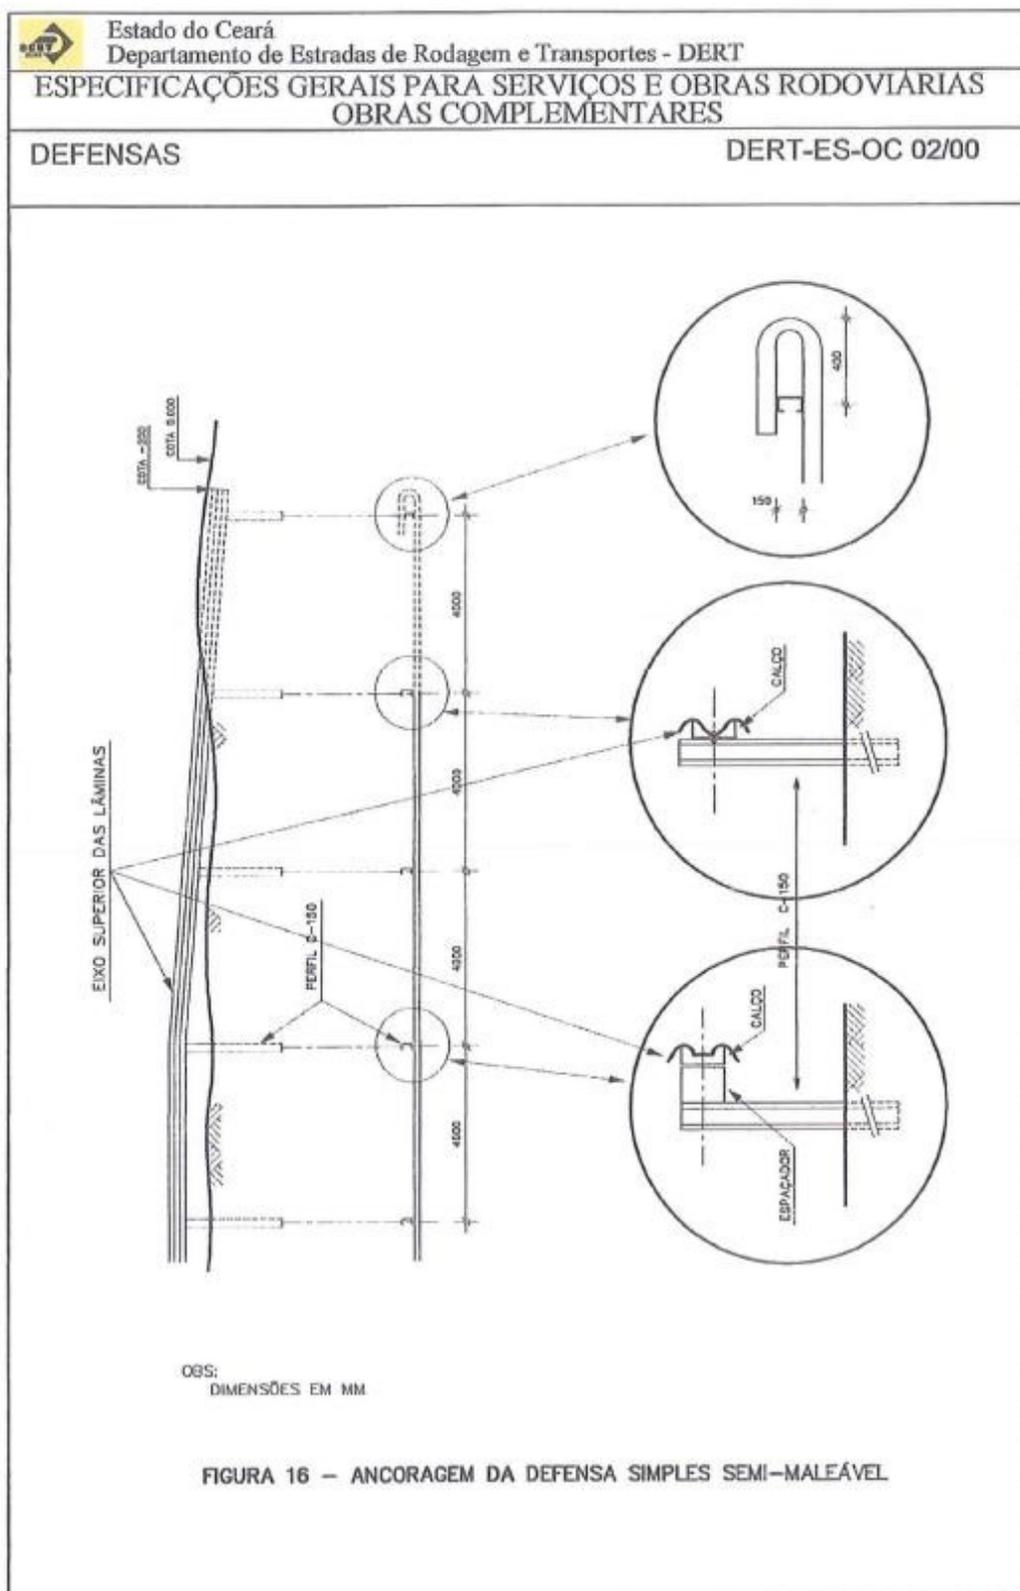
Figura 49 - Especificação DERT-ES-OC 02/00

Segue abaixo Figura 49, que se refere a Figura 16 da especificação DERT-ES-OC 02/00, onde, fica claro que a distância entre os postes para as defensas metálicas semi-maleáveis é de 4 m e a ancoragem é feita com a própria defesa, sem necessidade da base de concreto.

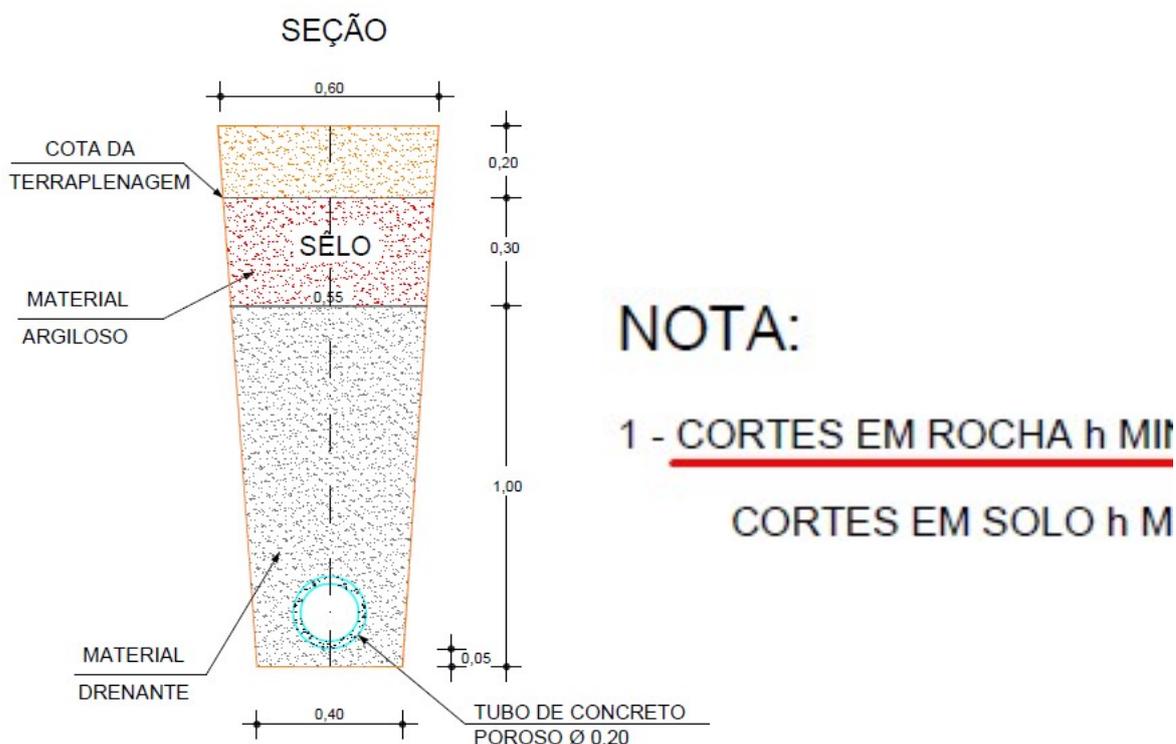
Figura 56 – Seção do Dreno Profundo com indicação da altura de corte em rocha

178. Em consulta à memória de cálculo, o quantitativo de escavação de Material de 3ª Categoria a Fogo, que corresponde a 5.574,00m³, foi projetado para a extensão do dreno profundo de 9.290,00m, com as seguintes dimensões: largura de 0,50m, espessura de 1,50m e altura de 0,80m. A Figura 56 apresenta a seção de corte do dreno profundo, indicando altura mínima de 0,80m para o corte em rocha.

179. Entretanto, em consulta ao Projeto de Movimento de Terra (Volume 2), do trecho de acesso à Santa Fé, não há indicação de corte de Material de 3ª Categoria.

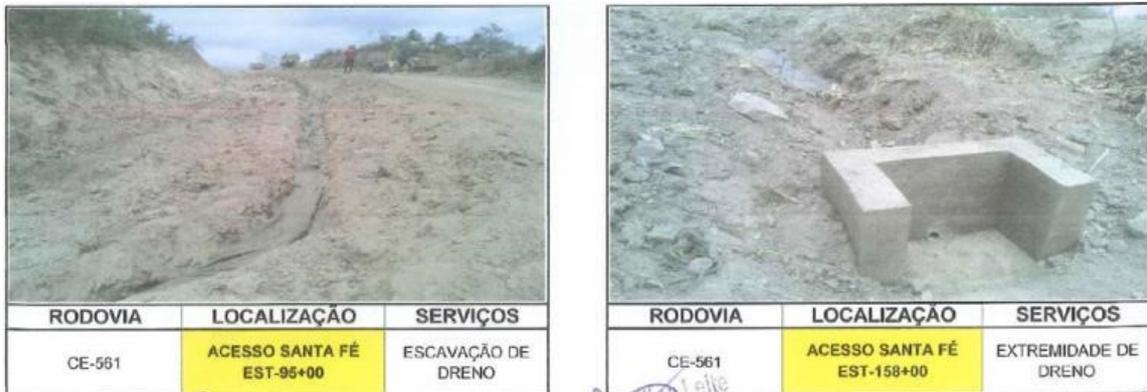
Figura 57 – Imagem do Dreno Profundo executado, constante do Relatório Fotográfico

181. No 2º Processo de Medição consta o atesto pela fiscalização da execução de 1.140,37m³ do serviço de escavação do Material de 3ª Categoria equivalente a R\$89.861,16, o qual contempla relatório fotográfico. No entanto, esse relatório não contém imagens da extração de rocha, se restringindo a apresentar o dreno já executado, conforme apresentado na Figura 57.

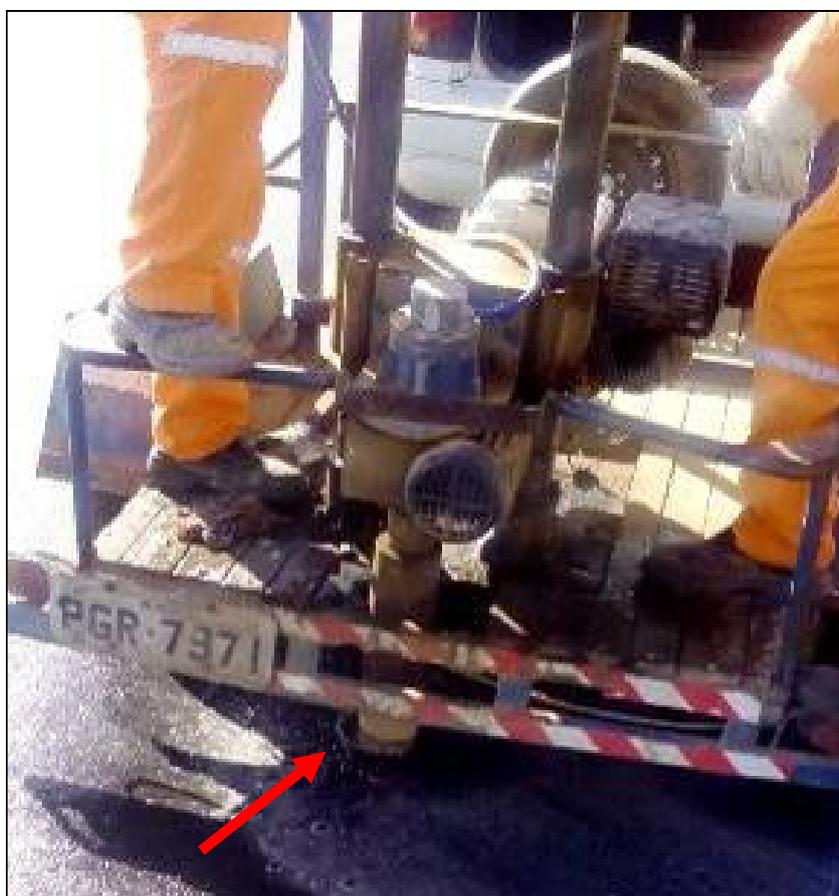
Figura 59 – Sonda Rotativa do Consórcio Contratado

187. Em que pese a Supervisora apresentar a maioria dos equipamentos e utensílios necessários para a realização de ensaios correntes de pavimentação, foi detectada a ausência de equipamentos indispensáveis para a realização de alguns ensaios, tais como: a) sonda rotativa (Figura 59), utilizada para extração de corpos de prova em campo; b) Pórtico de Lottman (Figura 60), para ensaio de tração na flexão em corpo de prova prismático de concreto; e c) Viga Benkelman (Figura 61), utilizada para aferir a capacidade de suporte de um pavimento.

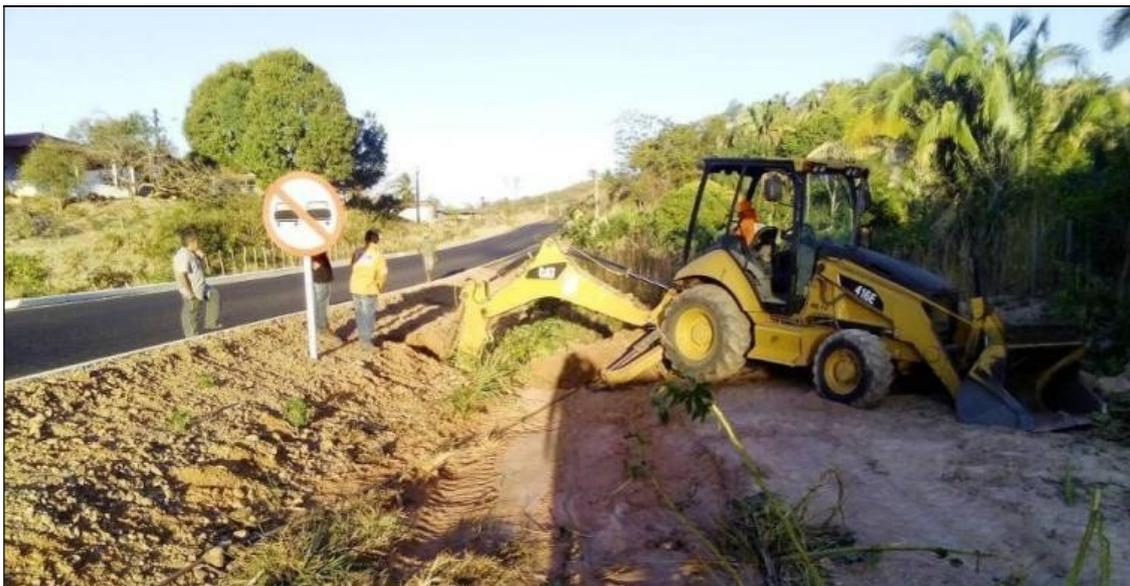
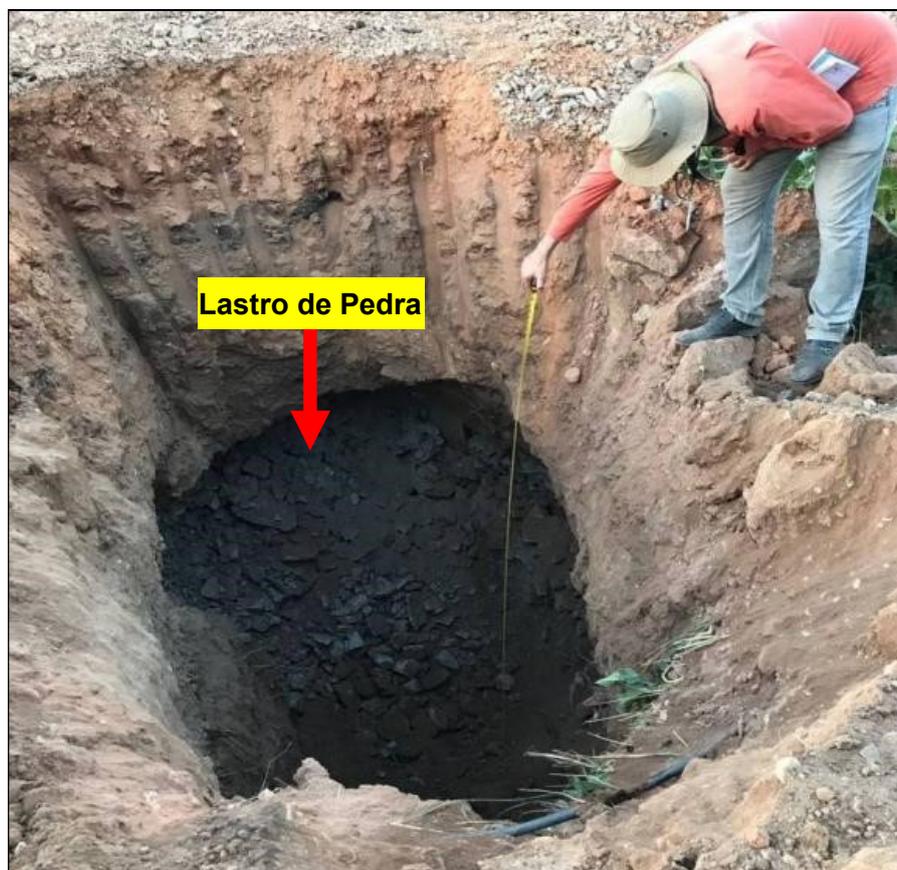
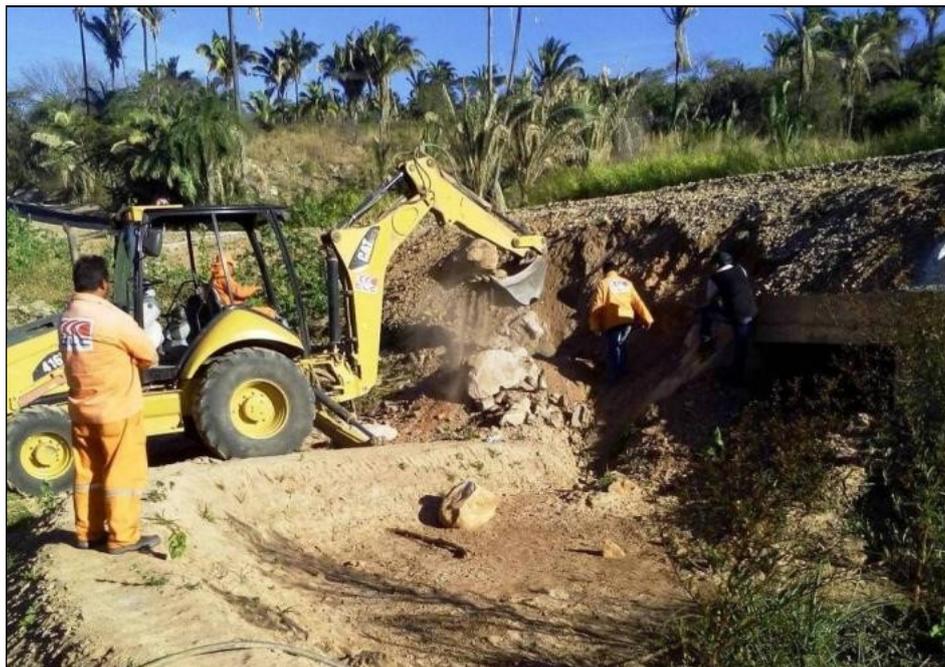
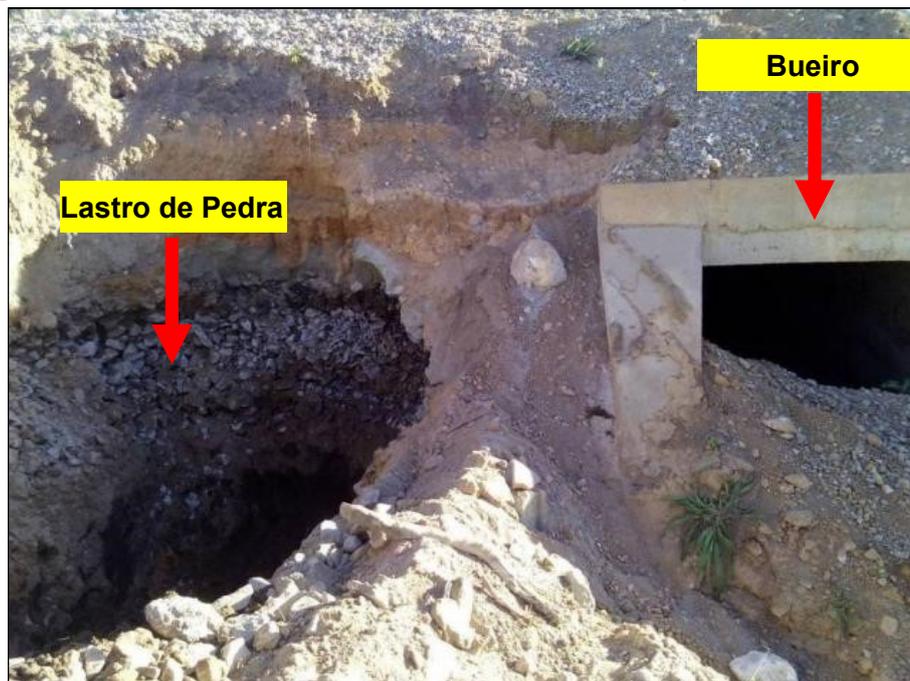
253. Para fins de comprovação de execução do serviço, foram selecionados segmentos entre as Estacas 372 a 380 (Figuras 65 e 66) e entre as Estacas 447 a 454 (Figuras 67 e 68). O procedimento para tal averiguação previu a escavação em cada segmento com o auxílio de retroescavadeira. A perfuração foi realizada junto aos bueiros, sendo constatado que o serviço foi realmente executado com pedra rachão, conforme indicado no projeto e orçamento.

Figura 65 – Escavação ao lado do Bueiro, localizado na Est. 374 + 3,00m

Figura 66 – Lastro de Pedra Executado ao lado do Bueiro (Est. 374 + 3,00m)

Figura 67 – Escavação ao lado do Bueiro, localizado na Est. 452 + 14,00m

Figura 68 – Lastro de Pedra ao lado do Bueiro (Est. 452 + 14,00m)

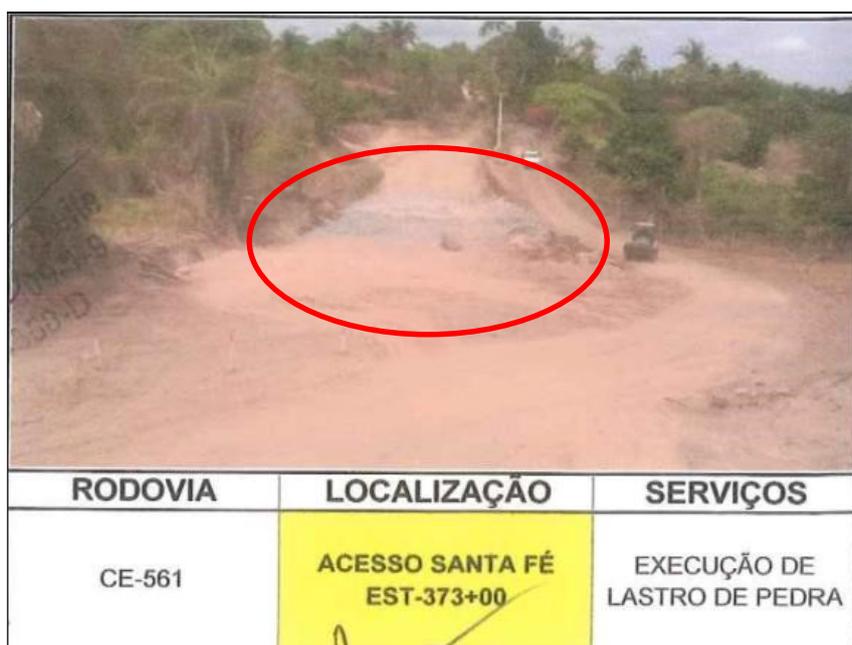
Figura 69 – Lastro de Pedra Executado no Segmento 03

257. A Figura 69 mostra o serviço de lastro de pedra já executado no Segmento 3, do Acesso à Santa Fé. Constatou-se que a extensão executada do respectivo serviço foi inferior aos 160m atestados pela fiscalização do DER. Nesse trecho, a equipe de auditoria constatou a execução de 60m de extensão de lastro de pedra.

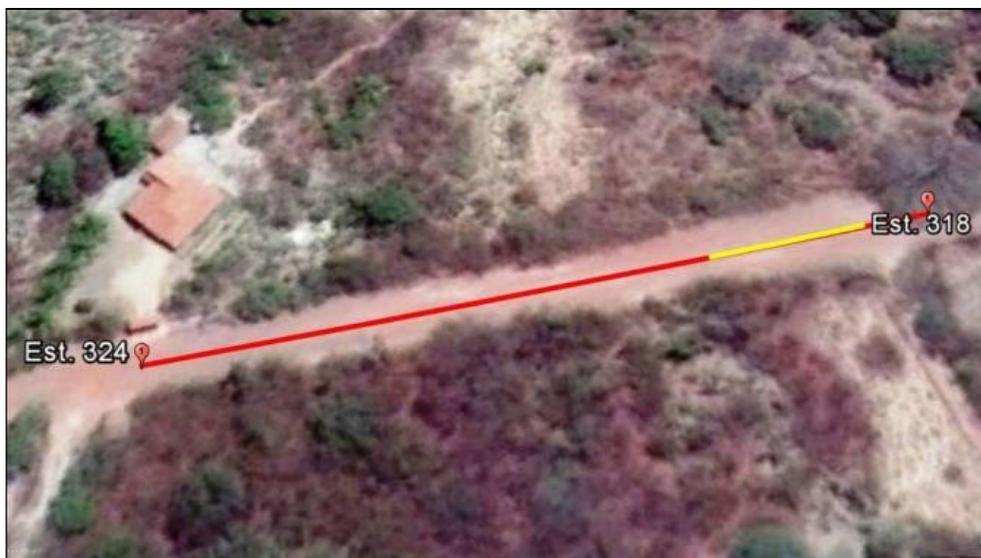
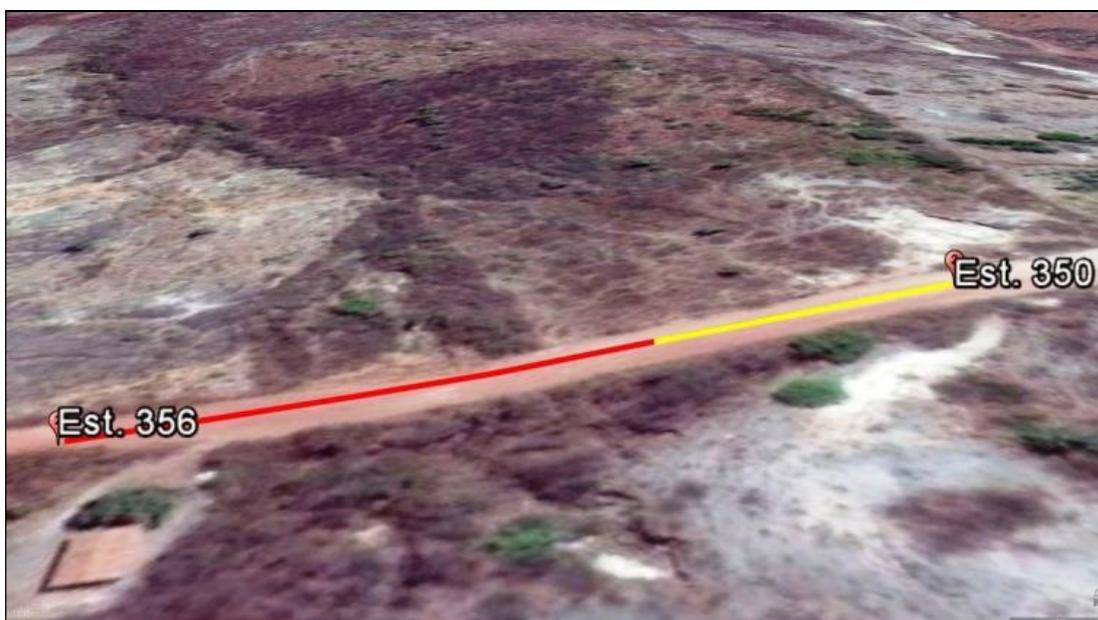
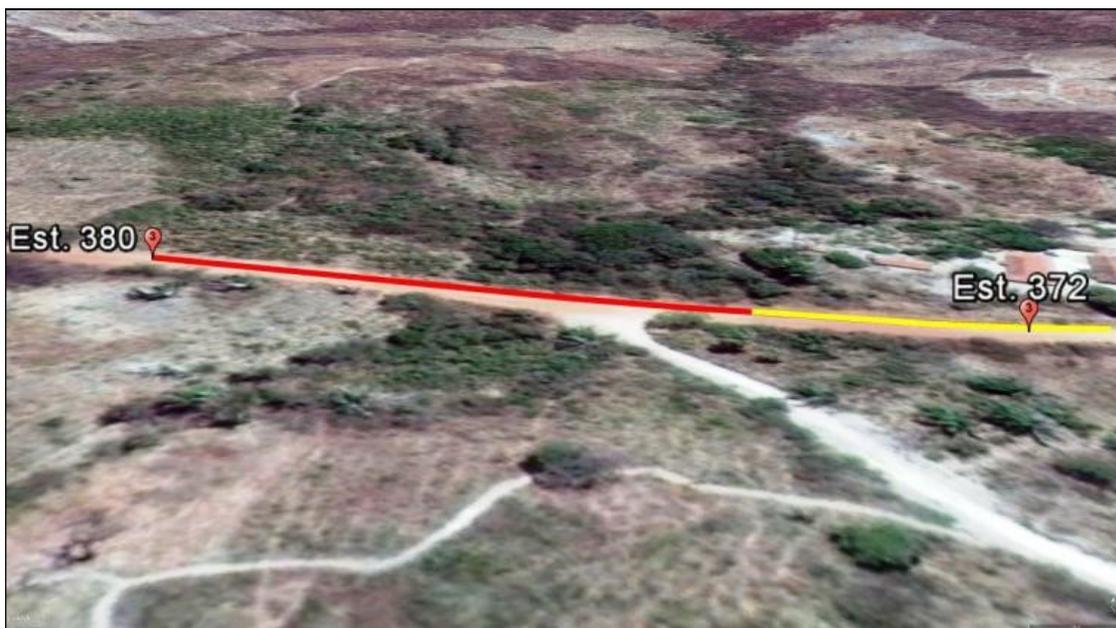
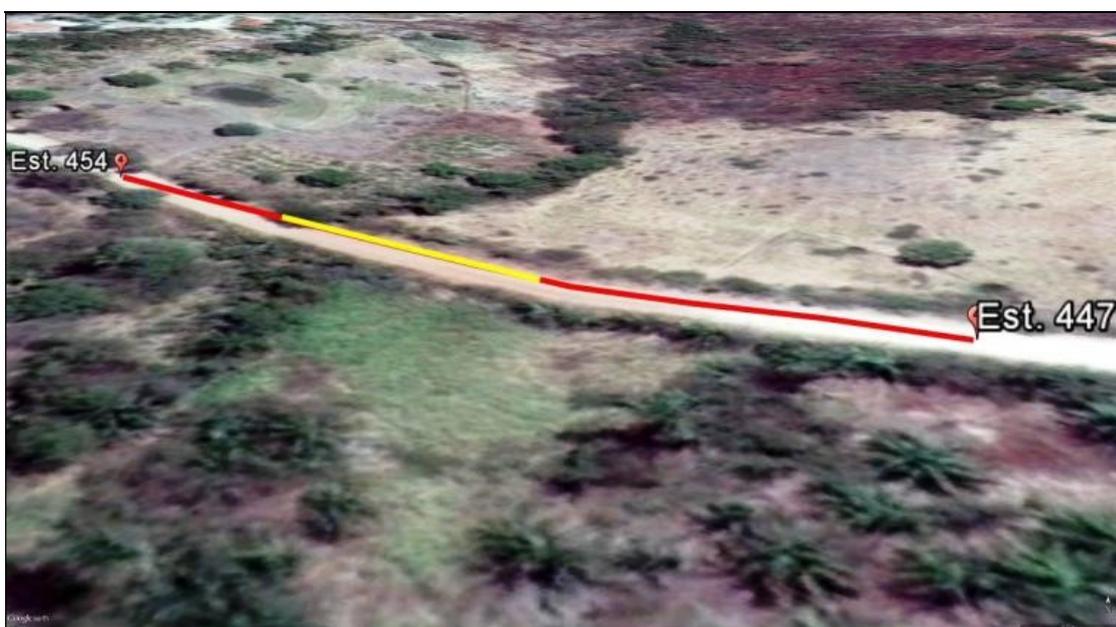
258. A seguir, apresentam-se as imagens referentes aos segmentos dos lastros de pedra, por meio do Google Earth Pro, com indicação dos pontos de

projeto atestados pela fiscalização (em vermelho), e da extensão aferida pela equipe de auditoria (em amarelo), conforme apresentado na Figura 70 até a Figura 73.

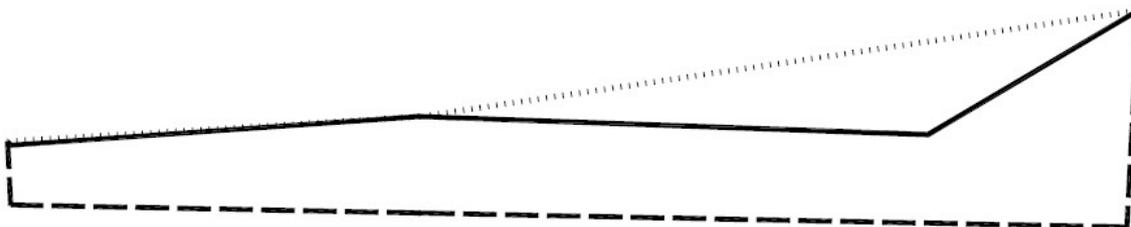
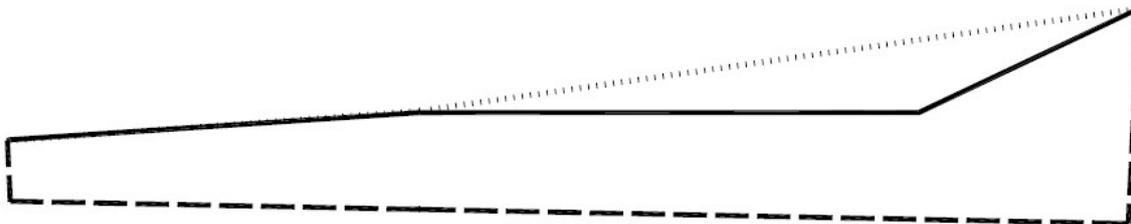
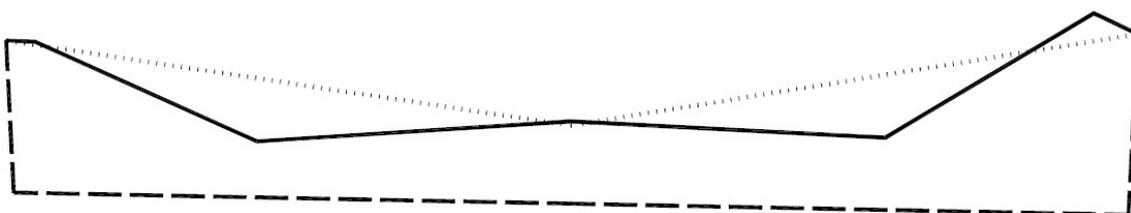
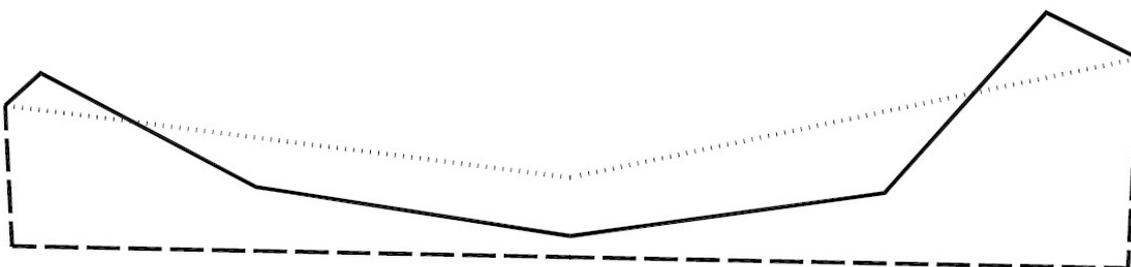
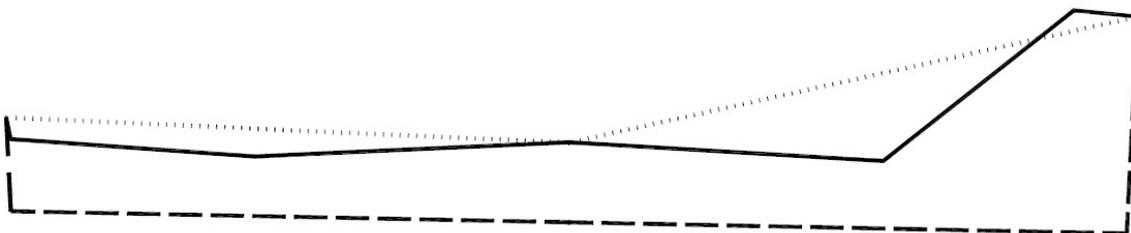
278. As representações gráficas das áreas das seções transversais referentes às Estacas 173, 174, 175, 216, 217, 218, 251, 252 e 253 estão contidas, respectivamente, nas Figuras 82 a 90.

279. A linha pontilhada remete ao terreno primitivo informado em projeto, a linha tracejada refere-se às dimensões do projeto e a linha contínua representa o levantamento realizado pela equipe de auditoria, o qual deveria ser igual ao terreno primitivo.

280. Em análise às áreas das seções transversais das Estacas em questão, conclui-se que há divergência entre a geometria do terreno primitivo do projeto e o levantamento em campo feito pela equipe de auditoria.

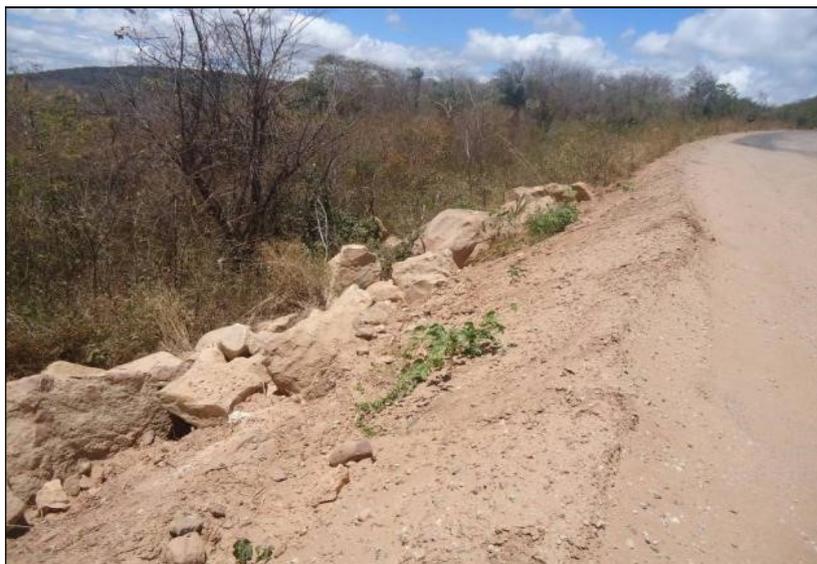
316. Cabe ressaltar que, quando da visita à obra, constatou-se que a maioria das rochas foi apenas deslocada com o auxílio da escavadeira e do trator de esteira (Figuras 93 e 95), não sendo empregado o uso de qualquer técnica para desagregação desse material, por meio de explosivos ou de perfuratriz.

Figura 93 – Rochas na faixa de domínio roladas com trator de esteira

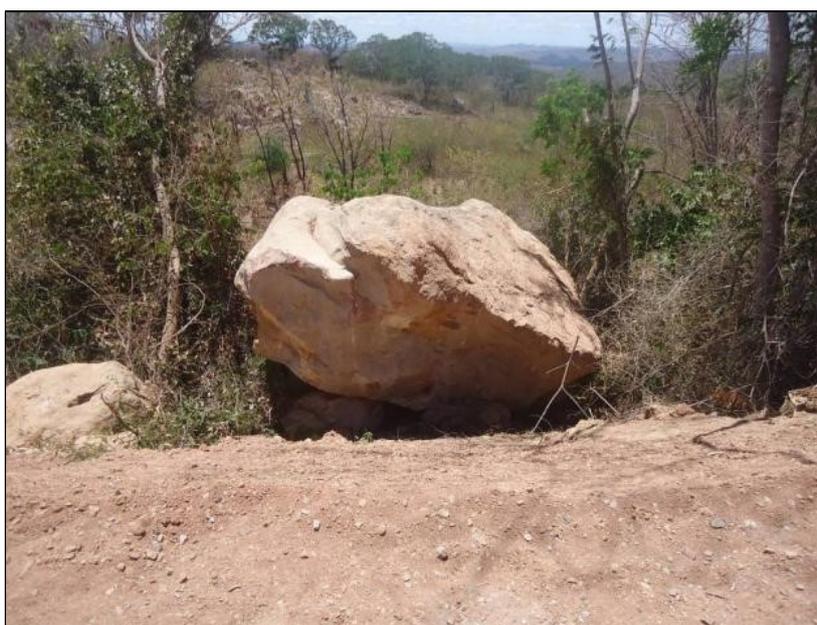
Figura 94 – Rocha de grande dimensão deslocada para a faixa de domínio com o auxílio de trator de esteira

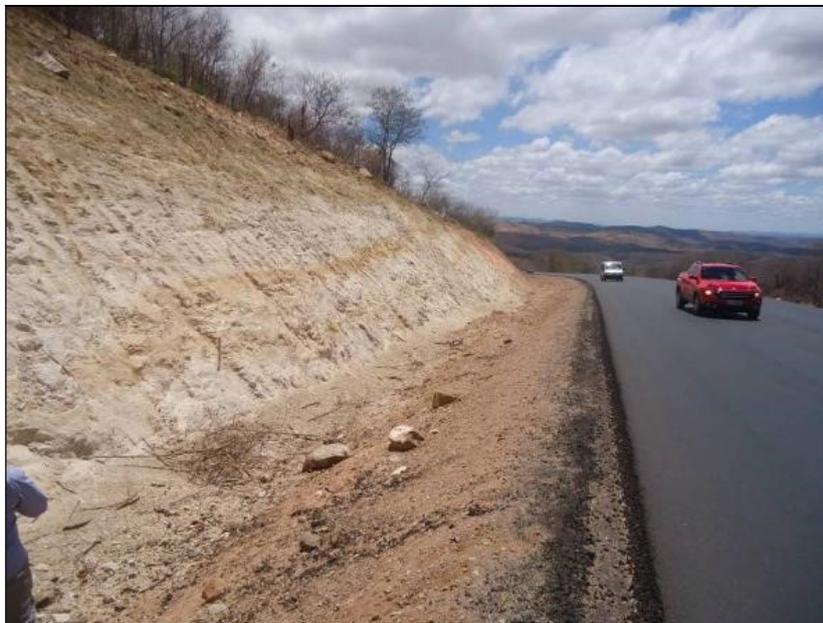
317. O engenheiro do Consórcio contratado mostrou uma encosta com material predominantemente composto por Arenito, que deveria ser apropriado como Material de 2ª Categoria pela facilidade com que o material é extraído, embora tenha sido atestado como Material de 3ª Categoria (Figura 95).

Figura 95 – Encosta com presença predominante de arenito
