**RELATÓRIO DE AUDITORIA DE OBRAS PÚBLICAS Nº.
080101.01.03.03. 171.1117**

Órgão Auditado:
**Departamento Estadual de Rodovias – DER
(sucedido pela Superintendência de Obras Públicas - SOP)**

Contrato Auditado:
**Restauração da Rodovia CE-292, Trecho: CRATO – NOVA
OLINDA, com extensão de 58,0 Km**

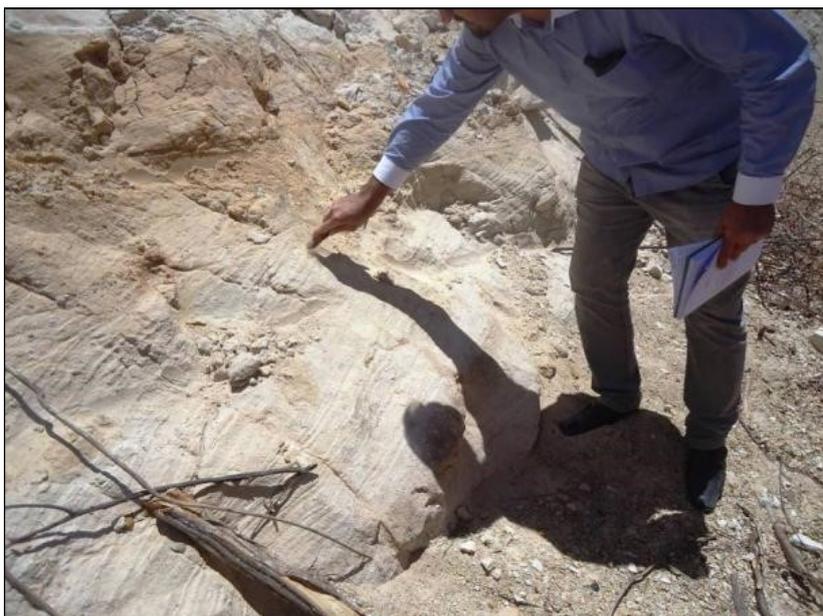
318. Por meio da Figura 96 é possível verificar a facilidade com que o material é desagregado, com apenas um pedaço de madeira foi possível escarificar o terreno, além de se detectar fragmentos de material na encosta totalmente fragmentados.

Figura 96 – Encosta com presença predominante de arenito

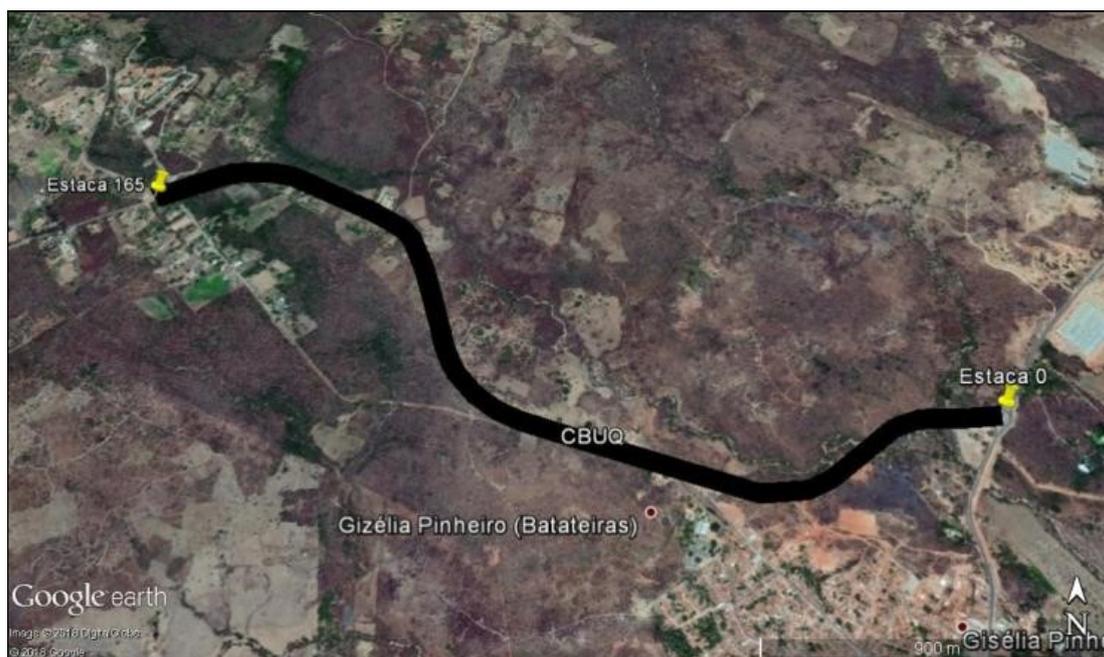
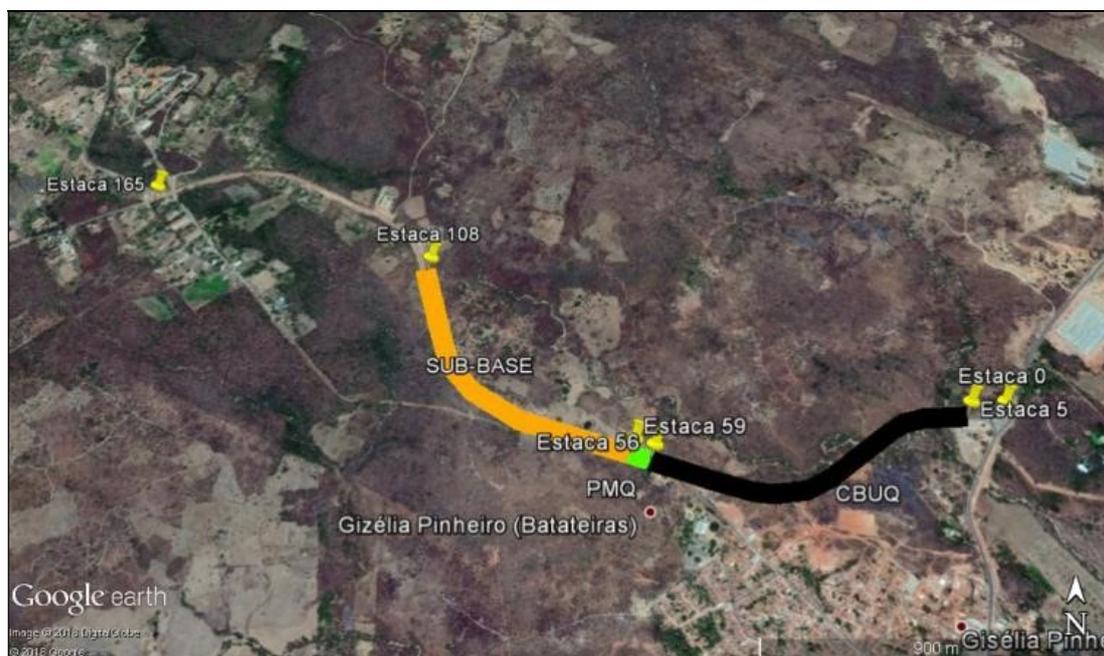
324. A diferença entre os serviços medidos e os constatados por esta auditoria, no trecho entre as Estacas 0 e 165, foi levantada com o auxílio do *software Google Earth Pro*, conforme demonstrado na Figura 98 (serviços medidos) e Figura 99 (serviços constatados pela auditoria). Os caminhos destacados com cor preta representam a camada de CBUQ, a cor verde remete à execução da camada de PMQ e a laranja refere-se à camada de sub-base.

325. Tal divergência resultou em uma diferença a maior nas medições acumuladas, equivalente ao comprimento de 54 Estacas na camada de sub-base, 103 Estacas na camada de base, 111 Estacas relativas ao serviço de imprimação, 111 Estacas na camada de PMQ e 114 Estacas na camada de CBUQ.

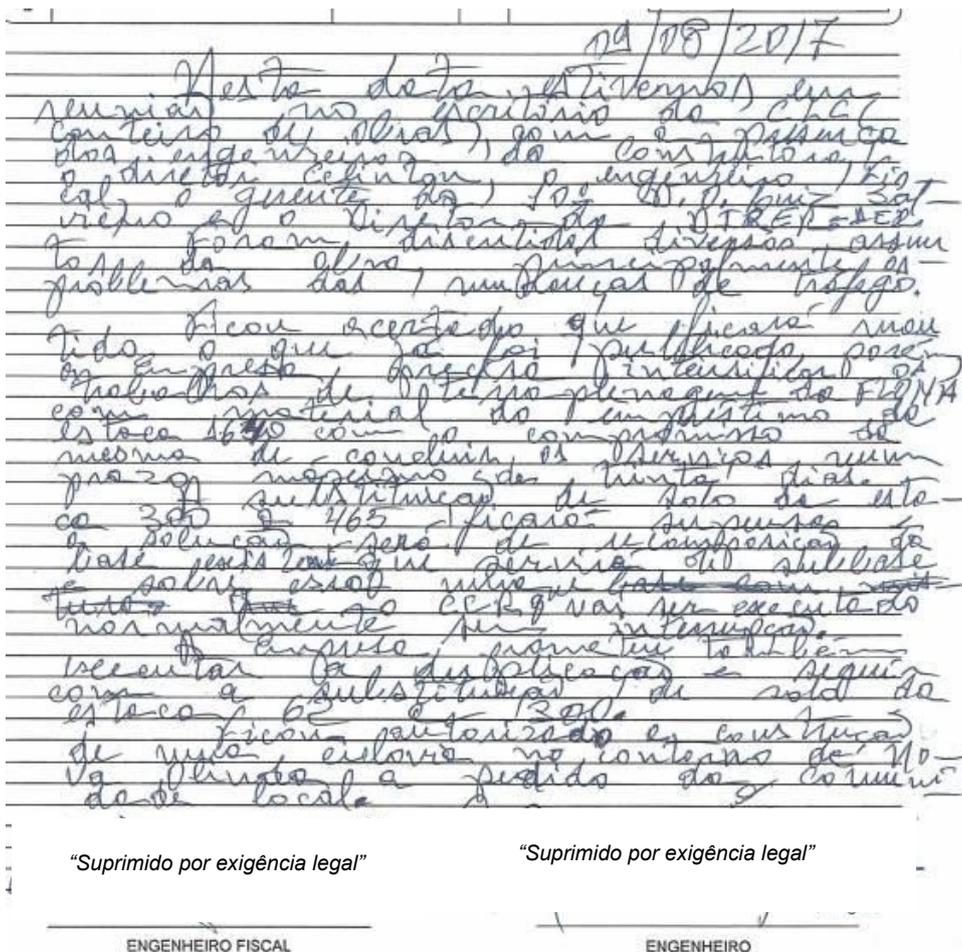
Figura 102 – Diário de obras de 09/08/2017

328. Na documentação entregue pelo DER a esta auditoria, consta no Diário de Obra (Figura 102), de 09/08/2017, o relato de uma reunião ocorrida entre representantes do DER e da CLC (empresa participante do Consórcio) onde ficou decidida a suspensão dos serviços de substituição do solo entre as Estacas 300 e 465. Em seu lugar, foi acertado a recomposição da base existente como sub-base para receber o Concreto Compactado com Rolo – CCR.

329. A auditoria entende que é necessária a supressão deste serviço e a inclusão do serviço de recomposição da base existente por meio de termo aditivo, mas em análise ao 1º. Termo Aditivo de Valor, assinado em 31/08/2017, não se constatou a alteração dos serviços citados, bem como laudo técnico do engenheiro projetista assegurando que a alteração não prejudicará a qualidade do pavimento.

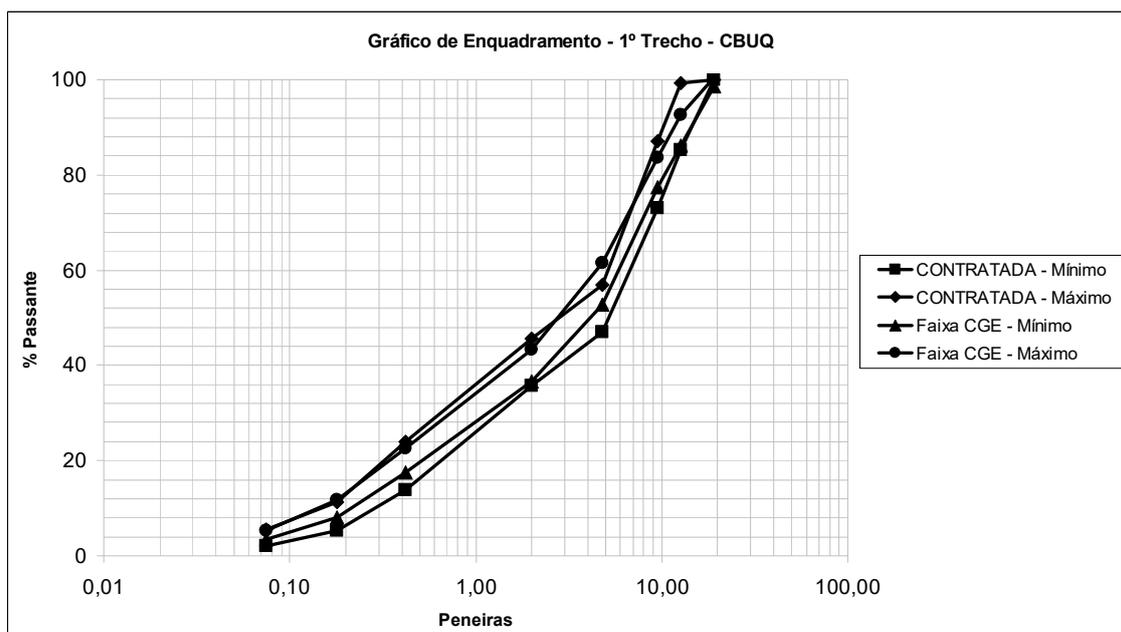
368. Relativamente à camada de CBUQ, os resultados (máximos e mínimos) obtidos por meio dos ensaios laboratoriais podem ser melhor comparados à faixa de trabalho da Contratada (máximos e mínimos) por meio dos gráficos presentes nas Figuras 105, 106 e 107.

Figura 105 – Comparação da granulometria da Contratada com a Calculada pela Auditoria, no 1º trecho – CBUQ

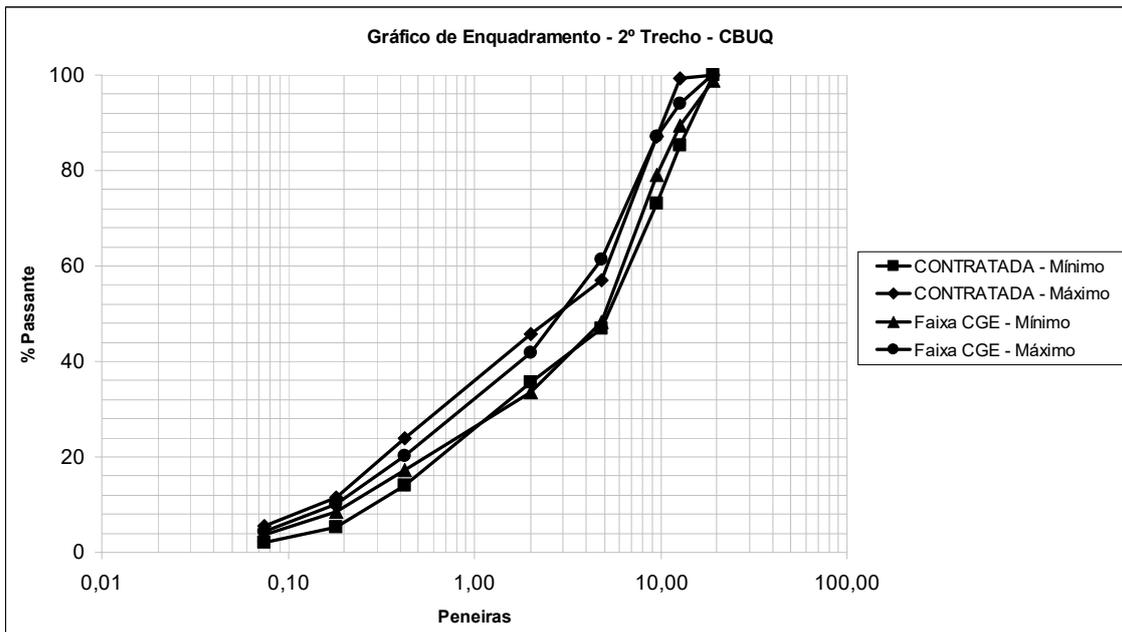
Figura 106 – Comparação da granulometria da Contratada com a Calculada pela Auditoria, no 2º trecho – CBUQ

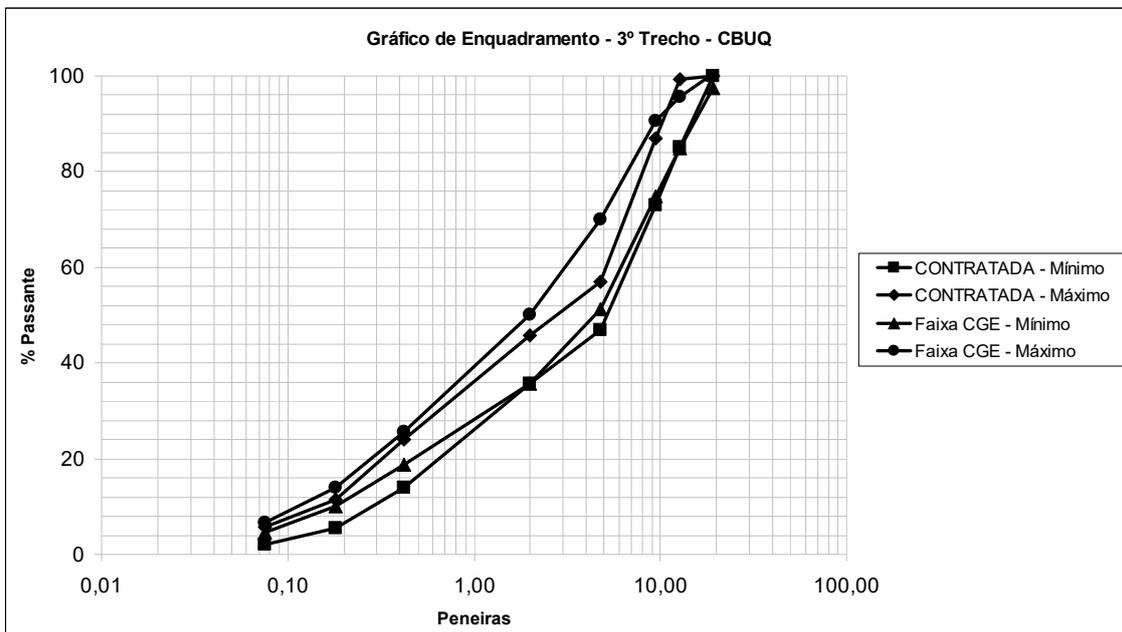
Figura 107 – Comparação da granulometria da Contratada com a Calculada pela Auditoria, no 3º trecho – CBUQ

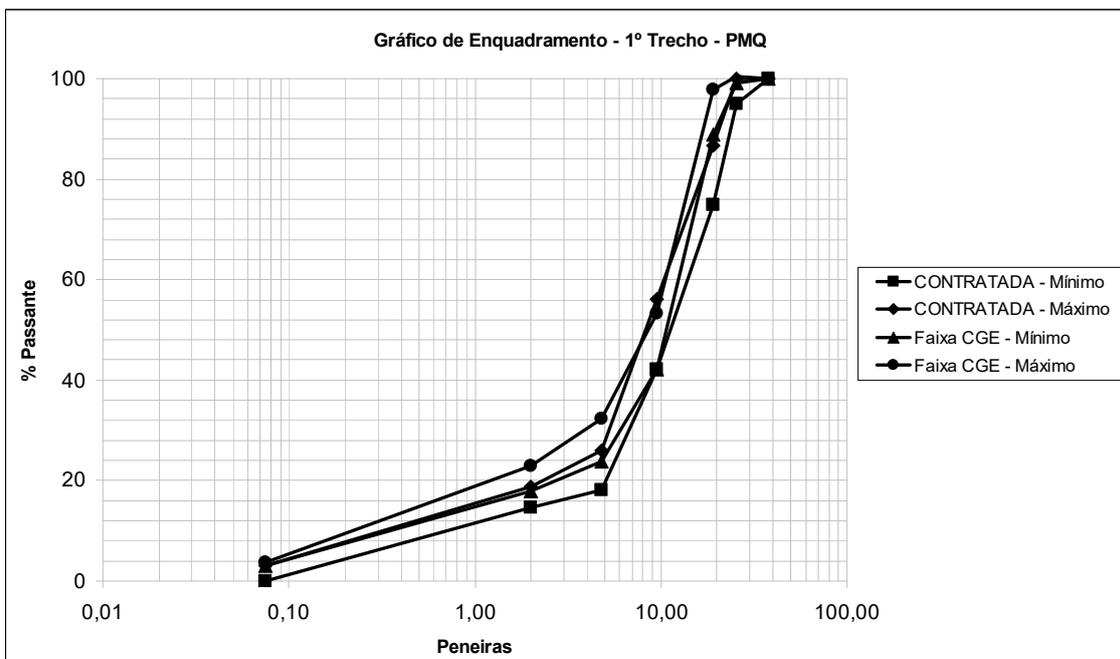
371. Relativamente à camada de PMQ, os resultados (máximos e mínimos) obtidos por meio dos ensaios laboratoriais podem ser melhor comparados à faixa de trabalho da Contratada (máximos e mínimos) por meio dos gráficos presentes nas Figuras 108, 109 e 110.

Figura 108 - Comparação da granulometria da Contratada com a Calculada pela Auditoria, no 1º trecho – PMQ

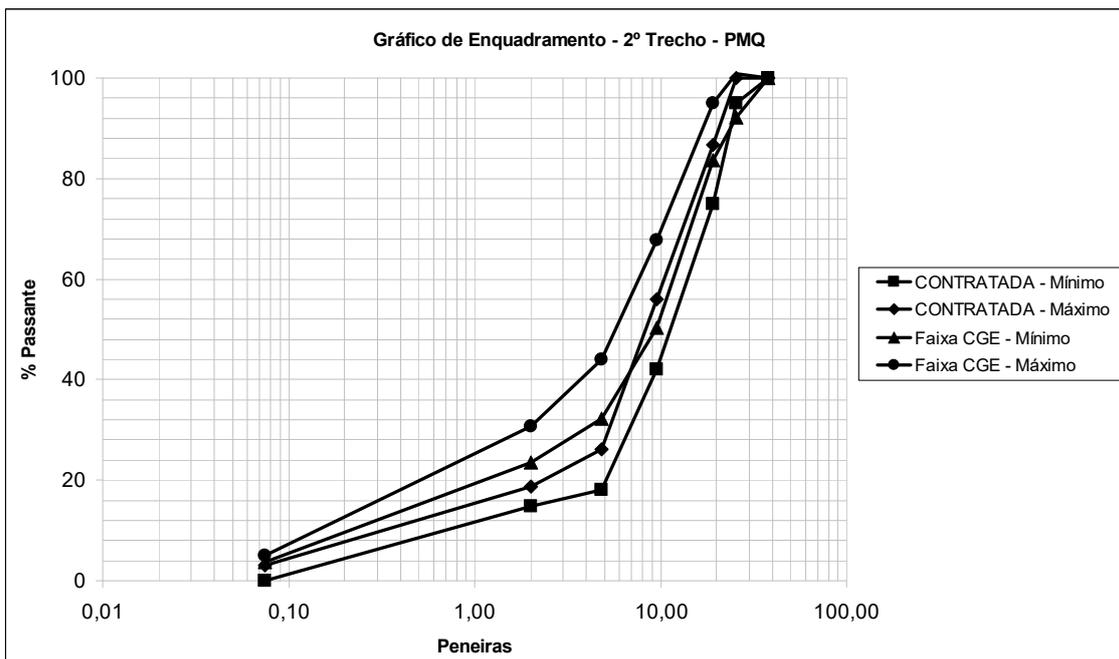
Figura 109 - Comparação da granulometria da Contratada com a Calculada pela Auditoria, no 2º trecho – PMQ

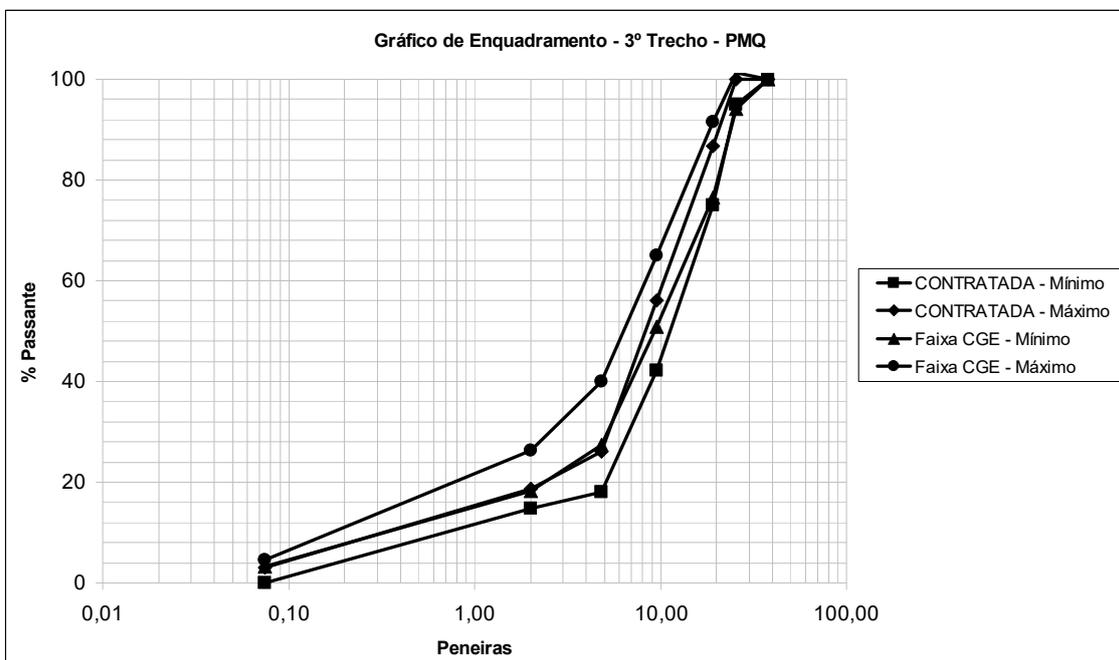
Figura 110 - Comparação da granulometria da Contratada com a Calculada pela Auditoria, no 3º trecho – PMQ

372. Em que pese os trechos executados em pavimento asfáltico já terem sido medidos e pagos, a norma DNIT 031/2006 – ME alerta que os serviços só devem ser aceitos se atenderem aos limites estabelecidos, caso contrário, deverão ser tomadas as devidas providências para tratamento das desconformidades.

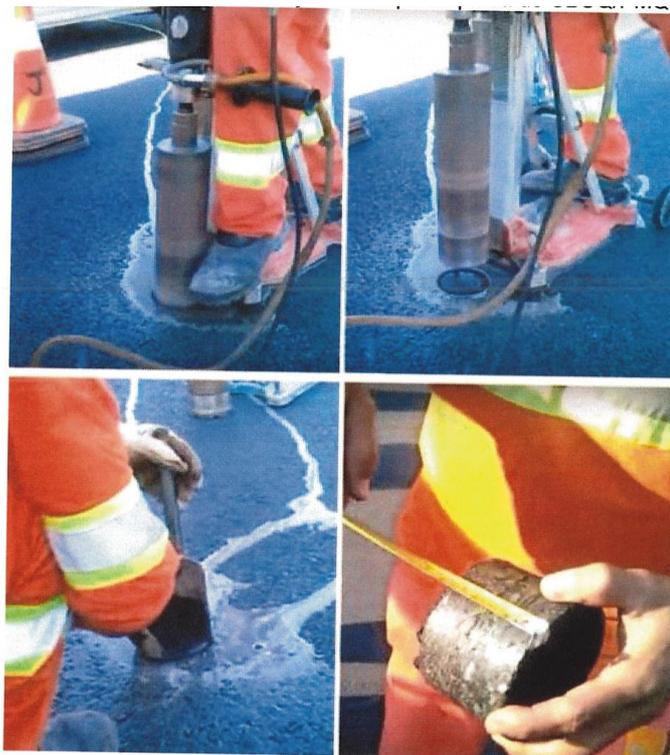
“*Uma vez retirada do pavimento, as amostras para o teste devem ser manuseadas com cuidado porque elas são muito sensíveis aos danos provocados pelo calor e impactos*”. Todavia, a retirada da amostra do tubo amostrador só é possível através de fortes impactos na sua parede, o que já descaracteriza o copo de prova e compromete o resultado.

Figura 111 – Etapas de extração de corpo de prova do CBUQ/PMQ
