**RELATÓRIO DE AUDITORIA DE OBRAS PÚBLICAS Nº.
420001.01.03.03.135.0616**

**Convênios nºs 003/2014 e 006/2014, com a
Prefeitura de Jaguaruana, para a Construção da
Piscina Semiolímpica e do Centro Poliesportivo Luiz
Eudiberto de Carvalho**

3. O objeto desta auditoria são as **obras de construção da Piscina Semiolímpica e do Centro Poliesportivo Luiz Eudiberto de Carvalho, no município de Jaguaruana É CE**, realizadas por meio dos **Convênios n.ºs 003/2014** (SIC 930537) e **006/2014** (SIC 931268), instrumentos celebrados entre a Secretaria do Esporte . SESPORTE e a Prefeitura Municipal de Jaguaruana, em 24/06/2014 e 27/06/2014, respectivamente.

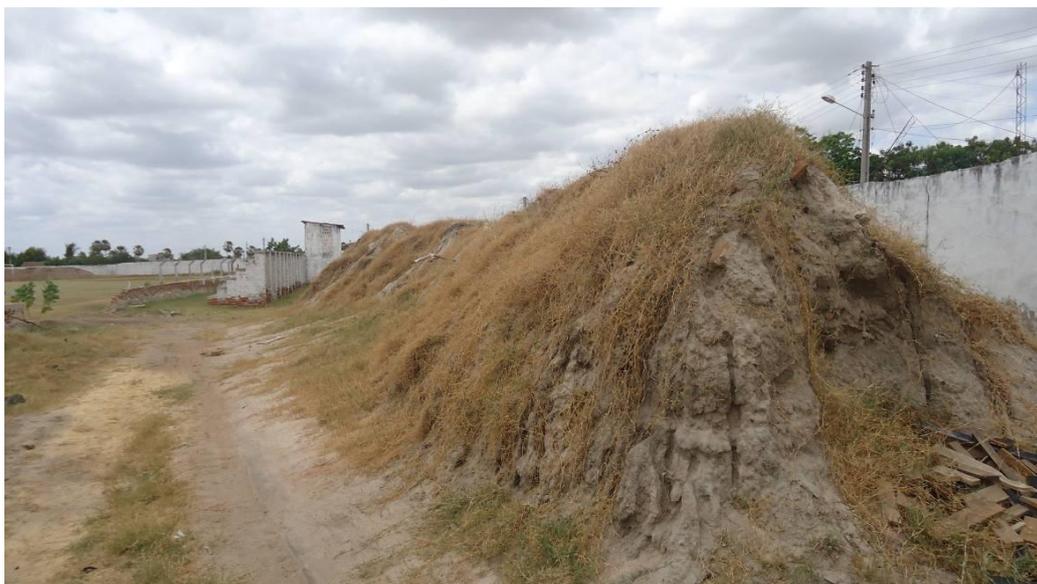
Figura 2 - Volume de terra a ser carregado e transportado

104. Em visita ao local da obra, no dia 09/11/2015, a equipe de auditoria constatou que esses serviços não foram executados. Conforme figuras 2 e 3, percebeu-se que os volumes de terra a serem carregados e transportados ainda se encontram próximo ao local da intervenção.

105. O valor total da 1ª medição foi R\$140.693,11. O pagamento indevido desses serviços acarretou um **superfaturamento de R\$30.426,52**.
